Implantatprothetisches Troubleshooting

| Dr. Georg Bach, ZTM Christian Müller

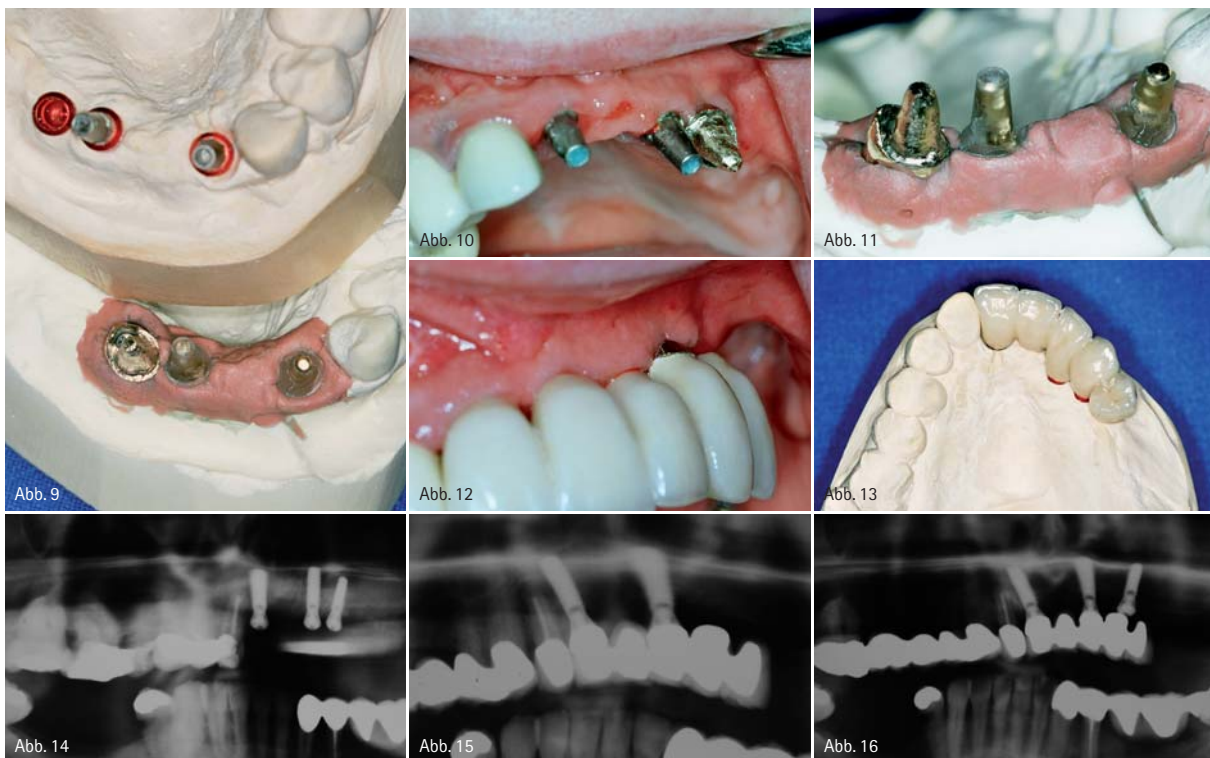
Fall 2: Implantatverlust durch Periimplantitis – Abb. 9: Der mesiale Pfeiler einer rein implantatgetragenen Brücke in der linken Oberkieferhälfte ging verloren, nach Abheilung der Weichteilsituation wurde an einer der früheren Implantatposition möglichst nahekommenden Stelle ein weiteres Implantat inseriert. Die Abbildung zeigt das zahn-technische Meistermodell mit dem individuellen Abutment. – Abb. 10: Die bisherige Brückenkonstruktion wurde bei neu hinzugekommenem Implantat als „individueller Löffel“ benutzt, sodass für das neu hinzugekommene distalständige Implantat (beachten Sie den Verlust in der Vertikaldistanz!) ein „individuelles“ Abutment zur Verwendung mit der bestehenden Restauration angefertigt werden konnte. – Abb. 11: Individuelles Abutment als endständiger Pfeiler. – Abb. 12 und 13: Die Brücke in der linken Oberkieferhälfte konnte gerettet werden. – Abb. 14: Ursprünglich wurden drei Implantate zur Behebung der Zahnlosigkeit im zweiten Quadranten inseriert. – Abb. 15: Das distale Implantat ging verloren, die Detailaufnahme zeigt die nicht in Funktion befindliche Krone 25. – Abb. 16: Zustand nach Nachimplantation distal der bisherigen Implantatlokalisierung.

Zehn Jahre lang hatte eine Brückenkonstruktion im zweiten Quadranten einer gut fünfzigjährigen Patientin „ohne Probleme“ gute Dienste geleistet. Recall- und Kontrolluntersuchungen wurden demnach von ihr nur unregelmäßig wahrgenommen. Die Problemfreiheit änderte sich schlagartig mit dem Auftreten einer Schwellung und eines Aufbisschmerzes in der linken Oberkieferhälfte. Eine Panoramachichtaufnahme ergab radiologische Hinweise auf einen tiefen knöchernen Defekt um das mesiale Im-

Nach Abheilung der Weichteile und des Knochens an der Stelle, an der das verloren gegangene Implantat einstmals seine Position innehatte, wurde ein weiteres Implantat inseriert. Die am verbliebenen Implantat temporär befestigte Brückenkonstruktion wurde als „Zielhilfe“ für die Incorporation des Ersatzimplantates verwendet und dann für den eigentlichen Implantationsvorgang abgenommen. Nach Osseointegration des künstlichen Zahnpfeilers wurde ein Kunststoffabutment aufgebracht und mittels Polyätherabformmasse eine Überabformung mit der eingliederten Brückenkonstruktion durchgeführt. Dieses „individuelle“ Abutment wurde in Metall überführt und die Brückenkonstruktion nach einer Probetragephase definitiv zementiert.

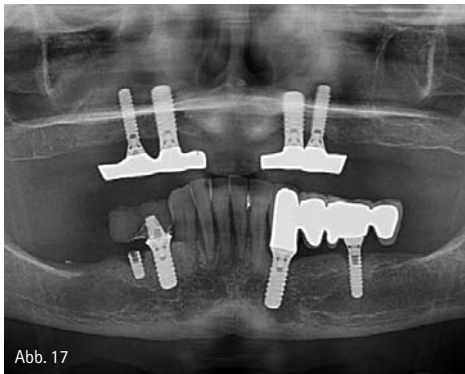
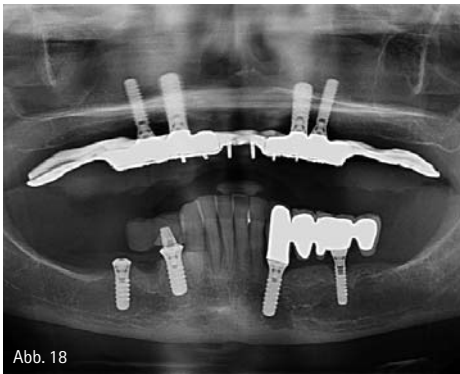
Fall 3: Fraktur eines Implantats – Abb. 17: Das distale (durchmesserreduzierte!) Implantat einer rein implantatgetragenen Brücke frakturierte. – Abb. 18: Mit der Entfernung des im Knochen verbliebenen Fragments wurde distal ein weiteres Implantat gesetzt; nach dessen Integration konnte unter Einbeziehung des bisherigen Implantates eine neue, rein implantatgetragene Brücke angefertigt werden.

Der hier vorgestellte Fall spiegelt einen typischen Verlauf einer solchen „frühen Phase“ wider. Eine rein implantatgestützte (zwei Pfeiler) Extensionsbrücke wurde im vierten Quadranten eingegliedert; trotz einer auch für ein Standardimplantat ausreichende ovestibuläre Knochendimension kam ein durchmesserreduziertes Implantat zum Einsatz. Die Folge: Nach acht Jahren Tragezeit brach das distale Implantat.

In einem chirurgischen Arbeitsschritt wurde sowohl das im Knochen verbliebene Implantatfragment durch Osteotomie entfernt als auch ein weiteres distalständiges Implantat inseriert. Nach dessen Osseointegration erfolgte die komplette Neuversorgung mit einer Brücke, unter Einbeziehung des bestehenden mesialständigen Implantates.

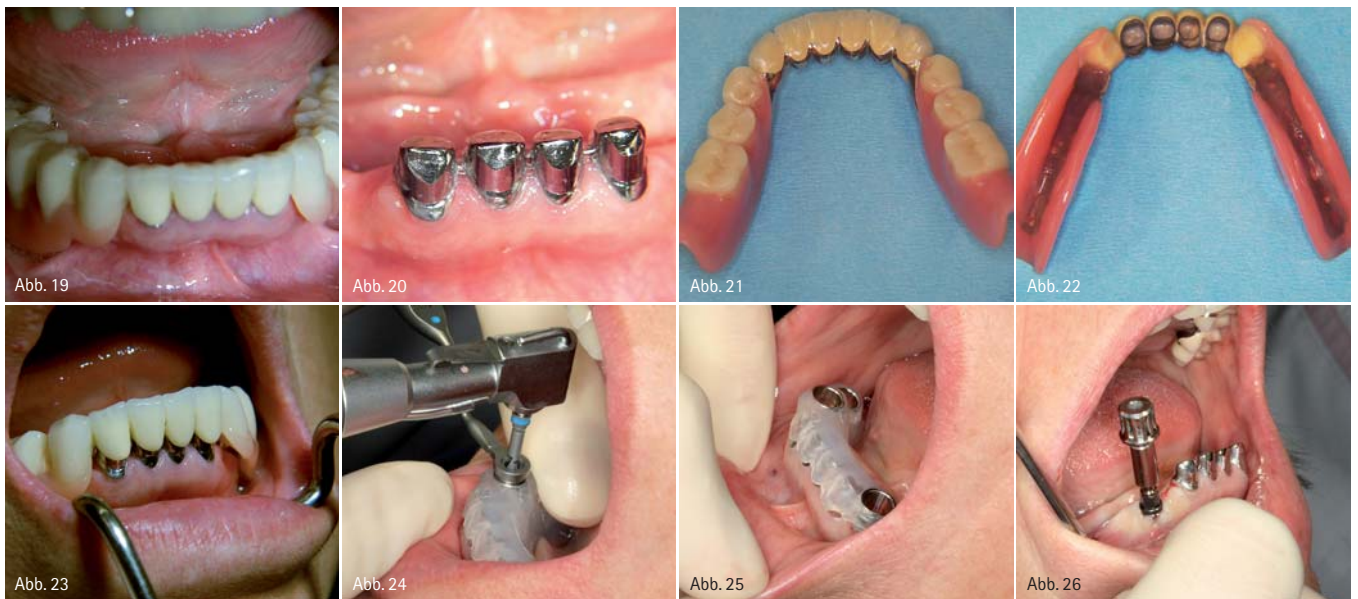
Fall 4: Die gescheiterte konventionelle Lösung – Abb. 19 bis 22: Aufgrund des Verlustes der prospektiven Pfeilerzähne 43, 33 während der prothetischen Versorgungsphase wurden die verbliebenen Frontzähne 42, 41, 31, 32 mit teleskopierenden Kronen versorgt. – Abb. 23: Die Teilprothese wies einen insuffizienten Halt auf. – Abb. 24 bis 26: Dank einer 3-D-Bildgebung und -Planung konnten – unter Vermeidung augmentativer Maßnahmen – vier Implantate Regionen 46, 43, 33, 36 inseriert werden.

Während der prothetischen Versorgungsphase (Ziel war eine teleskopierende Teilprothese, abgestützt auf den Zähnen 43, 33 mit Erhalt der – bis dato karies- und füllungsfreien – Frontzähne 42–32 und Ersatz der Zähne 47–44 und 34–37) traten erhebliche Komplikationen auf. Zuerst brach Zahn 33 ab und musste, obschon bereits präpariert und abgeformt, entfernt werden. Nach diesem Ereignis erfolgte eine Umplanung und es wurden die Zähne 42, 41, 31, 32 ebenfalls präpariert (Ziel teleskopierende Kronen). Kurz vor Eingliederung der Arbeit musste auch Zahn 43 entfernt werden, die exakten Gründe konnte die Patientin nicht nennen. Somit blieben die vier mit je einem Teleskop versehenen Zähne 42, 41, 31, 32 übrig. Die Verankerung der Teilprothese war dürftig, der Patientin gelang es, diese bereits mit leichtem Zungendruck zu lösen, auch die ausgeprägte Einsinktendenz der Prothesensättel führte zu Komplikationen im Sinne multipler rezidivierender Druckstellen. In dieser Phase begab sich die Patientin in unsere Obhut. Grund des Wechsels war die Aussage ihres Zahnarztes, dass Implantate, nach denen sich die Patientin erkundigt hatte, aufgrund des schmalen und atrophischen Kieferkammes weder im erweiterten Frontzahn- noch im Seitenzahnbereich möglich seien.

Nach Insertion der vier Implantate Regionen 46, 43, 33, 36 und deren Osseointegration erfolgte die Versorgung mit Suprakonstruktionen, wobei hier zwei rein implantatgetragene Brücken 46 bis 43 und 33 bis 36 und vier Frontzahn Einzelkronen gewählt wurden. Die Restaurationen waren ein halbes Jahr provisorisch befestigt, später dann mit einem definitiven Zement.
