Implantatprothetisches Troubleshooting

| Dr. Georg Bach, ZTM Christian Müller

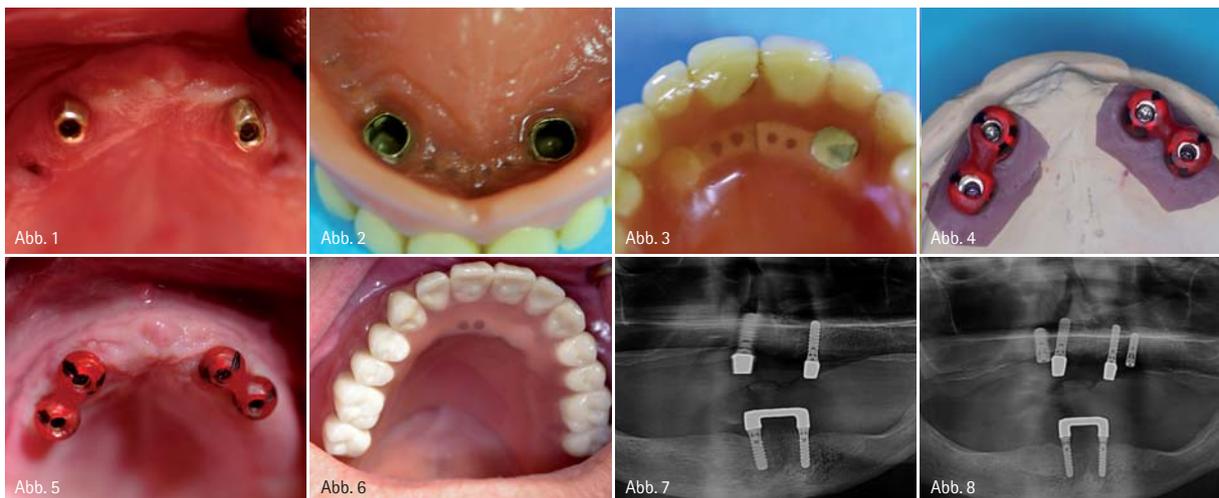
Fall 1: Die nicht erkannte Kieferfehlstellung – Abb. 1 bis 4: Die frühere Prothese (mit zwei Implantaten im Oberkiefer). Man beachte die Diskrepanz zwischen den durchscheinenden Matrizen und der Achse der Kunststofffrontzähne. – Abb. 5 und 6: Nach interdisziplinärer Planung zwischen Zahntechniker und Zahnarzt wurden zwei weitere distalständige Implantate inseriert; alle vier künstlichen Zahnpfeiler wurden mit je einer teleskopierenden Krone versorgt. – Abb. 7: Ausgangsröntgenbild (PSA) mit zwei Implantaten (mit Teleskopen versorgt) im Oberkiefer. – Abb. 8: Zustand nach „Pfeilervermehrung“ im Oberkiefer, jeweils distal der bisherigen Implantate wurden zwei weitere inseriert.

Bereits bei der Betrachtung der Oberkieferprothese fallen die durchscheinenden Metallanteile in der Prothese auf, die extrem palatinalwärts platziert sind. Bei der intraoralen Betrachtung zeigt sich eine erhebliche Diskrepanz zwischen Implantatplatzierung und der Achse der Kunststofffrontzähne!

Ein Wax-up stellte den Beginn der eigentlichen Behandlung dar, dieses wurde solange modifiziert, bis der Patient mit dem Stand der Zähne und seinem Aussehen zufrieden war. Die Ergebnisse dieser „Zielplanung“ ermöglichen die Beurteilung, an welcher Position und in welcher Ausrichtung zwei weitere Implantate (distal der bisherigen) gesetzt werden könnten. Dies wiederum führt zur Anfertigung einer Bohrschablone, die während der Insertion der beiden zusätzlichen

künstlichen Zahnpfeiler zur Anwendung kam. Nach Osseointegration der beiden Implantate Regionen 14, 24 wurde die neue Teilprothese (nunmehr auf vier Implantaten, auf zwei bestehenden und zwei neuen abgestützt) mit den üblichen Teilschritten angefertigt und eingegliedert.

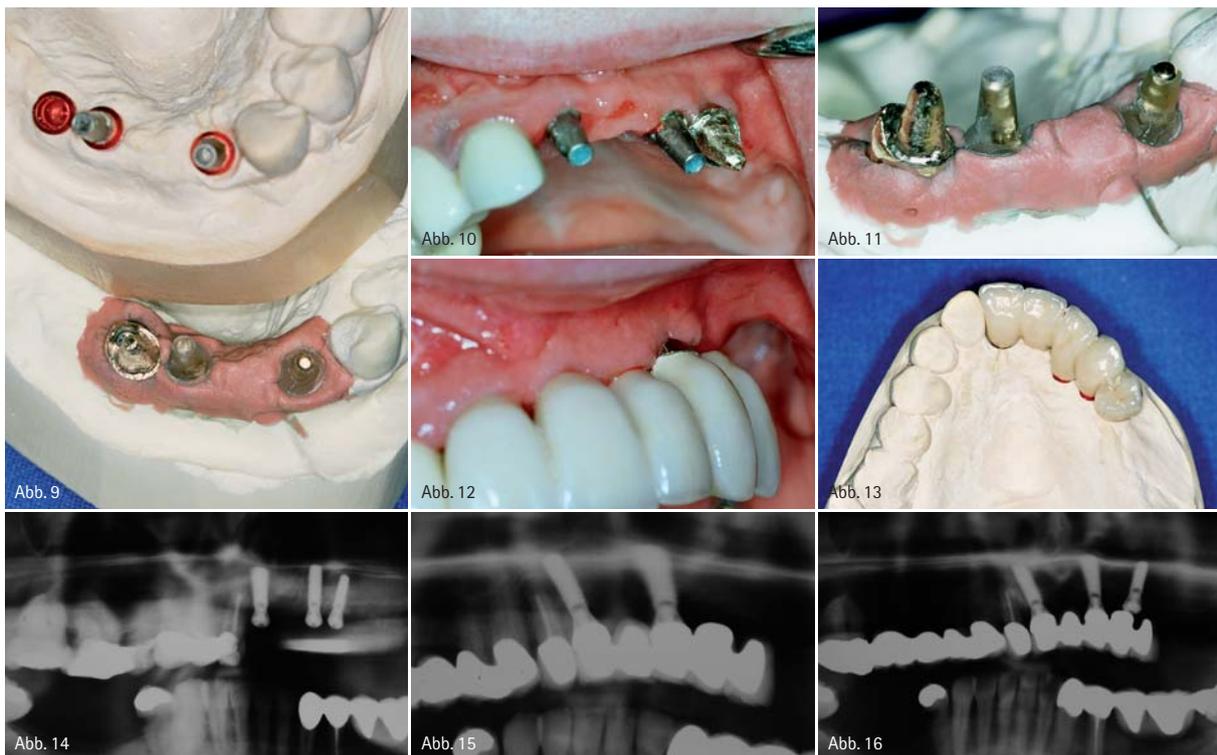
Fall 2: Implantatverlust durch Periimplantitis – Abb. 9: Der mesiale Pfeiler einer rein implantatgetragenen Brücke in der linken Oberkieferhälfte ging verloren, nach Abheilung der Weichteilsituation wurde an einer der früheren Implantatposition möglichst nahekommenden Stelle ein weiteres Implantat inseriert. Die Abbildung zeigt das zahn-technische Meistermodell mit dem individuellen Abutment. – Abb. 10: Die bisherige Brückenkonstruktion wurde bei neu hinzugekommenem Implantat als „individueller Löffel“ benutzt, sodass für das neu hinzugekommene distalständige Implantat (beachten Sie den Verlust in der Vertikaldistanz!) ein „individuelles“ Abutment zur Verwendung mit der bestehenden Restauration angefertigt werden konnte. – Abb. 11: Individuelles Abutment als endständiger Pfeiler. – Abb. 12 und 13: Die Brücke in der linken Oberkieferhälfte konnte gerettet werden. – Abb. 14: Ursprünglich wurden drei Implantate zur Behebung der Zahnlosigkeit im zweiten Quadranten inseriert. – Abb. 15: Das distale Implantat ging verloren, die Detailaufnahme zeigt die nicht in Funktion befindliche Krone 25. – Abb. 16: Zustand nach Nachimplantation distal der bisherigen Implantatlokalisierung.

Zehn Jahre lang hatte eine Brückenkonstruktion im zweiten Quadranten einer gut fünfzigjährigen Patientin „ohne Probleme“ gute Dienste geleistet. Recall- und Kontrolluntersuchungen wurden demnach von ihr nur unregelmäßig wahrgenommen. Die Problemfreiheit änderte sich schlagartig mit dem Auftreten einer Schwellung und eines Aufbisschmerzes in der linken Oberkieferhälfte. Eine Panoramiaschichtaufnahme ergab radiologische Hinweise auf einen tiefen knöchernen Defekt um das mesiale Im-

Nach Abheilung der Weichteile und des Knochens an der Stelle, an der das verloren gegangene Implantat einstmals seine Position innehatte, wurde ein weiteres Implantat inseriert. Die am verbliebenen Implantat temporär befestigte Brückenkonstruktion wurde als „Zielhilfe“ für die Incorporation des Ersatzimplantates verwendet und dann für den eigentlichen Implantationsvorgang abgenommen. Nach Osseointegration des künstlichen Zahnpfeilers wurde ein Kunststoffabutment aufgebracht und mittels Polyätherabformmasse eine Überabformung mit der eingliederten Brückenkonstruktion durchgeführt. Dieses „individuelle“ Abutment wurde in Metall überführt und die Brückenkonstruktion nach einer Probetragephase definitiv zementiert.

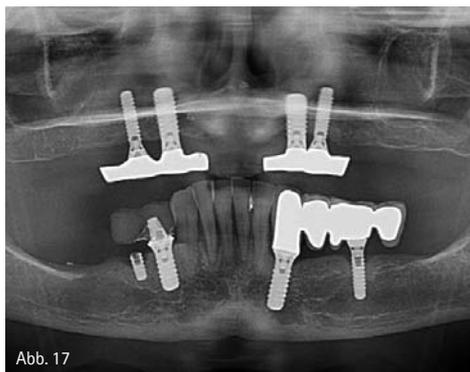
Abb. 17

Fall 3: Fraktur eines Implantats – Abb. 17: Das distale (durchmesserreduzierte!) Implantat einer rein implantatgetragenen Brücke frakturierte. – Abb. 18: Mit der Entfernung des im Knochen verbliebenen Fragments wurde distal ein weiteres Implantat gesetzt; nach dessen Integration konnte unter Einbeziehung des bisherigen Implantates eine neue, rein implantatgetragene Brücke angefertigt werden.

Aufgrund von Überlastungsphänomenen mussten in der Folge eine erhebliche Anzahl von Implantatfrakturen verzeichnet werden, was zu einer deutlichen Indikationseinschränkung für durchmesserreduzierte Implantate führte.

Der hier vorgestellte Fall spiegelt einen typischen Verlauf einer solchen „frühen Phase“ wider. Eine rein implantatgestützte (zwei Pfeiler) Extensionsbrücke wurde im vierten Quadranten eingegliedert; trotz einer auch für ein Standardimplantat ausreichende ovestibuläre Knochendimension kam ein durchmesserreduziertes Implantat zum Einsatz. Die Folge: Nach acht Jahren Tragezeit brach das distale Implantat.

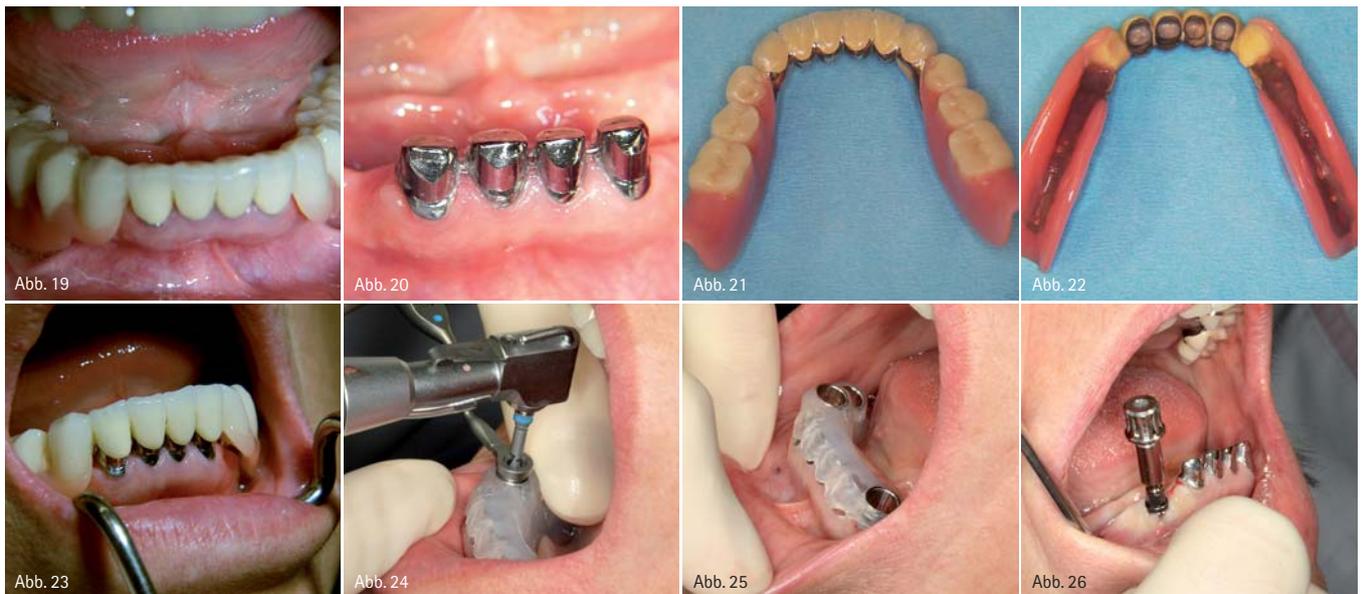
Fall 4: Die gescheiterte konventionelle Lösung – Abb. 19 bis 22: Aufgrund des Verlustes der prospektiven Pfeilerzähne 43, 33 während der prothetischen Versorgungsphase wurden die verbliebenen Frontzähne 42, 41, 31, 32 mit teleskopierenden Kronen versorgt. – Abb. 23: Die Teilprothese wies einen insuffizienten Halt auf. – Abb. 24 bis 26: Dank einer 3-D-Bildgebung und -Planung konnten – unter Vermeidung augmentativer Maßnahmen – vier Implantate Regionen 46, 43, 33, 36 inseriert werden.

Während der prothetischen Versorgungsphase (Ziel war eine teleskopierende Teilprothese, abgestützt auf den Zähnen 43, 33 mit Erhalt der – bis dato karies- und füllungs-freien – Frontzähne 42–32 und Ersatz der Zähne 47–44 und 34–37) traten erhebliche Komplikationen auf. Zuerst brach Zahn 33 ab und musste, obschon bereits präpariert und abgeformt, entfernt werden. Nach diesem Ereignis erfolgte eine Umplanung und es wurden die Zähne 42, 41, 31, 32 ebenfalls präpariert (Ziel teleskopierende Kronen). Kurz vor Eingliederung der Arbeit musste auch Zahn 43 entfernt werden, die exakten Gründe konnte die Patientin nicht nennen. Somit blieben die vier mit je einem Teleskop versehenen Zähne 42, 41, 31, 32 übrig. Die Verankerung der Teilprothese war dürrftig, der Patientin gelang es, diese bereits mit leichtem Zungendruck zu lösen, auch die ausgeprägte Einsinkentendenz der Prothesensättel führte zu Komplikationen im Sinne multipler rezidivierender Druckstellen. In dieser Phase begab sich die Patientin in unsere Obhut. Grund des Wechsels war die Aussage ihres Zahnarztes, dass Implantate, nach denen sich die Patientin erkundigt hatte, aufgrund des schmalen und atrophischen Kieferkammes weder im erweiterten Frontzahn- noch im Seitenzahnbereich möglich seien.

Nach Insertion der vier Implantate Regionen 46, 43, 33, 36 und deren Osseointegration erfolgte die Versorgung mit Suprakonstruktionen, wobei hier zwei rein implantatgetragene Brücken 46 bis 43 und 33 bis 36 und vier Frontzahn-einzelkronen gewählt wurden. Die Restaurationen waren ein halbes Jahr provisorisch befestigt, später dann mit einem definitiven Zement.
