# Implantatprothetisches Troubleshooting

| Dr. Georg Bach, ZTM Christian Müller

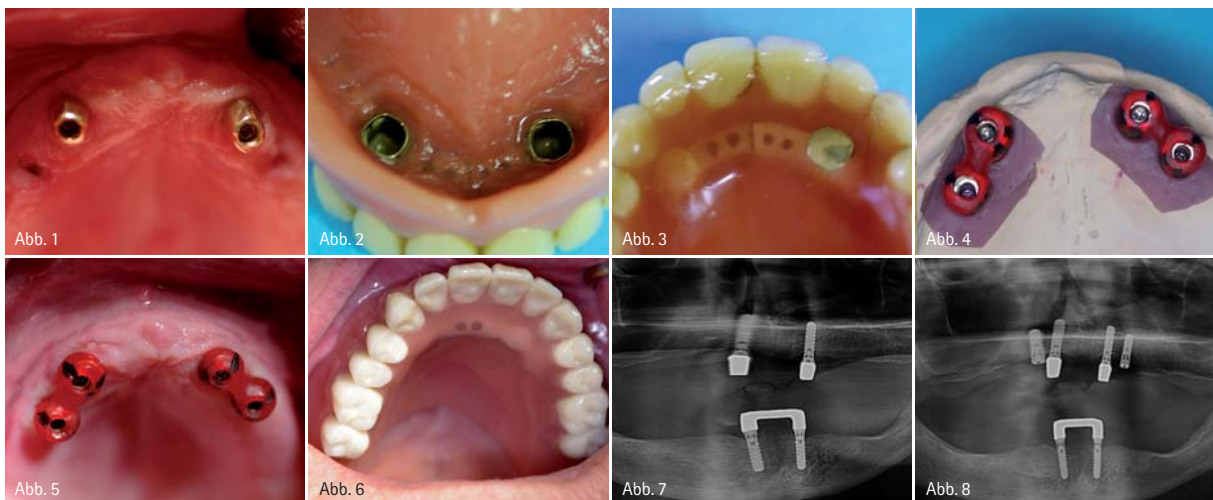
Fall 1: Die nicht erkannte Kieferfehlstellung – Abb. 1 bis 4: Die frühere Prothese (mit zwei Implantaten im Oberkiefer). Man beachte die Diskrepanz zwischen den durchscheinenden Matrizen und der Achse der Kunststofffrontzähne. – Abb. 5 und 6: Nach interdisziplinärer Planung zwischen Zahntechniker und Zahnarzt wurden zwei weitere distalständige Implantate inseriert; alle vier künstlichen Zahn Pfeiler wurden mit je einer teleskopierenden Krone versorgt. – Abb. 7: Ausgangsröntgenbild (PSA) mit zwei Implantaten (mit Teleskopen versorgt) im Oberkiefer. – Abb. 8: Zustand nach „Pfeilervermehrung“ im Oberkiefer, jeweils distal der bisherigen Implantate wurden zwei weitere inseriert.

Bereits bei der Betrachtung der Oberkieferprothese fallen die durchscheinenden Metallanteile in der Prothese auf, die extrem palatinalwärts platziert sind. Bei der intraoralen Betrachtung zeigt sich eine erhebliche Diskrepanz zwischen Implantatplatzierung und der Achse der Kunststofffrontzähne!

Ein Wax-up stellte den Beginn der eigentlichen Behandlung dar, dieses wurde solange modifiziert, bis der Patient mit dem Stand der Zähne und seinem Aussehen zufrieden war. Die Ergebnisse dieser „Zielplanung“ ermöglichen die Beurteilung, an welcher Position und in welcher Ausrichtung zwei weitere Implantate (distal der bisherigen) gesetzt werden könnten. Dies wiederum führt zur Anfertigung einer Bohrschablone, die während der Insertion der beiden zusätzlichen

künstlichen Zahn Pfeiler zur Anwendung kam. Nach Osseointegration der beiden Implantate Regionen 14, 24 wurde die neue Teilprothese (nunmehr auf vier Implantaten, auf zwei bestehenden und zwei neuen abgestützt) mit den üblichen Teilschritten angefertigt und eingegliedert.

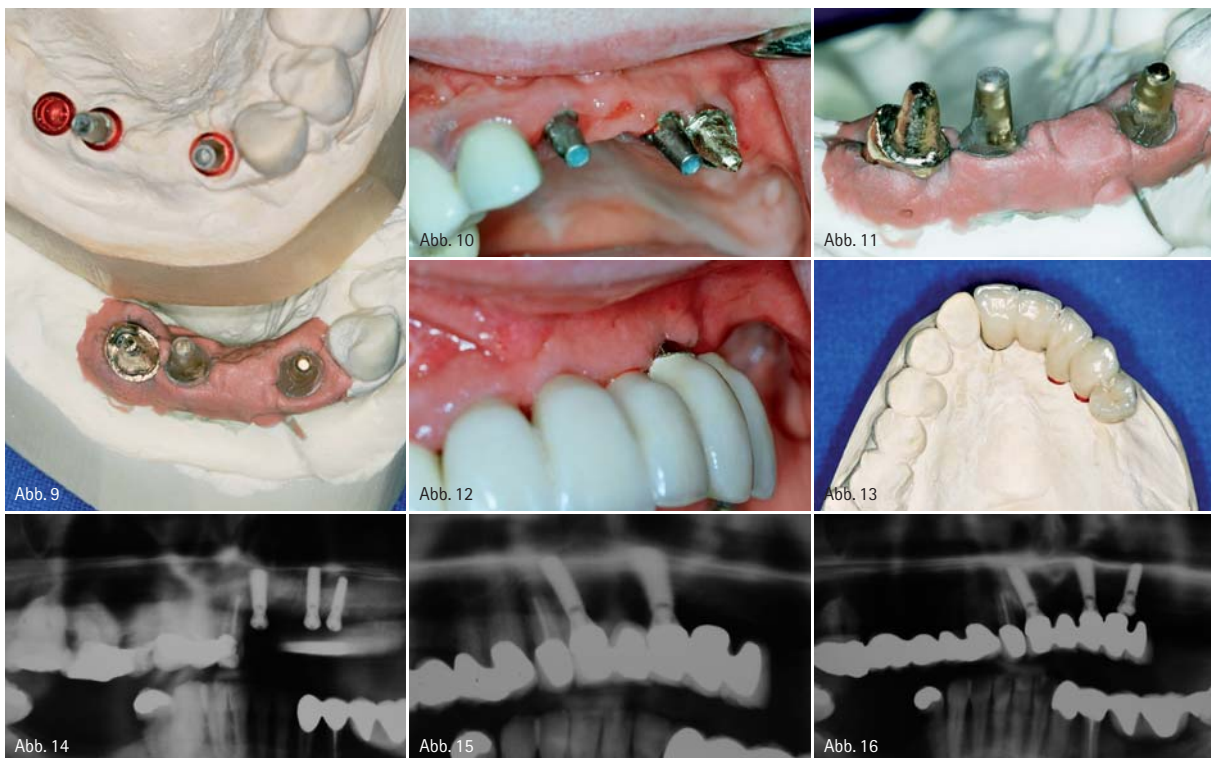
Fall 2: Implantatverlust durch Periimplantitis – Abb. 9: Der mesiale Pfeiler einer rein implantatgetragenen Brücke in der linken Oberkieferhälfte ging verloren, nach Abheilung der Weichteilsituation wurde an einer der früheren Implantatposition möglichst nahekommenen Stelle ein weiteres Implantat inseriert. Die Abbildung zeigt das zahn-technische Meistermodell mit dem individuellen Abutment. – Abb. 10: Die bisherige Brückenkonstruktion wurde bei neu hinzugekommenem Implantat als „individueller Löffel“ benutzt, sodass für das neu hinzugekommene distalständige Implantat (beachten Sie den Verlust in der Vertikaldistanz!) ein „individuelles“ Abutment zur Verwendung mit der bestehenden Restauration angefertigt werden konnte. – Abb. 11: Individuelles Abutment als endständiger Pfeiler. – Abb. 12 und 13: Die Brücke in der linken Oberkieferhälfte konnte gerettet werden. – Abb. 14: Ursprünglich wurden drei Implantate zur Behebung der Zahnlosigkeit im zweiten Quadranten inseriert. – Abb. 15: Das distale Implantat ging verloren, die Detailaufnahme zeigt die nicht in Funktion befindliche Krone 25. – Abb. 16: Zustand nach Nachimplantation distal der bisherigen Implantatlokalisierung.

Zehn Jahre lang hatte eine Brückenkonstruktion im zweiten Quadranten einer gut fünfzigjährigen Patientin „ohne Probleme“ gute Dienste geleistet. Recall- und Kontrolluntersuchungen wurden demnach von ihr nur unregelmäßig wahrgenommen. Die Problemfreiheit änderte sich schlagartig mit dem Auftreten einer Schwellung und eines Aufbisschmerzes in der linken Oberkieferhälfte. Eine Panoramiaschichtaufnahme ergab radiologische Hinweise auf einen tiefen knöchernen Defekt um das mesiale Im-

Nach Abheilung der Weichteile und des Knochens an der Stelle, an der das verloren gegangene Implantat einstmals seine Position innehatte, wurde ein weiteres Implantat inseriert. Die am verbliebenen Implantat temporär befestigte Brückenkonstruktion wurde als „Zielhilfe“ für die Incorporation des Ersatzimplantates verwendet und dann für den eigentlichen Implantationsvorgang abgenommen. Nach Osseointegration des künstlichen Zahnpfeilers wurde ein Kunststoffabutment aufgebracht und mittels Polyätherabformmasse eine Überabformung mit der eingliederten Brückenkonstruktion durchgeführt. Dieses „individuelle“ Abutment wurde in Metall überführt und die Brückenkonstruktion nach einer Probetragephase definitiv zementiert.

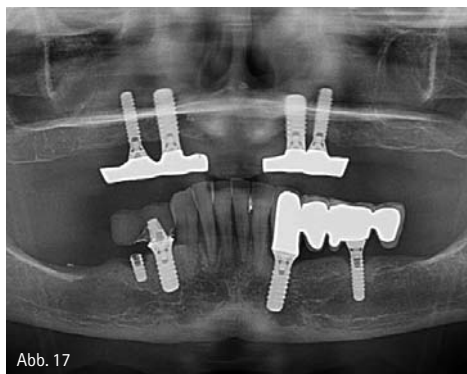
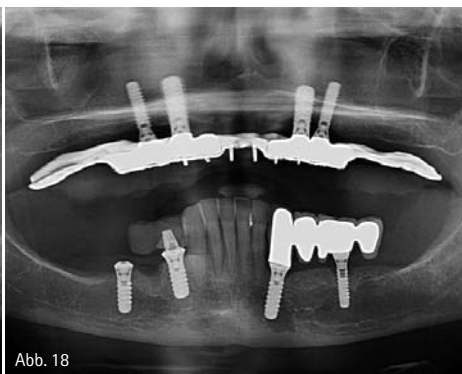
Fall 3: Fraktur eines Implantats – Abb. 17: Das distale (durchmesserreduzierte!) Implantat einer rein implantatgetragenen Brücke frakturierte. – Abb. 18: Mit der Entfernung des im Knochen verbliebenen Fragments wurde distal ein weiteres Implantat gesetzt; nach dessen Integration konnte unter Einbeziehung des bisherigen Implantates eine neue, rein implantatgetragene Brücke angefertigt werden.

Der hier vorgestellte Fall spiegelt einen typischen Verlauf einer solchen „frühen Phase“ wider. Eine rein implantatgestützte (zwei Pfeiler) Extensionsbrücke wurde im vierten Quadranten eingegliedert; trotz einer auch für ein Standardimplantat ausreichende ovestibuläre Knochendimension kam ein durchmesserreduziertes Implantat zum Einsatz. Die Folge: Nach acht Jahren Tragezeit brach das distale Implantat.

In einem chirurgischen Arbeitsschritt wurde sowohl das im Knochen verbliebene Implantatfragment durch Osteotomie entfernt als auch ein weiteres distalständiges Implantat inseriert. Nach dessen Osseointegration erfolgte die komplette Neuversorgung mit einer Brücke, unter Einbeziehung des bestehenden mesialständigen Implantates.

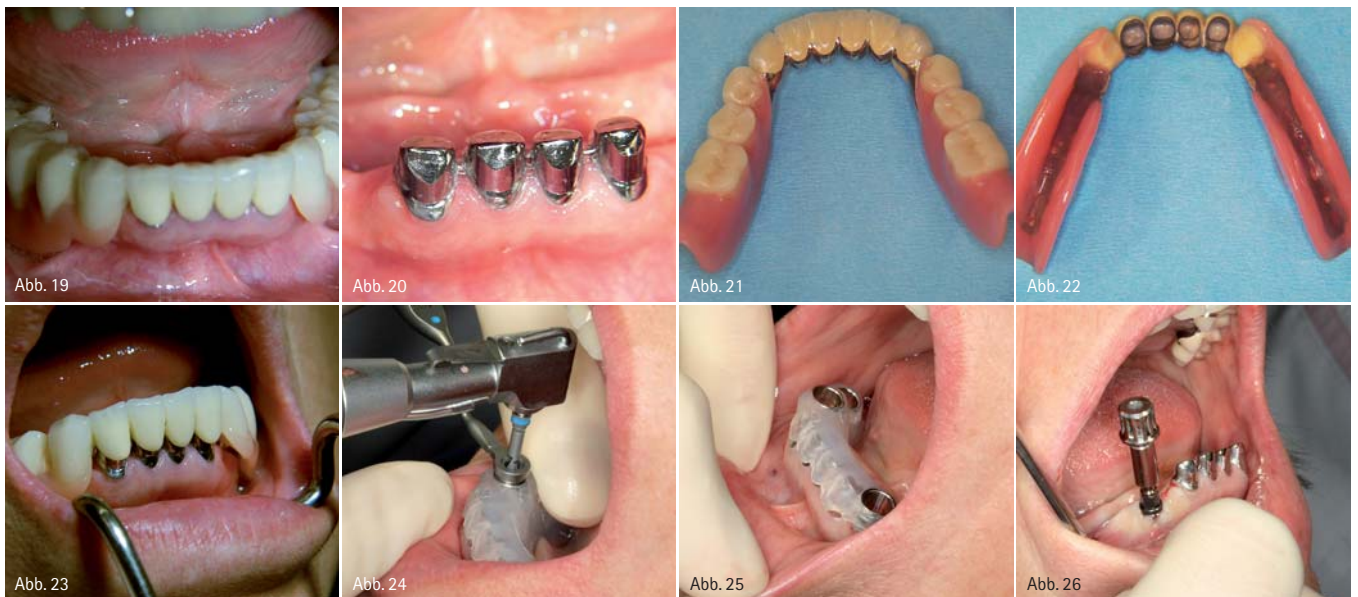
Fall 4: Die gescheiterte konventionelle Lösung – Abb. 19 bis 22: Aufgrund des Verlustes der prospektiven Pfeilerzähne 43, 33 während der prothetischen Versorgungsphase wurden die verbliebenen Frontzähne 42, 41, 31, 32 mit teleskopierenden Kronen versorgt. – Abb. 23: Die Teilprothese wies einen insuffizienten Halt auf. – Abb. 24 bis 26: Dank einer 3-D-Bildgebung und -Planung konnten – unter Vermeidung augmentativer Maßnahmen – vier Implantate Regionen 46, 43, 33, 36 inseriert werden.

Während der prothetischen Versorgungsphase (Ziel war eine teleskopierende Teilprothese, abgestützt auf den Zähnen 43, 33 mit Erhalt der – bis dato karies- und füllungsfreien – Frontzähne 42–32 und Ersatz der Zähne 47–44 und 34–37) traten erhebliche Komplikationen auf. Zuerst brach Zahn 33 ab und musste, obschon bereits präpariert und abgeformt, entfernt werden. Nach diesem Ereignis erfolgte eine Umplanung und es wurden die Zähne 42, 41, 31, 32 ebenfalls präpariert (Ziel teleskopierende Kronen). Kurz vor Eingliederung der Arbeit musste auch Zahn 43 entfernt werden, die exakten Gründe konnte die Patientin nicht nennen. Somit blieben die vier mit je einem Teleskop versehenen Zähne 42, 41, 31, 32 übrig. Die Verankerung der Teilprothese war dürrftig, der Patientin gelang es, diese bereits mit leichtem Zungendruck zu lösen, auch die ausgeprägte Einsinkentendenz der Prothesensättel führte zu Komplikationen im Sinne multipler rezidivierender Druckstellen. In dieser Phase begab sich die Patientin in unsere Obhut. Grund des Wechsels war die Aussage ihres Zahnarztes, dass Implantate, nach denen sich die Patientin erkundigt hatte, aufgrund des schmalen und atrophischen Kieferkammes weder im erweiterten Frontzahn- noch im Seitenzahnbereich möglich seien.

Nach Insertion der vier Implantate Regionen 46, 43, 33, 36 und deren Osseointegration erfolgte die Versorgung mit Suprakonstruktionen, wobei hier zwei rein implantatgetragene Brücken 46 bis 43 und 33 bis 36 und vier Frontzahn Einzelkronen gewählt wurden. Die Restaurationen waren ein halbes Jahr provisorisch befestigt, später dann mit einem definitiven Zement.
