Interdisziplinäre Zusammenarbeit in der Implantologie

| ZTM Thorsten Kordes

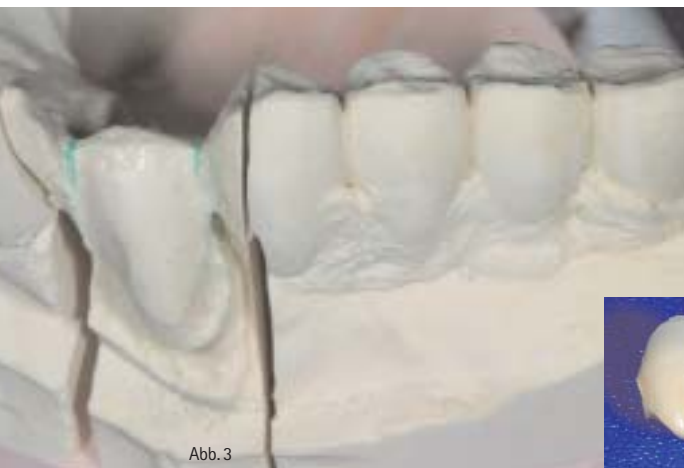
Abb. 3

Mit dem hier abgebildeten Zahnstatus wandte sich eine Zahnarztpraxis mit der Bitte um eine technische Lösung an unseren Betrieb. Trotz mehrfacher Reparaturen in der Praxis platzte die Kera-

Abb. 1: Gebrochene Brücke 17–25, angefertigt 2005. – Abb. 2: Basale Ansicht. – Abb. 3: Abgebrochene Keramikfacette auf 13. – Abb. 4 und 5: Verschraubte Brückenkonstruktion.

mikfacette immer wieder ab. Wie wir im Labor feststellen konnten, war ein zu gering dimensioniertes Gerüst ursächlich für das vorhandene Problem. Eine neue verstärkte, auf das alte Ge-

rüst zementierte Gerüstkappe mit Verblendung sollte aus unserer Sicht für Abhilfe sorgen. Am Tag der Eingliederung der neuen Kappe wurde jedoch in der Praxis beim Patienten eine Fraktur des Brückengerüsts bei 13 distal und eine große Beweglichkeit des Gerüstteils 14 bis 17 festgestellt. Die daraus

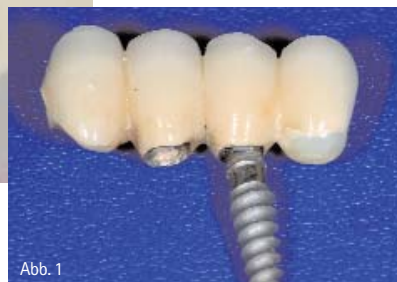
Abb. 1

resultierenden Folgen sind in den Abbildungen 1 und 2 dokumentiert. Diese für den Patienten absolut unbefriedigende Situation hätte bei sorgfältiger Planung vermieden werden
