Implantatprothetisches Troubleshooting

| Dr. Georg Bach, ZTM Christian Müller

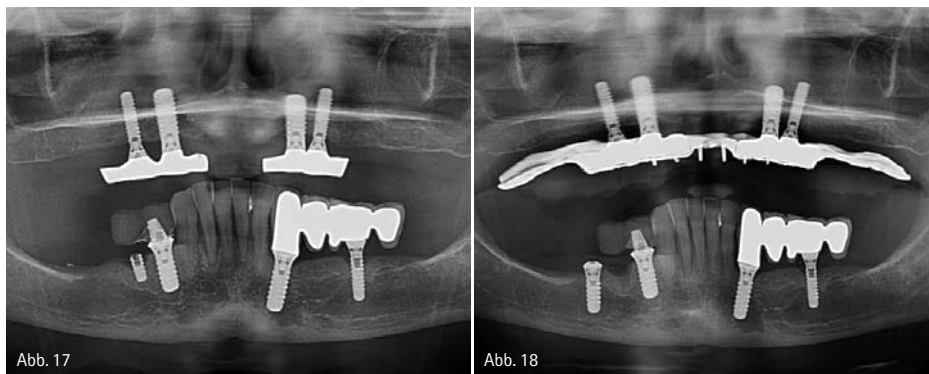
Fall 3: Fraktur eines Implantats – Abb. 17: Das distale (durchmesserreduzierte!) Implantat einer rein implantatgetragenen Brücke frakturierte. – Abb. 18: Mit der Entfernung des im Knochen verbliebenen Fragments wurde distal ein weiteres Implantat gesetzt; nach dessen Integration konnte unter Einbeziehung des bisherigen Implantates eine neue, rein implantatgetragene Brücke angefertigt werden.

Der hier vorgestellte Fall spiegelt einen typischen Verlauf einer solchen „frühen Phase“ wider. Eine rein implantatgestützte (zwei Pfeiler) Extensionsbrücke wurde im vierten Quadranten eingegliedert; trotz einer auch für ein Standardimplantat ausreichende orovestibuläre Knochendimension kam ein durchmesserreduziertes Implantat zum Einsatz. Die Folge: Nach acht Jahren Tragezeit brach das distale Implantat.

In einem chirurgischen Arbeitsschritt wurde sowohl das im Knochen verbliebene Implantatfragment durch Osteotomie entfernt als auch ein weiteres distalständiges Implantat inseriert. Nach dessen Osseointegration erfolgte die komplette Neuversorgung mit einer Brücke, unter Einbeziehung des bestehenden mesialständigen Implantates.
