Wiederherstellung der rot-weißen Ästhetik

| ZTM Jost P. Prestin

Graue Verfärbungen an Zahnschmelz oder Zahnfleisch können für den Patienten neben mangelnder Ästhetik auch große Schmerzen bedeuten. Ursächlich für diese Erscheinung sind häufig Metalle im Zahnersatz. Wie aus „grau-weiß“ wieder „rot-weiß“ wird, erläutert ZTM Jost P. Prestin anhand eines Patientenfalles.

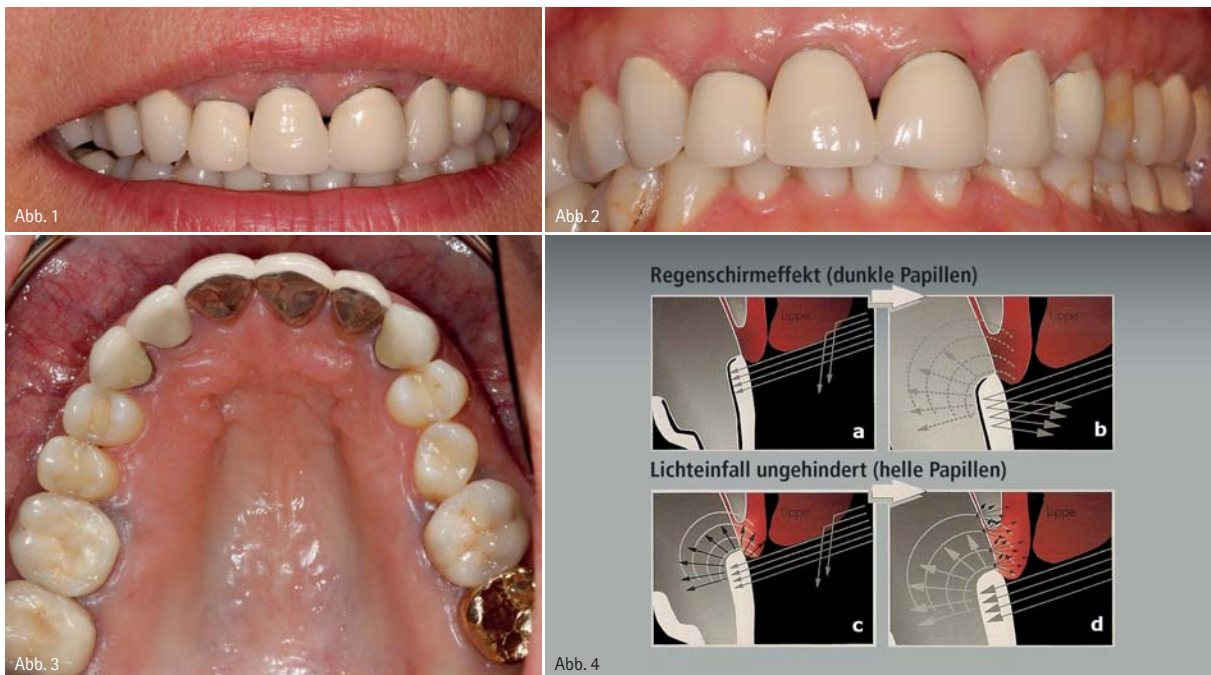
Abb. 1: Alte VMK-Kronen im Frontzahnbereich, Grauverfärbung des umgebenden Zahnfleisches. – Abb. 2: Alte VMK-Kronen, leicht freiliegende Zahnhäse von 12 bis 22, absteherender Kronenrand an Krone 22. – Abb. 3: Ansicht von okklusal, dunkler Gingivasaum um die Kronen im Frontzahnbereich, man beachte auch die grau-lila Interdentalpapillen zwischen den 5ern und 6ern (die 6er sind ebenfalls mit Metallkeramikronen versorgt). – Abb. 4: Querschnitt eines Oberkieferfrontzahnes mit VMK-Krone (Bild a und b) und ohne (Bild c und d), schematische Darstellung des Lichteinfalls. – Abb. 4a: Licht fällt auf die VMK und dringt durch die Keramik bis auf das Metallgerüst. – Abb. 4b: Das einfallende Licht wird vollständig durch das Metallkappchen geblockt, reflektiert und in der Keramik gestreut. – Abb. 4c: Licht fällt auf einen natürlichen Zahn und durchdringt diesen. Aufgrund des strukturellen Aufbaus des Zahnes wird es in alle Richtungen gestreut. – Abb. 4d: Da im Frontzahnbereich meist der Alveolarknochen und die darüberliegende Gingiva recht dünn sind, erhellt das gestreute Licht von innen die Papille.

Unsere Patientin kam im Februar 2012 in die Praxis und klagte über Schmerzen im Bereich der Zähne 22 und 23. Gleichzeitig erkundigte sie sich, ob man nichts gegen die graue Verfärbung der Gingiva im Oberkiefer unternehmen könnte. Die Zähne 13 bis 23 waren mit ca. 15 Jahre alten Metallkeramikronen versorgt

dings sollte man erst einmal verstehen, wodurch die Graufärbung von Gingiva bei Versorgung der Zähne mit Metallkeramikronen hervorgerufen wird. Hierfür gibt es zwei grundlegende Ursachen (Abb. 4).¹ Die erste ist der sogenannte „Regenschirmeffekt“.¹ Dieser tritt nur bei VMK und teilweise bei Zirkonoxidkronen auf. Hierbei wird das einfallende Licht durch das opaque Käppchen geblockt (Abb. 4a und b) und die Zahnwurzel hat keine Möglichkeit, durch das Weiterleiten des Lichts die Papillen von

mikkronen ist, dass sich Metalloxide aus den unedleren Metallen der Legierung herauslösen und in das angrenzende Weichgewebe diffundieren. Je unedler die Legierung, desto wahrscheinlicher sind auch entsprechende Verfärbungen.

(Abb. 1 bis 3). Nach eingehender Aufklärung der Patientin über die heutigen Möglichkeiten der Frontzahnästhetik entschieden wir uns zur Neuanfertigung aller sechs Kronen. Zur Herstellung der Käppchen kam für uns als Material nur e.max infrage, denn Vollkeramik ist nicht gleich Vollkeramik. Zirkonoxid weist eine annähernd hohe Lichtundurchlässigkeit auf wie Metall. Natürlich geht die Entwicklung weiter und es gibt inzwischen auch die ersten transluzenten Zirkonoxide. Aller-

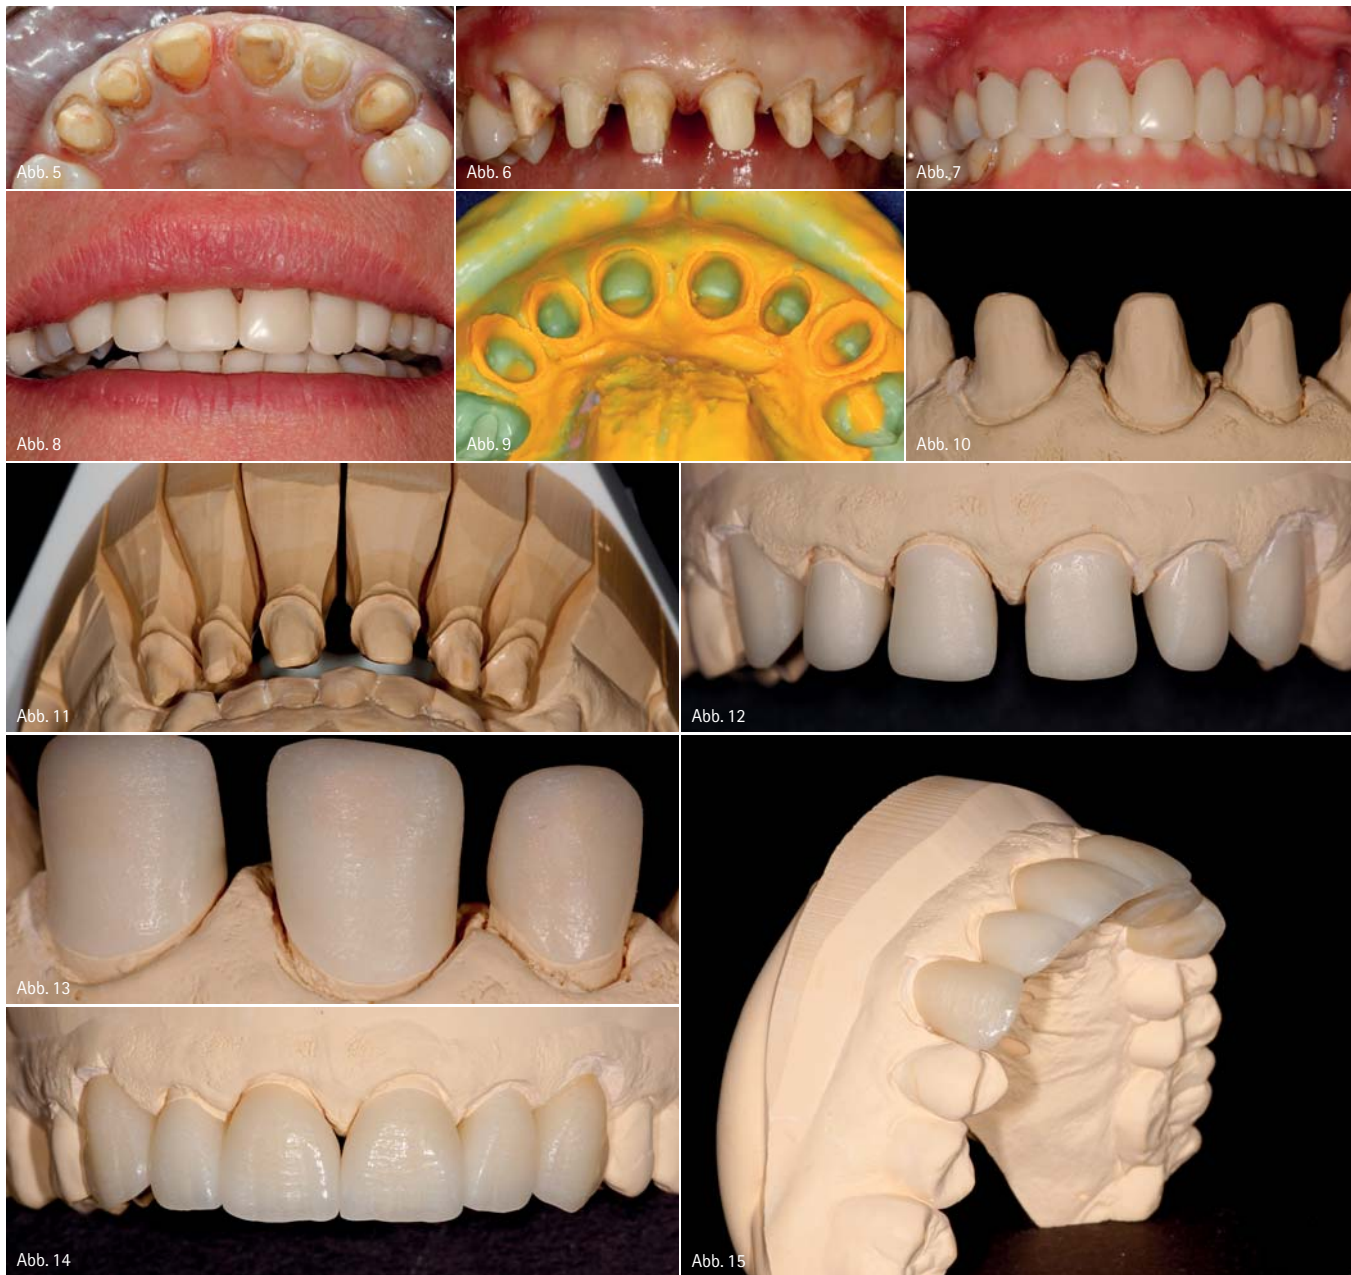
Abb. 5: Präparation mit eingelegten Retraktionsfäden von okklusal. – Abb. 6: Präparation mit eingelegten Retraktionsfäden, relativ gleichmäßige Stumpffarbe. – Abb. 7 und 8: Provisorium in situ mit ausgesparten Papillenbereichen. – Abb. 9: Abformung aus Aquasil Ultra. – Abb. 10: Detailaufnahme des Kontrollmodells. – Abb. 11: Okklusale Platzkontrolle am Modell. – Abb. 12: Die fertigen e.max-Käppchen auf dem Kontrollmodell. – Abb. 13: Detailaufnahme der Käppchenränder auf dem Kontrollmodell. – Abb. 14 und 15: Der fertige Rohrand auf dem Kontrollmodell.

verlaufs wurden Mitte April die alten Kronen entfernt und supragingival nachpräpariert. Durch die recht helle und auch gleiche Stumpffarbe konnten alle Käppchen in der gleichen Farbe hergestellt werden (e.max Press LT A2) (Abb. 5 und 6). Das Provisorium wurde direkt in der Praxis hergestellt. Es wurde darauf geachtet, dass die Bereiche für die Papillen ausreichend ausgespart werden (Abb. 7 und 8). Nach der Abformung mit Aquasil Ultra (Abb. 9) erfolgte die Modellherstellung

(Abb. 10 und 11) sowie die Anfertigung der e.max-Käppchen (Abb. 12). Zum Pressen verwenden wir den VarioPress 300e der Firma Zubler. Durch die enorm kurzen Presszeiten entsteht eine sehr dünne Reaktionsschicht und das Objekt muss nach dem Ausbetten nicht mehr in Fluorwasserstoffsäure gelegt werden. Hierdurch werden die Kronenränder nicht „rund“ geätzt und es ist eine perfekte Kronenrandgestaltung möglich (Abb. 13). Anschließend wurden die Käppchen mit e.max Ceram verblendet.

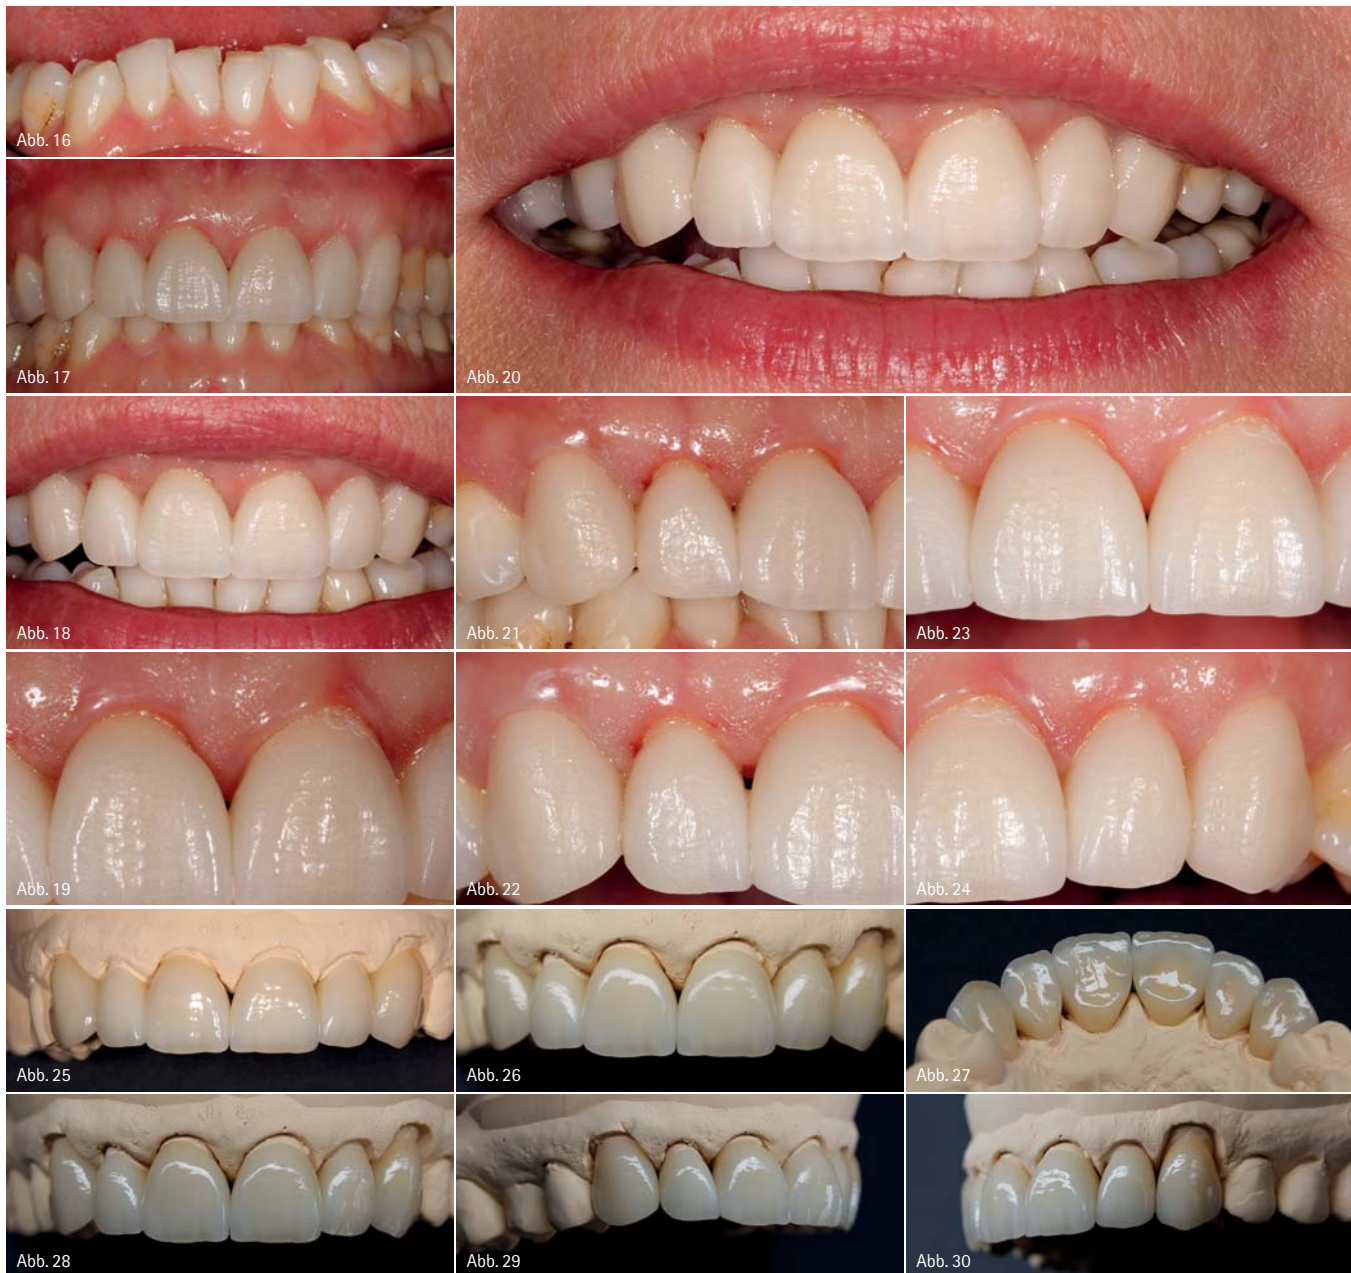
Abb. 16: Detailaufnahme der UK-Front als Hilfe zum Schichten. – Abb. 17–19: Rohbrandeinprobe, Kronen in situ. – Abb. 20: Farbeindruck mit Einbezug der Lippen. – Abb. 21–24: Kontrolle der Interdentalpapillen. – Abb. 25–30: Die fertigen Kronen auf dem Kontrollmodell.

Auf die Schichttechnik soll hier nicht weiter eingegangen werden (Abb. 14 und 15). Bei der Farbe und Schichtung wurde sich an den Unterkieferfrontzähnen orientiert (Abb. 16). Zur Rohbrandeinprobe wurden die in Form und Größe fertigen Kronen einprobiert (Abb. 17, 18 und 19). Unsere Patientin war mit dem Ergebnis bis hier äußerst zufrieden und es brauchten keine Veränderungen vorgenommen werden. Auch die Farbe passte optimal zur Unterkieferfront (Abb. 20).

sen (Abb. 21, 22 und 23). Im zweiten Quadranten sind die Papillen schon bei der Rohbrandeinprobe fast perfekt (Abb. 24). Nach der Rohbrandeinprobe wurde die Oberflächenstruktur herausgearbeitet und ein Glanzbrand unter Verwendung der Glaze Paste Fluo durchgeführt. Anschließend wurde die Oberfläche mit Diamantpaste poliert, um eine höchstmögliche Plaqueresistenz zu erreichen. Hierbei sind auch wieder die Fotos eine große Hilfe, da die meisten Patienten keine Zeit haben, sich beim Herstellen ihres Zahnersatzes stundenlang mit ins Labor zu setzen (Abb. 25 bis 30). Circa drei Wochen nach der Präparation wurde die Arbeit schließlich mit Syntac Classic/Tetric

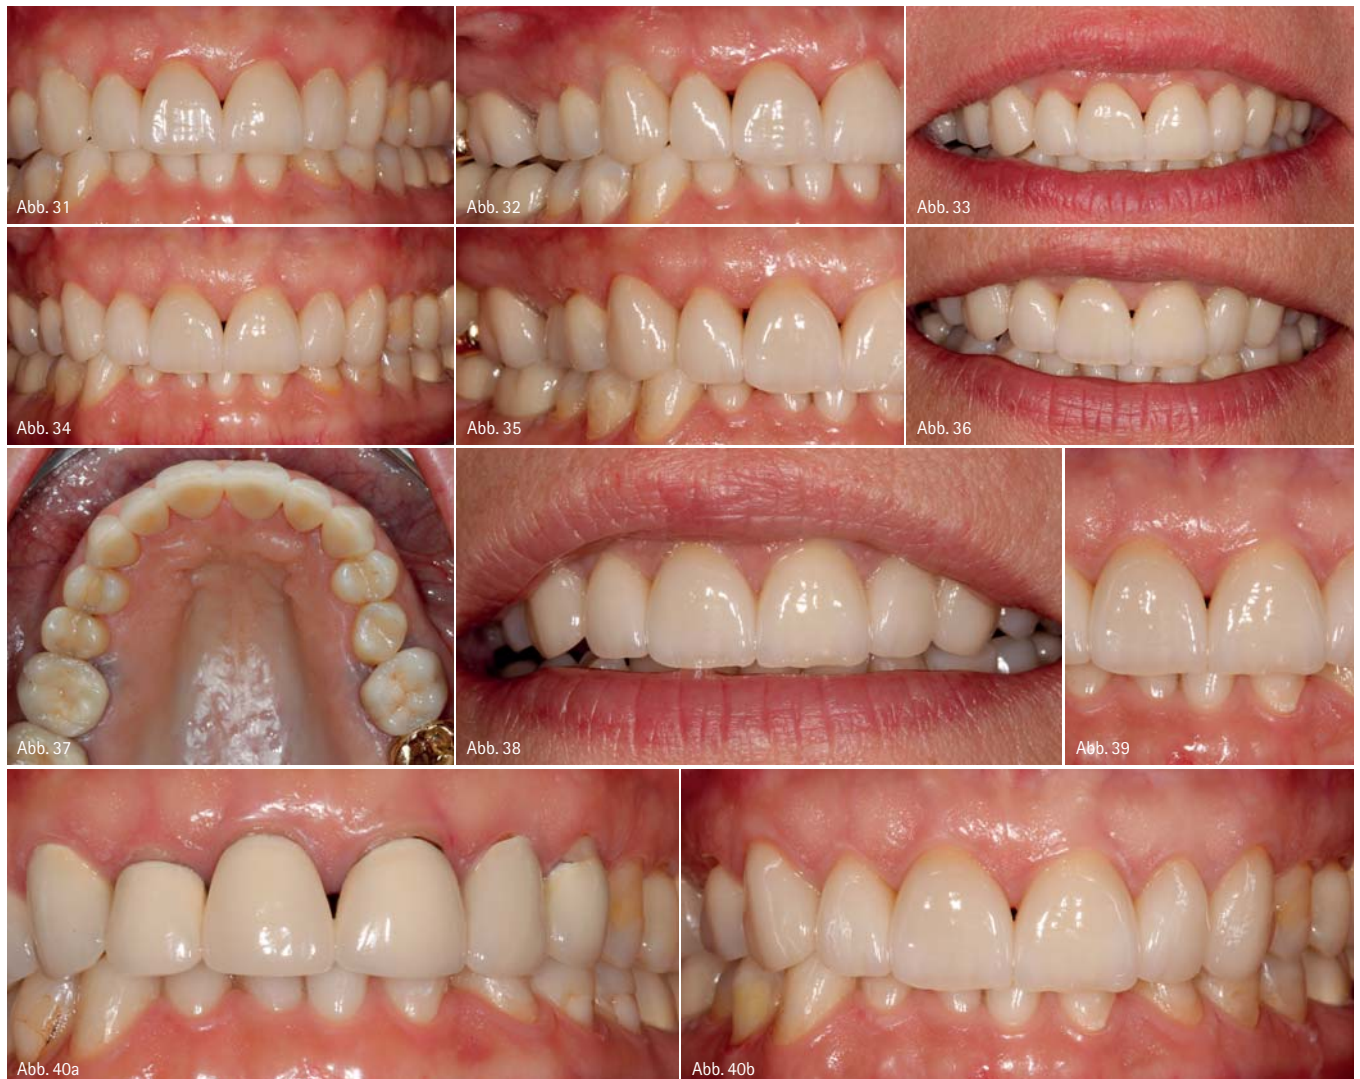
Abb. 31–33: Detailaufnahmen der Papillen direkt nach dem Einsetzen. – Abb. 34–37: Nachkontrolle der Arbeit eine Woche nach Eingliederung. – Abb. 38: Situation etwa fünf Monate nach Eingliederung. – Abb. 39: Nach fünf Monaten in situ entstand nach dem Abblasen mit Druckluft nur noch ein kleines schwarzes Dreieck zwischen den OK-Einsern. – Abb. 40a und b: Vorher-Nachher-Situation im Vergleich.

Flow A2 eingesetzt. Zwischen 11 und 21 sowie 11 und 12 sind noch relativ große schwarze Dreiecke zu sehen (Abb. 31 bis 33). Nach einer Woche erfolgte die Nachkontrolle (Abb. 34 bis 37) und Mitte Oktober nach fünf Monaten Tragedauer eine erneute Begutachtung der Situation. Beim ersten leichten Lächeln zeigte sich eine völlig „entgraute“ Gingivasituation mit perfekten Papillen in allen Bereichen (Abb. 38). Erst nach dem Trockenblasen mit Druckluft zeigte sich noch ein minimales schwarzes Dreieck zwischen 11 und 21 (Abb. 39).

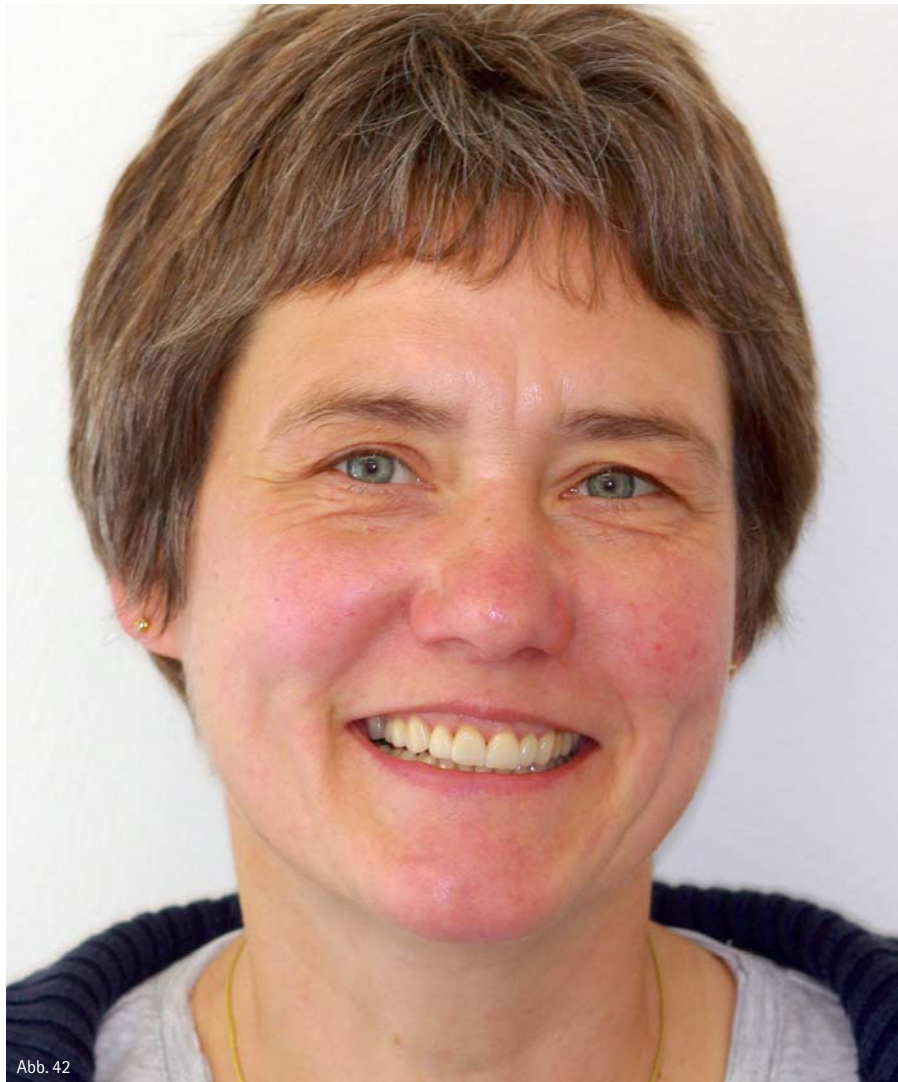
Abb. 42

Abb. 41: Patientin mit der alten Versorgung durch Metallkeramikronen. – Abb. 42: Patientin nach dem Einsetzen der neuen e.max-Kronen. – Abb. 43a und b: Detailaufnahme der etwas freiliegenden Zahnhälse, im oberen Bild ist deutlich die dunkle Verfärbung der Zahnwurzel zu erkennen; in der Abbildung 43b haben die Krone und der Zahnhals absolut dieselbe Farbe und Transparenz, dieses Ergebnis wäre mit Zirkonkronen nicht möglich gewesen, dafür hätte subgingival präpariert werden müssen (WICHTIG! Die Zähne wurden nicht gebleicht!). – Abb. 44a und b: Regeneration der Interdentalpapillen vom Einsetzen der Versorgung (44a) und nach fünfmonatiger Tragedauer (44b). – Abb. 45a und b: Zahnfleischsituation vor Behandlungsbeginn (45a) und fünf Monate nach dem Eingliedern der Kronen (45b).

mit dem Endresultat höchst zufrieden (Abb. 40, 41 und 42). Ihr Wunsch nach einem natürlich und gesund wirkenden Zahnfleischbereich über den Frontzähnen als auch nach natürlich schönen Frontzahnkronen selbst hat sich voll erfüllt. Mit ihrer jetzigen Situation wird es selbst einem Zahnarzt oder Zahntechniker schwerfallen, auf den ersten Blick einen Frontzahnersatz zu erkennen.

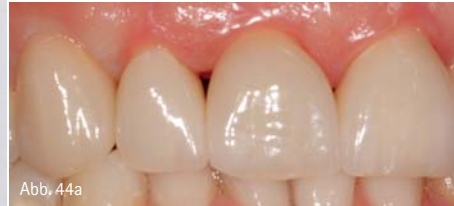
Abb. 44a

inwieweit das Zahnfleisch in der Lage ist, sich zu regenerieren (Abb. 44). Manchmal hat man den Eindruck als würde sich der Gingivasaum bei Metallkeramikronen freiwillig zurückziehen, um sich vor einigen Bestandteilen der verwendeten Legierung in Sicherheit zu bringen. Denn nach dem Einsetzen der e.max-Kronen hat sich dieser fast vollständig regeneriert (Abb. 45).
