Wiederherstellung der rot-weißen Ästhetik

Graue Verfärbungen an Zahnschmelz oder Zahnfleisch können für den Patienten neben mangelnder Ästhetik auch große Schmerzen bedeuten. Ursächlich für diese Erscheinung sind häufig Metalle im Zahnersatz. Wie aus „grau-weiß“ wieder „rot-weiß“ wird, erläutert ZTM Jost P. Prestin anhand eines Patientenfalles.

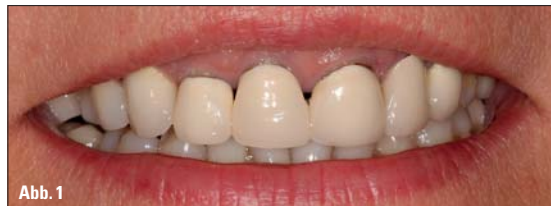
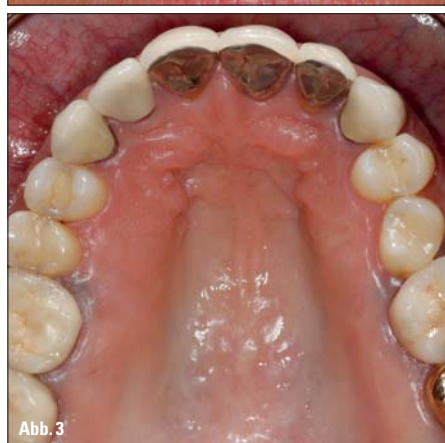
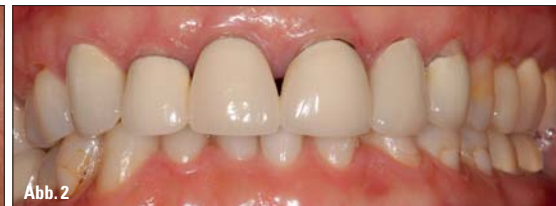
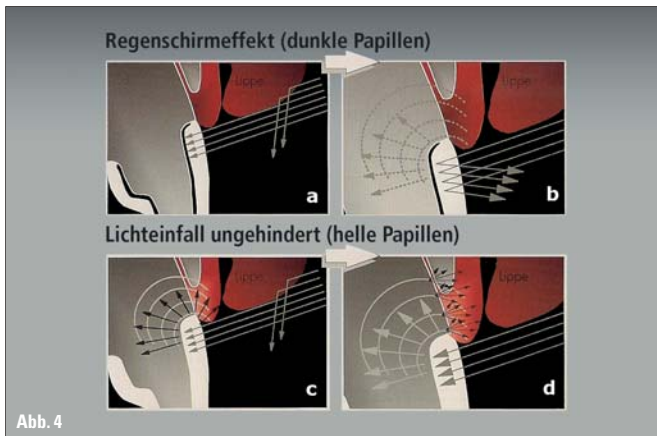
Unsere Patientin kam im Februar 2012 in die Praxis und klagte über Schmerzen im Bereich der Zähne 22 und 23. Gleichzeitig erkundigte sie sich, ob man nichts gegen die graue Verfärbung der Gingiva im Oberkiefer unternehmen könnte. Die Zähne 13 bis 23 waren mit ca. 15 Jahre alten Metallkeramikronen versorgt (Abb. 1 bis 3). Nach eingehender Aufklärung der Patientin über die heutigen Möglichkeiten der Frontzahnästhetik entschieden wir uns zur Neuanfertigung aller sechs Kronen. Zur Herstellung der Käppchen kam für uns als Material nur e.max infrage, denn Vollkeramik ist nicht gleich Vollkeramik.

Abb. 1: Alte VMK-Kronen im Frontzahnbereich, Grauverfärbung des umgebenden Zahnfleisches. – **Abb. 2:** Alte VMK-Kronen, leicht freiliegende Zahnhälse von 12 bis 22, absteigender Kronenrand an Krone 22. – **Abb. 3:** Ansicht von okkusal, dunkleres Zahnfleisch um die Kronen im Frontzahnbereich, man beachte auch die grau-lila Interdentalpapillen zwischen den 5ern und 6ern (die 6er sind ebenfalls mit Metallkeramikronen versorgt). – **Abb. 4a-d:** Querschnitt eines Oberkieferfrontzahnes mit VMK-Krone (Bild a und b) und ohne (Bild c und d), schematische Darstellung des Lichteinfalls. **a)** Licht fällt auf die VMK und dringt durch die Keramik bis auf das Metallgerüst. **b)** Das einfallende Licht wird vollständig durch das Metallkäppchen geblockt, reflektiert und in der Keramik gestreut. **c)** Licht fällt auf einen natürlichen Zahn und durchdringt diesen. Aufgrund des strukturellen Aufbaus des Zahnes wird es in alle Richtungen gestreut. **d)** Da im Frontzahnbereich meist der Alveolarknochen und die darüberliegende Gingiva recht dünn sind, erhellt das gestreute Licht von innen die Papille.

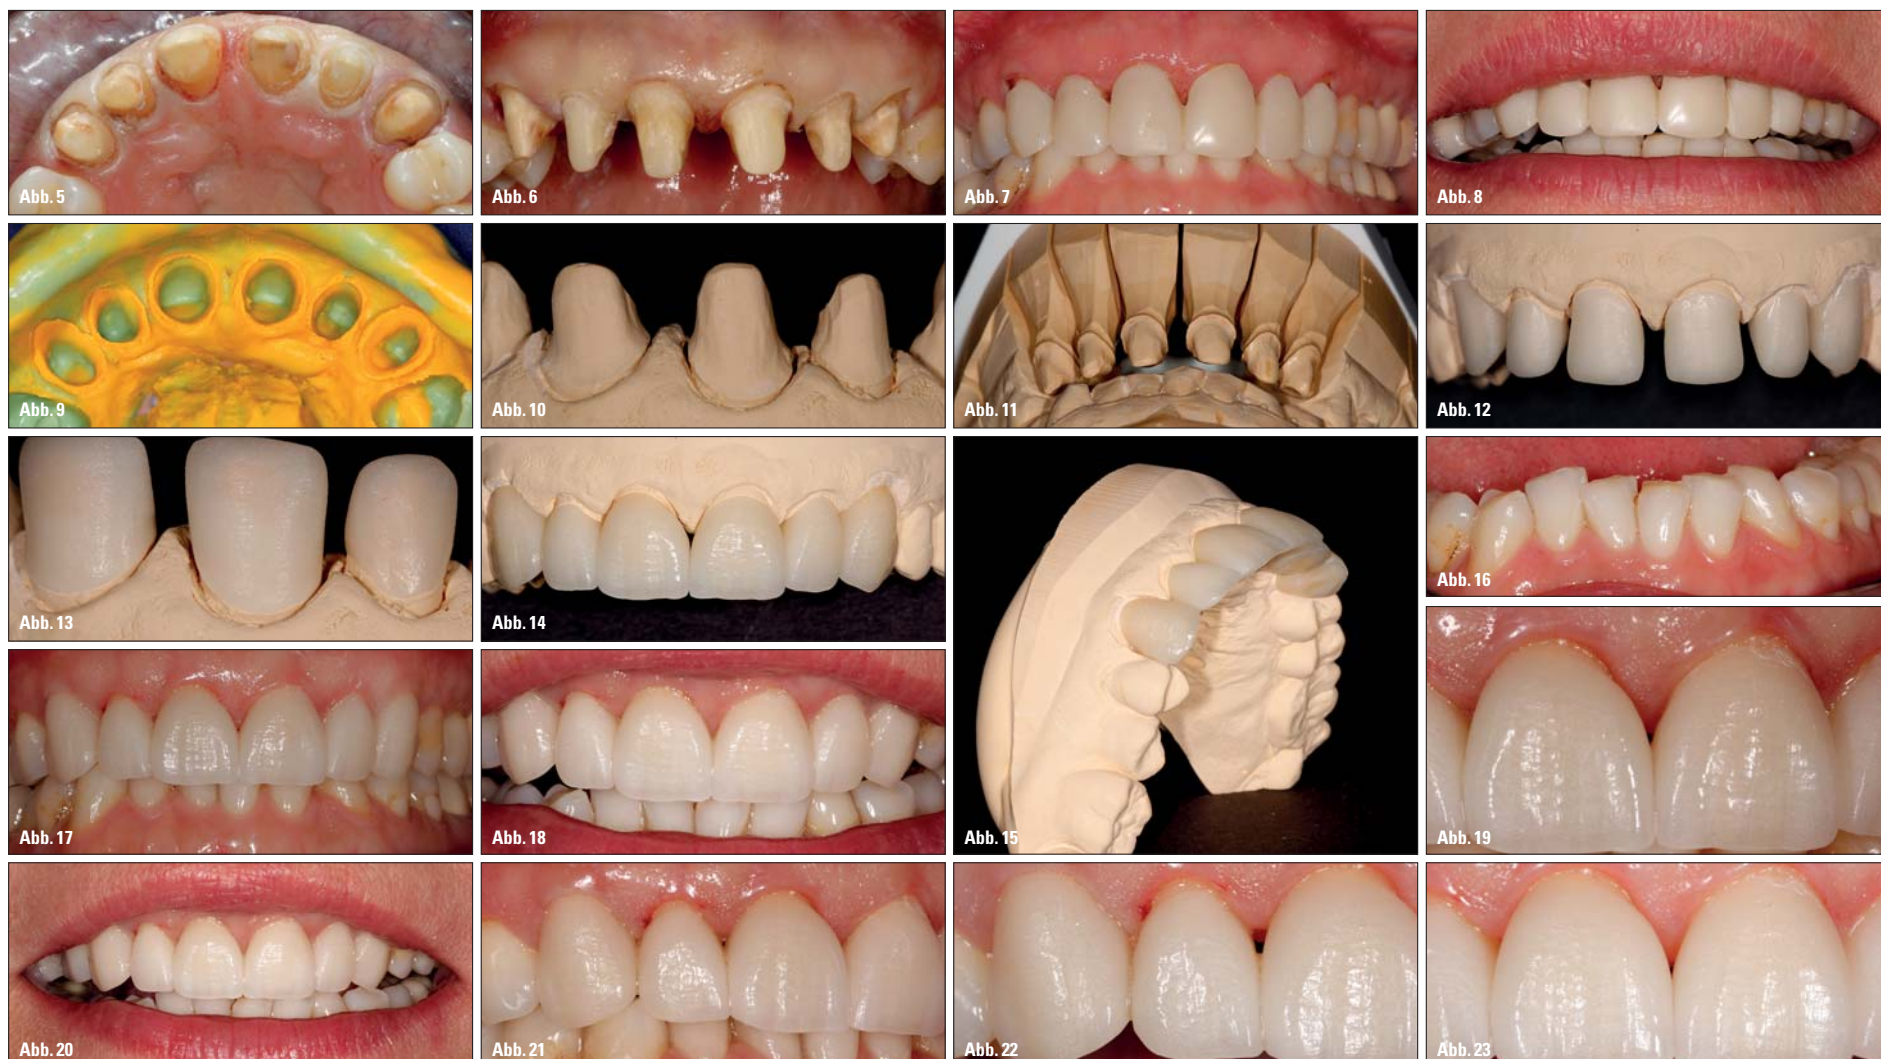
Abb. 5: Präparation mit eingelegten Retraktionsfäden von okkusal. – **Abb. 6:** Präparation mit eingelegten Retraktionsfäden, relativ gleichmäßige Stumpffarbe. – **Abb. 7 und 8:** Provisorium in situ mit ausgesparten Papillenbereichen. – **Abb. 9:** Abformung aus Aquasil Ultra. – **Abb. 10:** Detailaufnahme des Kontrollmodells. – **Abb. 11:** Okklusale Platzkontrolle am Modell. – **Abb. 12:** Die fertigen e.max-Käppchen auf dem Kontrollmodell. – **Abb. 13:** Detailaufnahme der Käppchenränder auf dem Kontrollmodell. – **Abb. 14 und 15:** Der fertige Rohbrand auf dem Kontrollmodell. – **Abb. 16:** Detailaufnahme der UK-Front als Hilfe zum Schichten. – **Abb. 17-19:** Rohbrandeinprobe, Kronen in situ. – **Abb. 20:** Farbeindruck mit Einbezug der Lippen. – **Abb. 21-24:** Kontrolle der Interdentalpapillen.

Nach Abwicklung der obligatorischen Bürokratie (Heil- und Kostenplan erstellen, Kostenvorschläge schreiben) und einer weiteren Abschlussplanung und Besprechung des Behandlungsverlaufs wurden Mitte April die alten Kronen entfernt und supragingival nachpräpariert. Durch die recht helle und auch gleiche Stumpffarbe konnten alle Käppchen in der gleichen Farbe hergestellt werden (e.max Press LT A2) (Abb. 5 und 6). Das Provisorium wurde direkt in der Praxis hergestellt. Es wurde darauf geachtet, dass die Bereiche für die Papillen ausreichend ausgespart werden (Abb. 7 und 8). Nach der Abformung mit Aquasil Ultra (Abb. 9) erfolgte die Modellherstellung (Abb. 10 und 11) sowie die Anfertigung der e.max-Käppchen (Abb. 12). Zum Pressen verwenden wir den VarioPress 300e der Firma Zubler. Durch die enorm kurzen Presszeiten entsteht eine sehr dünne Reaktionsschicht und das Objekt muss nach dem Ausbetten nicht mehr in Fluor-

wasserstoffsäure gelegt werden. Hierdurch werden die Kronenränder nicht „rund“ geätzt und es ist eine perfekte Kronenrandgestaltung möglich (Abb. 13). Anschließend wurden die Käppchen mit e.max Ceram verblendet. Auf die Schichttechnik soll hier nicht weiter eingegangen werden (Abb. 14 und 15). Bei der Farbe und Schichtung wurde sich an den Unterkieferfrontzähnen orientiert (Abb. 16). Zur Rohbrandeinprobe wurden die in Form und Größe fertigen Kronen einprobiert (Abb. 17, 18 und 19). Unsere Patientin war mit dem Ergebnis bis hier äußerst zufrieden und es brauchten keine Veränderungen vorgenommen werden. Auch die Farbe passte optimal zur Unterkieferfront (Abb. 20). Die interdentalen Bereiche wurden nicht zu sehr geschlossen, um den Interdentalpapillen im ersten Quadranten und zwischen 11 und 21 etwas Spielraum zur Regeneration zu belassen (Abb. 21, 22 und 23). Im zweiten Quadranten sind die Papillen schon bei der Rohbrandeinprobe fast perfekt (Abb. 24). Nach der Rohbrandeinprobe wurde die Oberflächenstruktur herausgearbeitet und ein Glanzbrand unter Verwendung der Glaze Paste Fluo durchgeführt. Anschließend

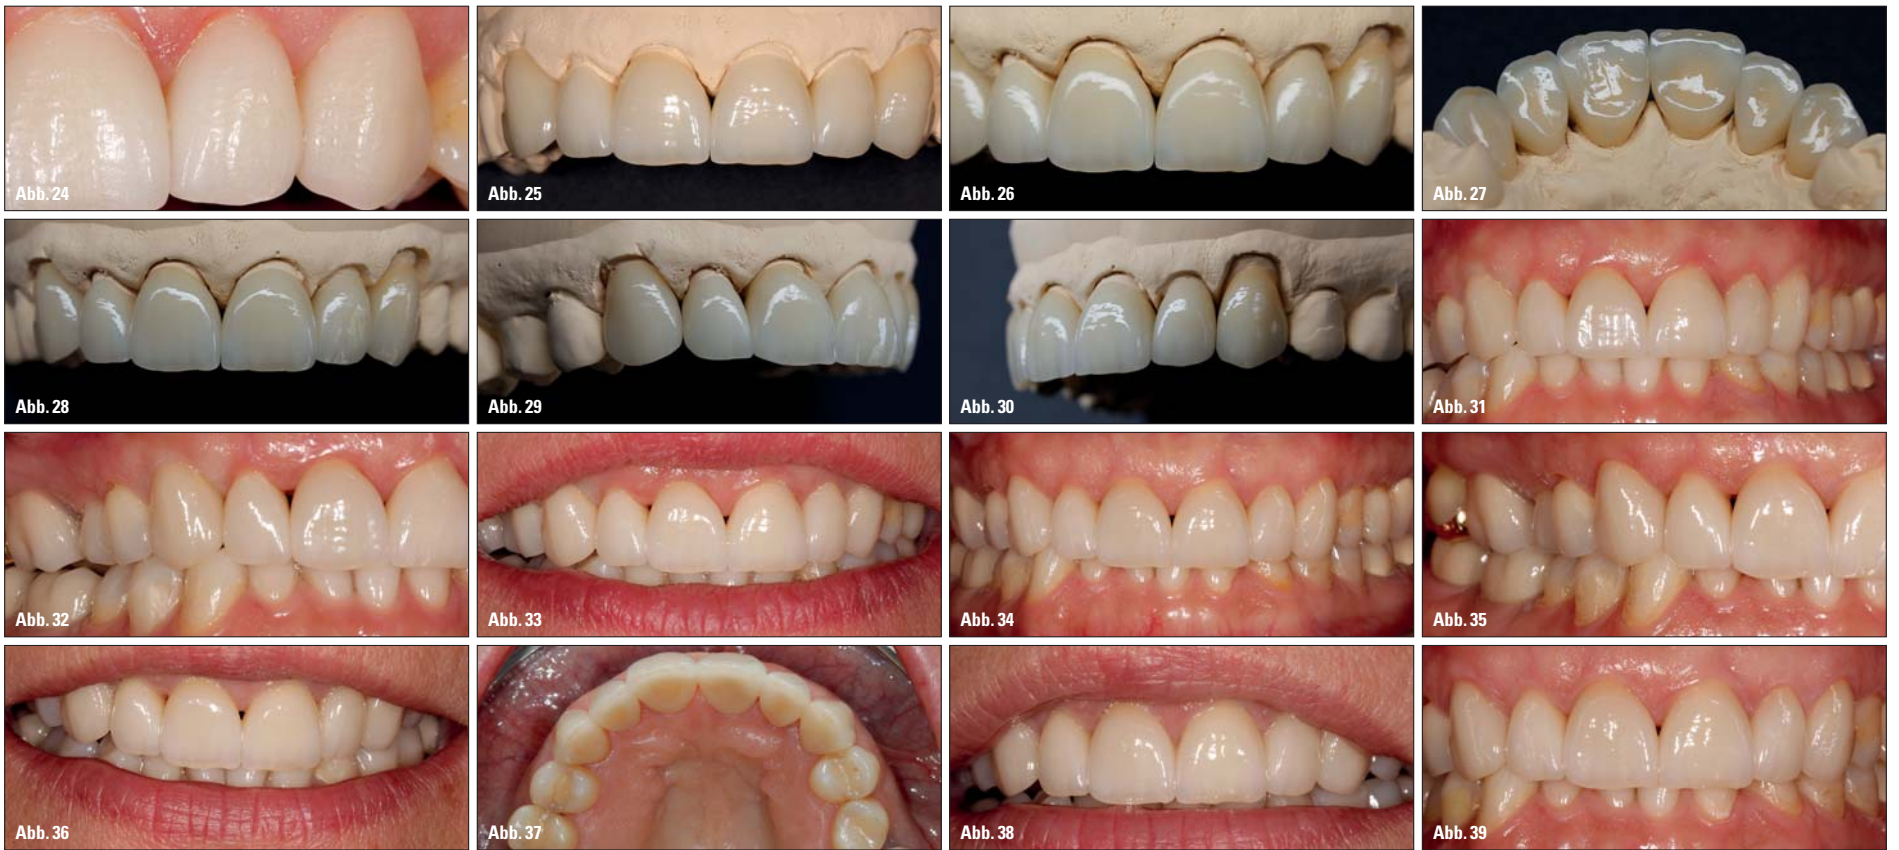
Abb. 25–30: Die fertigen Kronen auf dem Kontrollmodell. – Abb. 31–33: Detailaufnahmen der Papillen direkt nach dem Einsetzen. – Abb. 34–37: Nachkontrolle der Arbeit eine Woche nach Eingliederung. – Abb. 38: Situation etwa fünf Monate nach Eingliederung. – Abb. 39: Nach fünf Monaten in situ entstand nach dem Abblasen mit Druckluft nur noch ein kleines schwarzes Dreieck zwischen den OK-Einsern.

bis 30). Circa drei Wochen nach der Präparation wurde die Arbeit schließlich mit Syntac Classic/Tetric Flow A2 eingesetzt. Zwischen 11 und 21 sowie 11 und 12 sind noch relativ große schwarze Dreiecke zu sehen (Abb. 31 bis 33). Nach einer Woche erfolgte die Nachkontrolle (Abb. 34 bis 37) und Mitte Oktober nach fünf Monaten Tragedauer eine erneute Begutachtung der Situation. Beim ersten leich-

ten Lächeln zeigte sich eine völlig „entgraute“ Gingivasituation mit perfekten Papillen in allen Bereichen (Abb. 38). Erst nach dem Trockenblasen mit Druckluft zeigte sich noch ein minimales schwarzes Dreieck zwischen 11 und 21 (Abb. 39).

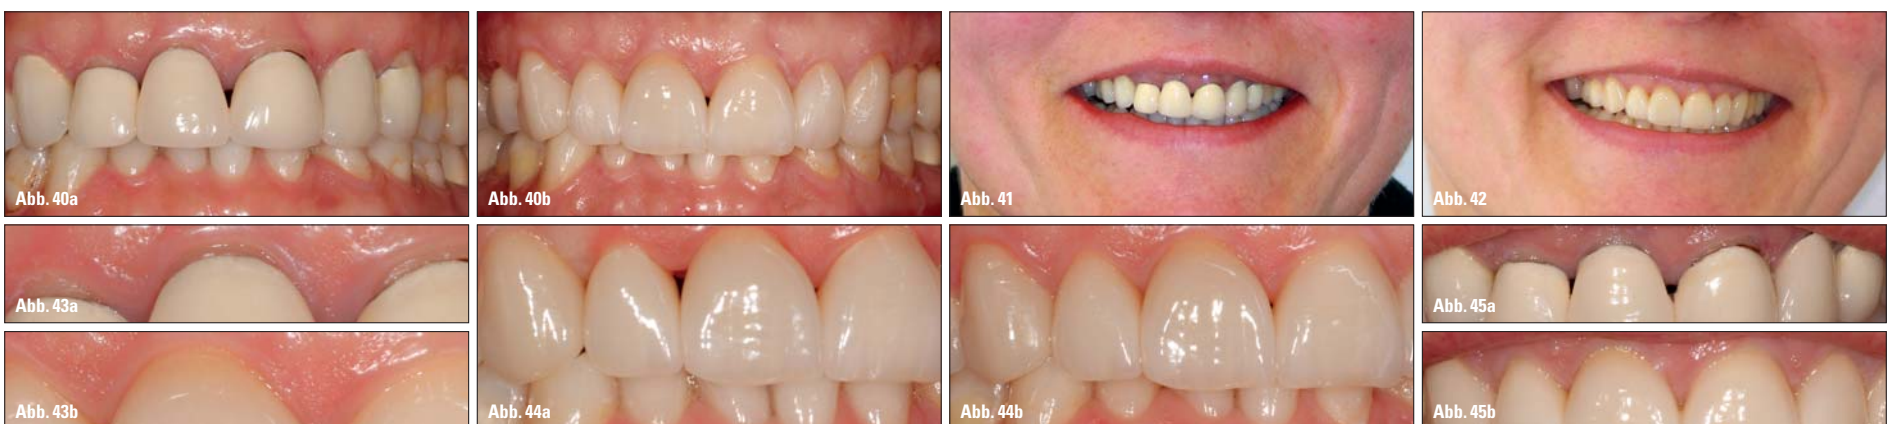
Unsere Patientin ist etwa sechs Monate nach Beginn der Behandlung mit dem Endresultat höchst zufrieden (Abb. 40, 41 und 42). Ihr Wunsch nach einem natürlich und gesund wirkenden Zahnfleischbereich über den Frontzähnen als auch nach natürlich schönen Frontzahnkronen selbst hat sich voll erfüllt. Mit ihrer jetzigen Situation wird es selbst einem Zahnarzt oder Zahntechniker schwerfallen, auf den ersten Blick einen Frontzahnersatz zu erkennen. Durch die sehr gute Transluzenz der e.max-Kronen fällt genügend Licht in die Zahnwurzel (Abb. 43). Dadurch erfolgt eine natürliche Durchleuchtung der Gingiva und der Bereich um die Frontzahnkronen ist nicht mehr grau. Auch ist es sehr interessant, zu sehen, inwieweit das Zahnfleisch in der Lage ist, sich zu regenerieren (Abb. 44).

Manchmal hat man den Eindruck als würde sich der Gingivasaum bei Metallkeramikronen freiwillig zurückziehen, um sich vor einigen Bestandteilen der verwendeten Legierung in Sicherheit zu bringen. Denn nach dem Einsetzen der e.max-Kronen hat sich dieser fast vollständig regeneriert (Abb. 45). Abschließend kann gesagt werden, dass durch die großen optischen Nachteile von Metallkeramikronen im Bezug auf die Gingiva im Frontzahnbereich auf diese verzichtet werden kann. ZT

Abb. 40a und b: Vorher-Nachher-Situation im Vergleich. – Abb. 41: Patientin mit der alten Versorgung durch Metallkeramikronen. – Abb. 42: Patientin nach dem Einsetzen der neuen e.max-Kronen. – Abb. 43a und b: Detailaufnahme der etwas freiliegenden Zahnhälse, im oberen Bild ist deutlich die dunkle Verfärbung der Zahnwurzel zu erkennen; in der Abbildung 43b haben die Krone und der Zahnhals absolut dieselbe Farbe und Transparenz, dieses Ergebnis wäre mit Zirkonkronen nicht möglich gewesen, dafür hätte subgingival präpariert werden müssen (WICHTIG! Die Zähne wurden nicht gebleicht!). – Abb. 44a und b: Regeneration der Interdentalpapillen vom Einsetzen der Versorgung (a) und nach fünfmonatiger Tragedauer (b). – Abb. 45a und b: Zahnfleischsituation vor Behandlungsbeginn (a) und fünf Monate nach dem Eingliedern der Kronen (b).
