Wiederherstellung der rot-weißen Ästhetik

Graue Verfärbungen an Zahnschmelz oder Zahnfleisch können für den Patienten neben mangelnder Ästhetik auch große Schmerzen bedeuten. Ursächlich für diese Erscheinung sind häufig Metalle im Zahnersatz. Wie aus „grau-weiß“ wieder „rot-weiß“ wird, erläutert ZTM Jost P. Prestin anhand eines Patientenfalles.

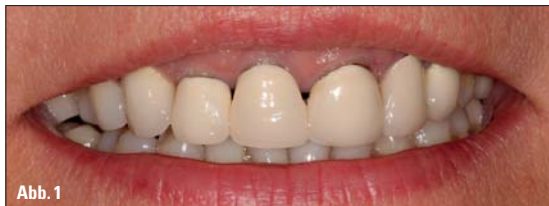
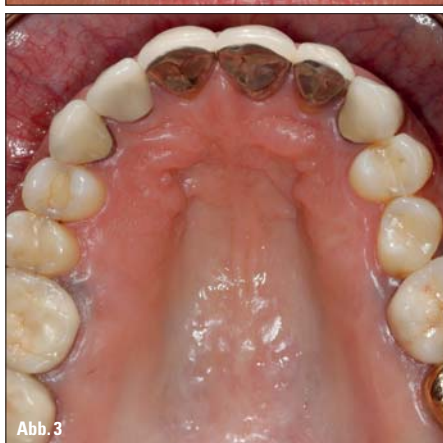
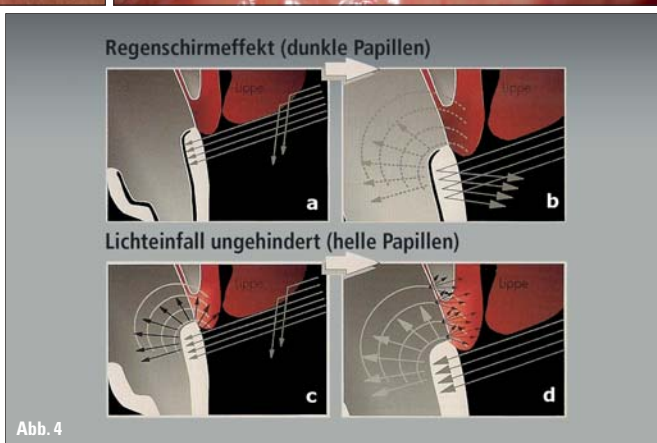
Unsere Patientin kam im Februar 2012 in die Praxis und klagte über Schmerzen im Bereich der Zähne 22 und 23. Gleichzeitig erkundigte sie sich, ob man nichts gegen die graue Verfärbung der Gingiva im Oberkiefer unternehmen könnte. Die Zähne 13 bis 23 waren mit ca. 15 Jahre alten Metallkeramikronen versorgt (Abb. 1 bis 3). Nach eingehender Aufklärung der Patientin über die heutigen Möglichkeiten der Frontzahnästhetik entschieden wir uns zur Neuanfertigung aller sechs Kronen. Zur Herstellung der Käppchen kam für uns als Material nur e.max infrage, denn Vollkeramik ist nicht gleich Vollkeramik.

Abb. 1: Alte VMK-Kronen im Frontzahnbereich, Grauverfärbung des umgebenden Zahnfleisches. – Abb. 2: Alte VMK-Kronen, leicht freiliegende Zahnhälse von 12 bis 22, absteigender Kronenrand an Krone 22. – Abb. 3: Ansicht von okklusal, dunkler Gingivasaum um die Kronen im Frontzahnbereich, man beachte auch die grau-lila Interdentalpapillen zwischen den 5ern und 6ern (die 6er sind ebenfalls mit Metallkeramikronen versorgt). – Abb. 4a–d: Querschnitt eines Oberkieferfrontzahnes mit VMK-Krone (Bild a und b) und ohne (Bild c und d), schematische Darstellung des Lichteinfalls. a) Licht fällt auf die VMK und dringt durch die Keramik bis auf das Metallgerüst. b) Das einfallende Licht wird vollständig durch das Metallkäppchen geblockt, reflektiert und in der Keramik gestreut. c) Licht fällt auf einen natürlichen Zahn und durchdringt diesen. Aufgrund des strukturellen Aufbaus des Zahnes wird es in alle Richtungen gestreut. d) Da im Frontzahnbereich meist der Alveolarknochen und die darüberliegende Gingiva recht dünn sind, erhellt das gestreute Licht von innen die Papille.

Hierfür gibt es zwei grundlegende Ursachen (Abb. 4).¹ Die erste ist der sogenannte „Regenschirmeffekt“.¹ Dieser tritt nur bei VMK und teilweise bei Zirkonoxidkronen auf. Hierbei wird das einfallende Licht durch das opaque Käppchen geblockt (Abb. 4a und b) und die Zahnwurzel hat keine Möglichkeit, durch das Weiterleiten des Lichts die

streut und strahlt somit auch von „innen“ auf die Papillen zurück (Abb. 4c und d). Der zweite Grund für Verfärbungen der Gingiva bei angrenzenden Metallkeramikronen ist, dass sich Metalloxide aus den unedleren Metallen der Legierung herauslösen und in das angrenzende Weichgewebe diffundieren. Je unedler die Legie-

Nach Abwicklung der obligatorischen Bürokratie (Heil- und Kostenplan erstellen, Kostenvorschläge schreiben) und einer weiteren Abschlussplanung und Besprechung des Behandlungsverlaufs wurden Mitte April die alten Kronen entfernt und supragingival nachpräpariert. Durch die recht helle und auch gleiche Stumpffarbe konnten alle Käppchen in der gleichen Farbe hergestellt werden (e.max Press LT A2) (Abb. 5 und 6). Das Provisorium wurde direkt in der Praxis hergestellt. Es wurde darauf geachtet, dass die Bereiche für die Papillen ausreichend ausgespart werden (Abb. 7 und 8). Nach der Abformung mit Aquasil Ultra (Abb. 9) erfolgte die Modellherstellung (Abb. 10 und 11) sowie die Anfertigung der e.max-Käppchen (Abb. 12). Zum Pressen verwenden wir den VarioPress 300e der Firma Zubler. Durch die enorm kurzen Presszeiten entsteht eine sehr dünne Reaktionsschicht und das Objekt muss nach dem Ausbetten nicht mehr in Fluor-
