Wiederherstellung der rot-weißen Ästhetik

Graue Verfärbungen an Zahnschmelz oder Zahnfleisch können für den Patienten neben mangelnder Ästhetik auch große Schmerzen bedeuten. Ursächlich für diese Erscheinung sind häufig Metalle im Zahnersatz. Wie aus „grau-weiß“ wieder „rot-weiß“ wird, erläutert ZTM Jost P. Prestin anhand eines Patientenfalles.

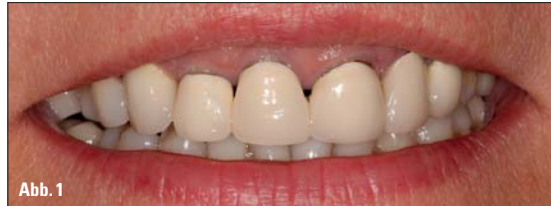
Abb. 1

Unsere Patientin kam im Februar 2012 in die Praxis und klagte über Schmerzen im Bereich der Zähne 22 und 23. Gleichzeitig erkundigte sie sich, ob man nichts gegen die graue Verfärbung der Gingiva im Oberkiefer unternehmen könnte. Die Zähne 13 bis 23 waren mit ca. 15 Jahre alten Metallkeramikronen versorgt (Abb. 1 bis 3). Nach eingehender Aufklärung der Patientin über die heutigen Möglichkeiten der Frontzahnästhetik entschieden wir uns zur Neuanfertigung aller sechs Kronen. Zur Herstellung der Käppchen kam für uns als Material nur e.max infrage, denn Vollkeramik ist nicht gleich Vollkeramik.

Abb. 1: Alte VMK-Kronen im Frontzahnbereich, Grauverfärbung des umgebenden Zahnfleisches. – Abb. 2: Alte VMK-Kronen, leicht freiliegende Zahnhälse von 12 bis 22, absteigender Kronenrand an Krone 22. – Abb. 3: Ansicht von okklusal, dunkler Gingivasaum um die Kronen im Frontzahnbereich, man beachte auch die grau-lila Interdentalpapillen zwischen den 5ern und 6ern (die 6er sind ebenfalls mit Metallkeramikronen versorgt). – Abb. 4a–d: Querschnitt eines Oberkieferfrontzahnes mit VMK-Krone (Bild a und b) und ohne (Bild c und d), schematische Darstellung des Lichteinfalls. a) Licht fällt auf die VMK und dringt durch die Keramik bis auf das Metallgerüst. b) Das einfallende Licht wird vollständig durch das Metallkäppchen geblockt, reflektiert und in der Keramik gestreut. c) Licht fällt auf einen natürlichen Zahn und durchdringt diesen. Aufgrund des strukturellen Aufbaus des Zahnes wird es in alle Richtungen gestreut. d) Da im Frontzahnbereich meist der Alveolarknochen und die darüberliegende Gingiva recht dünn sind, erhellt das gestreute Licht von innen die Papille.

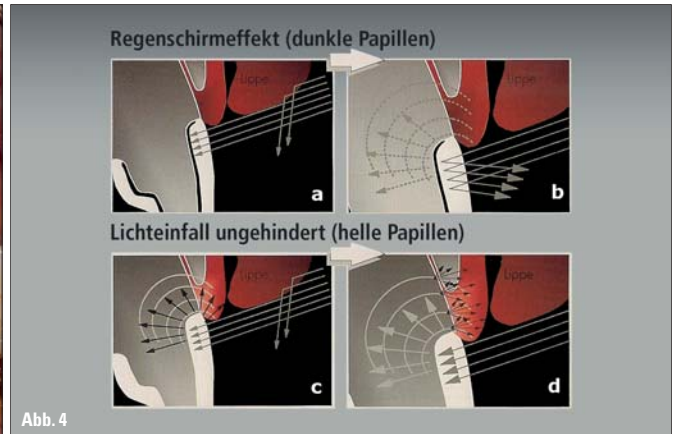
Abb. 4

Hierfür gibt es zwei grundlegende Ursachen (Abb. 4).¹ Die erste ist der sogenannte „Regenschirmeffekt“.¹ Dieser tritt nur bei VMK und teilweise bei Zirkonoxidkronen auf. Hierbei wird das einfallende Licht durch das opaque Käppchen geblockt (Abb. 4a und b) und die Zahnwurzel hat keine Möglichkeit, durch das Weiterleiten des Lichts die

Papillen von innen zu erhellen. Anders sieht es bei natürlicher Zahnschmelz und Lithiumdisilikat-Glaskeramik aus (mit Ausnahme der MO- und HO-Rohlinge). Hier wird das einfallende Licht bedingt durch den mineralischen (kristallinen) Aufbau des Zahnes und der Lichtdurchlässigkeit der Restauration völlig konfus in alle Richtungen ge-

streut und strahlt somit auch von „innen“ auf die Papillen zurück (Abb. 4c und d). Der zweite Grund für Verfärbungen der Gingiva bei angrenzenden Metallkeramikronen ist, dass sich Metalloxide aus den unedleren Metallen der Legierung herauslösen und in das angrenzende Weichgewebe diffundieren. Je unedler die Legie-

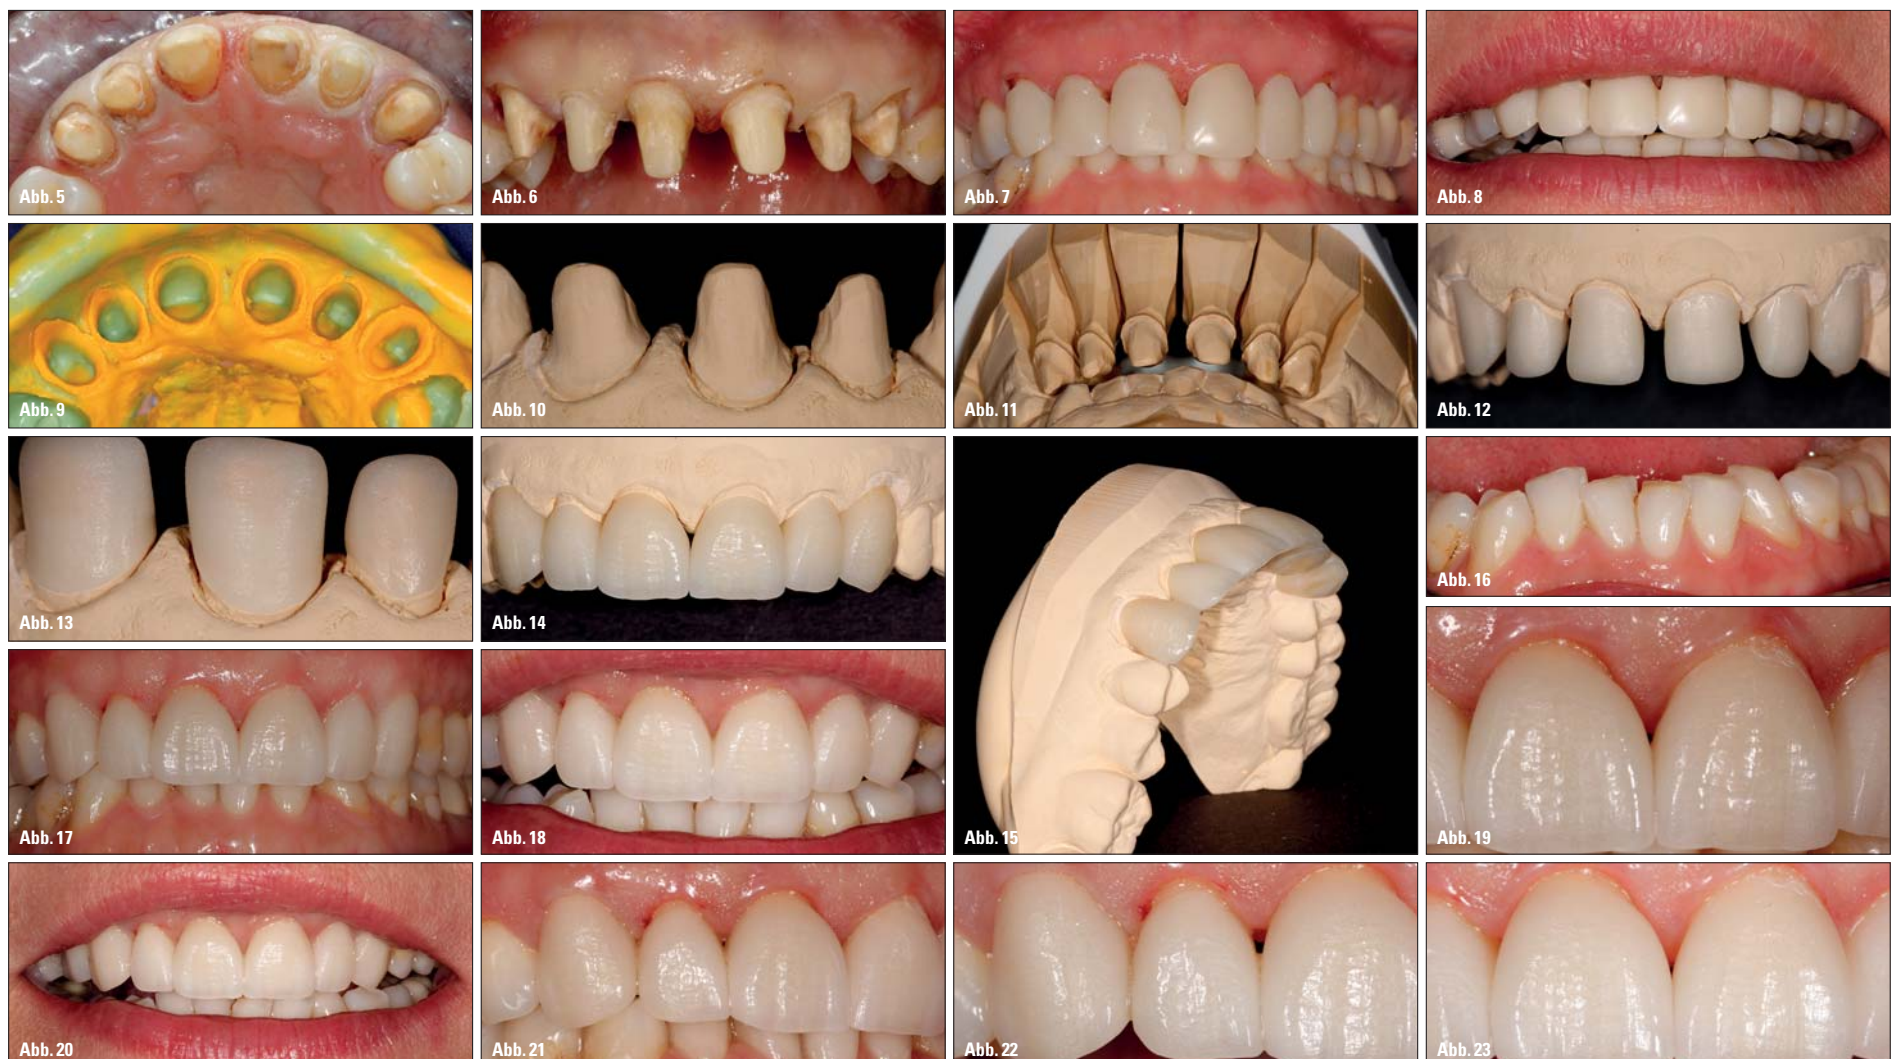
Abb. 5: Präparation mit eingelegten Retraktionsfäden von okklusal. – Abb. 6: Präparation mit eingelegten Retraktionsfäden, relativ gleichmäßige Stumpffarbe. – Abb. 7 und 8: Provisorium in situ mit ausgesparten Papillengebieten. – Abb. 9: Abformung aus Aquasil Ultra. – Abb. 10: Detailaufnahme des Kontrollmodells. – Abb. 11: Okklusale Platzkontrolle am Modell. – Abb. 12: Die fertigen e.max-Käppchen auf dem Kontrollmodell. – Abb. 13: Detailaufnahme der Käppchenränder auf dem Kontrollmodell. – Abb. 14 und 15: Der fertige Rohbrand auf dem Kontrollmodell. – Abb. 16: Detailaufnahme der UK-Front als Hilfe zum Schichten. – Abb. 17–19: Rohbrandeinprobe, Kronen in situ. – Abb. 20: Farbeindruck mit Einbezug der Lippen. – Abb. 21–24: Kontrolle der Interdentalpapillen.

Nach Abwicklung der obligatorischen Bürokratie (Heil- und Kostenplan erstellen, Kostenvorschläge schreiben) und einer weiteren Abschlussplanung und Besprechung des Behandlungsverlaufs wurden Mitte April die alten Kronen entfernt und supragingival nachpräpariert. Durch die recht helle und auch gleiche Stumpffarbe konnten alle Käppchen in der gleichen Farbe hergestellt werden (e.max Press LT A2) (Abb. 5 und 6). Das Provisorium wurde direkt in der Praxis hergestellt. Es wurde darauf geachtet, dass die Bereiche für die Papillen ausreichend ausgespart werden (Abb. 7 und 8). Nach der Abformung mit Aquasil Ultra (Abb. 9) erfolgte die Modellherstellung (Abb. 10 und 11) sowie die Anfertigung der e.max-Käppchen (Abb. 12). Zum Pressen verwenden wir den VarioPress 300e der Firma Zubler. Durch die enorm kurzen Presszeiten entsteht eine sehr dünne Reaktionsschicht und das Objekt muss nach dem Ausbetten nicht mehr in Fluor-

wasserstoffsäure gelegt werden. Hierdurch werden die Kronenränder nicht „rund“ geätzt und es ist eine perfekte Kronenrandgestaltung möglich (Abb. 13). Anschließend wurden die Käppchen mit e.max Ceram verblendet. Auf die Schichttechnik soll hier nicht weiter eingegangen werden (Abb. 14 und 15). Bei der Farbe und Schichtung wurde sich an den Unterkieferfrontzähnen orientiert (Abb. 16). Zur Rohbrandeinprobe wurden die in Form und Größe fertigen Kronen einprobiert (Abb. 17, 18 und 19). Unsere Patientin war mit dem Ergebnis bis hier äußerst zufrieden und es brauchten keine Veränderungen vorgenommen werden. Auch die Farbe passte optimal zur Unterkieferfront (Abb. 20). Die interdentalen Bereiche wurden nicht zu sehr geschlossen, um den Interdentalpapillen im ersten Quadranten und zwischen 11 und 21 etwas Spielraum zur Regeneration zu belassen (Abb. 21, 22 und 23). Im zweiten Quadranten sind die Papillen schon bei der Rohbrandeinprobe fast perfekt (Abb. 24). Nach der Rohbrandeinprobe wurde die Oberflächenstruktur herausgearbeitet und ein Glanzbrand unter Verwendung der Glaze Paste Fluor durchgeführt. Anschließend
