Wiederherstellung der rot-weißen Ästhetik

Graue Verfärbungen an Zahnschmelz oder Zahnfleisch können für den Patienten neben mangelnder Ästhetik auch große Schmerzen bedeuten. Ursächlich für diese Erscheinung sind häufig Metalle im Zahnersatz. Wie aus „grau-weiß“ wieder „rot-weiß“ wird, erläutert ZTM Jost P. Prestin anhand eines Patientenfalles.

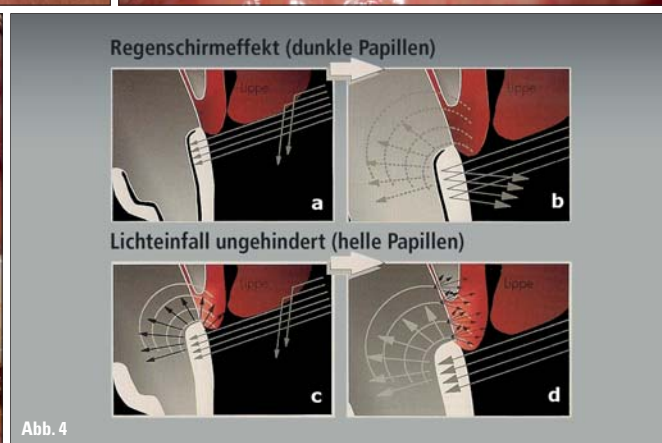
Unsere Patientin kam im Februar 2012 in die Praxis und klagte über Schmerzen im Bereich der Zähne 22 und 23. Gleichzeitig erkundigte sie sich, ob man nichts gegen die graue Verfärbung der Gingiva im Oberkiefer unternehmen könnte. Die Zähne 13 bis 23 waren mit ca. 15 Jahre alten Metallkeramikronen versorgt (Abb. 1 bis 3). Nach eingehender Aufklärung der Patientin über die heutigen Möglichkeiten der Frontzahnästhetik entschieden wir uns zur Neuanfertigung aller sechs Kronen. Zur Herstellung der Käppchen kam für uns als Material nur e.max infrage, denn Vollkeramik ist nicht gleich Vollkeramik.

Abb. 1: Alte VMK-Kronen im Frontzahnbereich, Grauverfärbung des umgebenden Zahnfleisches. – **Abb. 2:** Alte VMK-Kronen, leicht freiliegende Zahnhälse von 12 bis 22, absteigender Kronenrand an Krone 22. – **Abb. 3:** Ansicht von okkusal, dunkler Gingivasaum um die Kronen im Frontzahnbereich, man beachte auch die grau-lila Interdentalpapillen zwischen den 5ern und 6ern (die 6er sind ebenfalls mit Metallkeramikronen versorgt). – **Abb. 4a-d:** Querschnitt eines Oberkieferfrontzahnes mit VMK-Krone (Bild a und b) und ohne (Bild c und d), schematische Darstellung des Lichteinfalls. **a)** Licht fällt auf die VMK und dringt durch die Keramik bis auf das Metallgerüst. **b)** Das einfallende Licht wird vollständig durch das Metallkäppchen geblockt, reflektiert und in der Keramik gestreut. **c)** Licht fällt auf einen natürlichen Zahn und durchdringt diesen. Aufgrund des strukturellen Aufbaus des Zahnes wird es in alle Richtungen gestreut. **d)** Da im Frontzahnbereich meist der Alveolarknochen und die darüberliegende Gingiva recht dünn sind, erhellt das gestreute Licht von innen die Papille.

Hierfür gibt es zwei grundlegende Ursachen (Abb. 4).¹ Die erste ist der sogenannte „Regenschirmeffekt“.¹ Dieser tritt nur bei VMK und teilweise bei Zirkonoxidkronen auf. Hierbei wird das einfallende Licht durch das opaque Käppchen geblockt (Abb. 4a und b) und die Zahnwurzel hat keine Möglichkeit, durch das Weiterleiten des Lichts die

streut und strahlt somit auch von „innen“ auf die Papillen zurück (Abb. 4c und d). Der zweite Grund für Verfärbungen der Gingiva bei angrenzenden Metallkeramikronen ist, dass sich Metalloxide aus den unedleren Metallen der Legierung herauslösen und in das angrenzende Weichgewebe diffundieren. Je unedler die Legie-

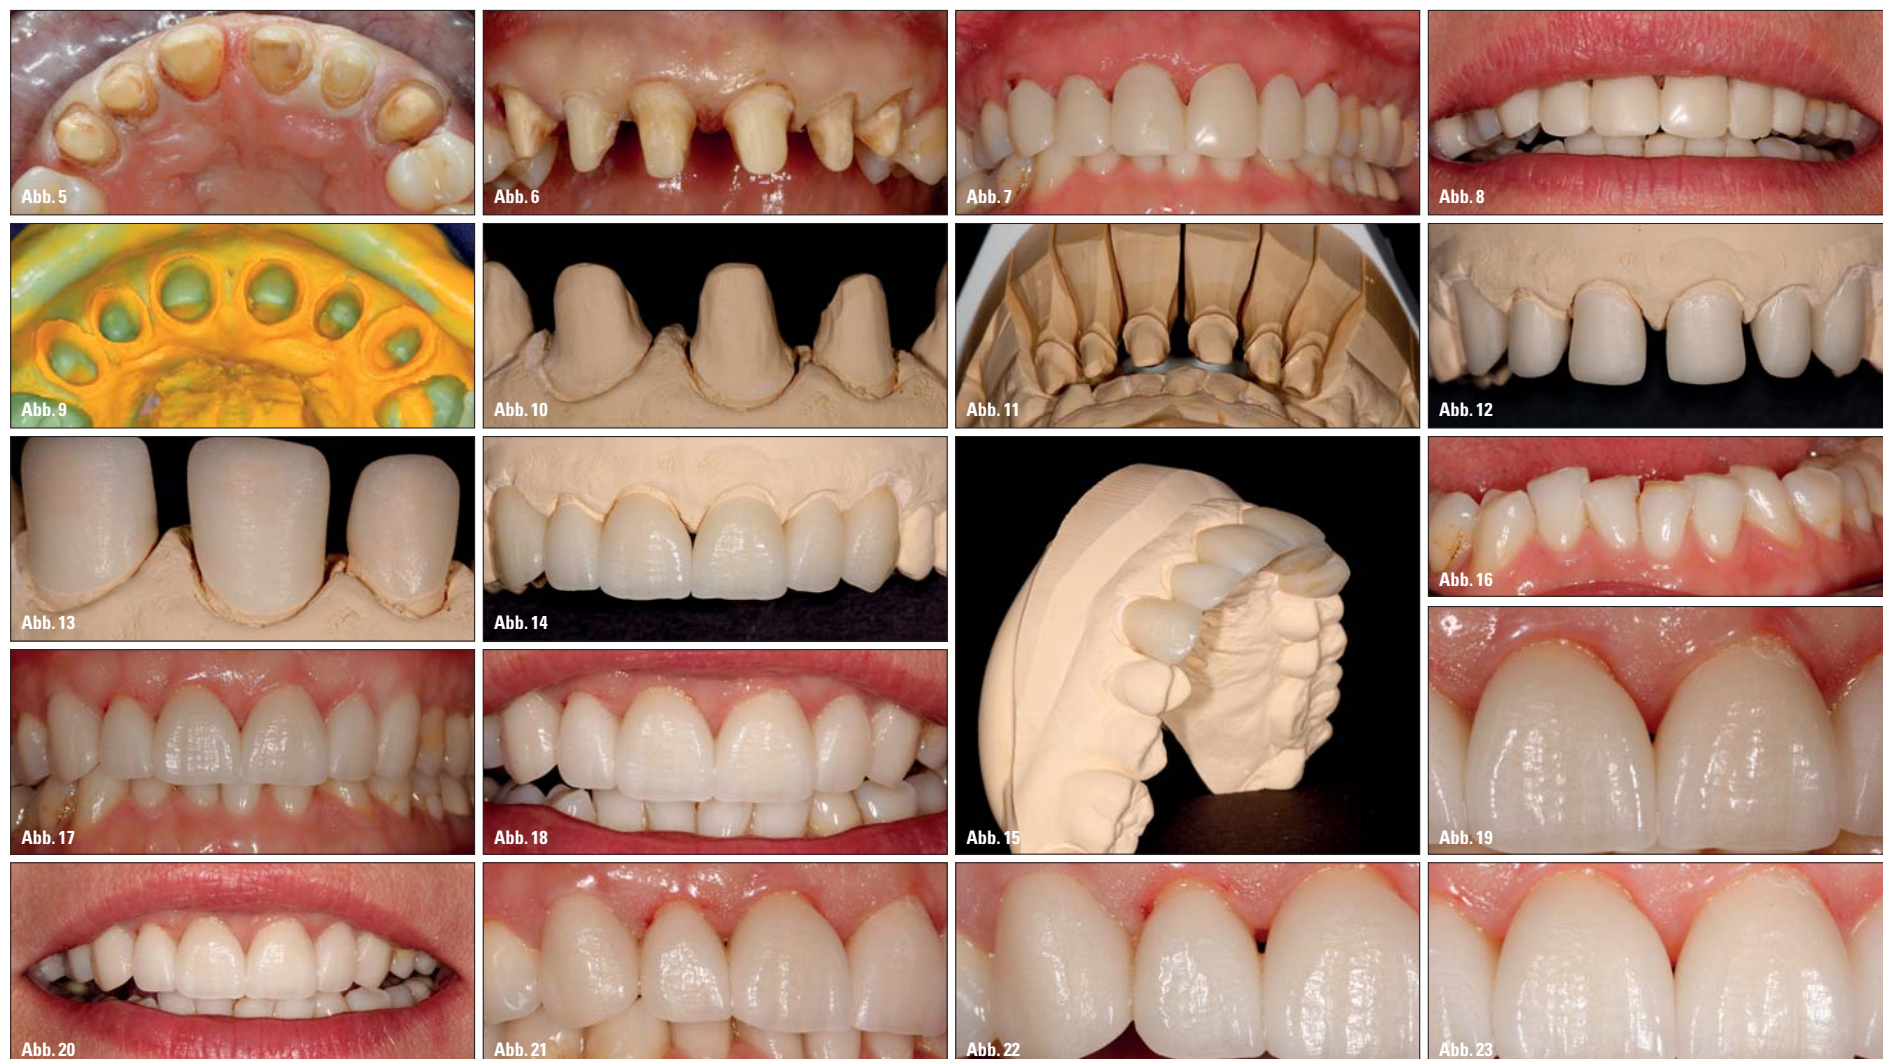
Abb. 5: Präparation mit eingelegten Retraktionsfäden von okkusal. – **Abb. 6:** Präparation mit eingelegten Retraktionsfäden, relativ gleichmäßige Stumpffarbe. – **Abb. 7 und 8:** Provisorium in situ mit ausgesparten Papillenbereichen. – **Abb. 9:** Abformung aus Aquasil Ultra. – **Abb. 10:** Detailaufnahme des Kontrollmodells. – **Abb. 11:** Okklusale Platzkontrolle am Modell. – **Abb. 12:** Die fertigen e.max-Käppchen auf dem Kontrollmodell. – **Abb. 13:** Detailaufnahme der Käppchenränder auf dem Kontrollmodell. – **Abb. 14 und 15:** Der fertige Rohbrand auf dem Kontrollmodell. – **Abb. 16:** Detailaufnahme der UK-Front als Hilfe zum Schichten. – **Abb. 17-19:** Rohbrandeinprobe, Kronen in situ. – **Abb. 20:** Farbeindruck mit Einbezug der Lippen. – **Abb. 21-24:** Kontrolle der Interdentalpapillen.

Nach Abwicklung der obligatorischen Bürokratie (Heil- und Kostenplan erstellen, Kostenvorschläge schreiben) und einer weiteren Abschlussplanung und Besprechung des Behandlungsverlaufs wurden Mitte April die alten Kronen entfernt und supragingival nachpräpariert. Durch die recht helle und auch gleiche Stumpffarbe konnten alle Käppchen in der gleichen Farbe hergestellt werden (e.max Press LT A2) (Abb. 5 und 6). Das Provisorium wurde direkt in der Praxis hergestellt. Es wurde darauf geachtet, dass die Bereiche für die Papillen ausreichend ausgespart werden (Abb. 7 und 8). Nach der Abformung mit Aquasil Ultra (Abb. 9) erfolgte die Modellherstellung (Abb. 10 und 11) sowie die Anfertigung der e.max-Käppchen (Abb. 12). Zum Pressen verwenden wir den VarioPress 300e der Firma Zubler. Durch die enorm kurzen Presszeiten entsteht eine sehr dünne Reaktionsschicht und das Objekt muss nach dem Ausbetten nicht mehr in Fluor-

wasserstoffsäure gelegt werden. Hierdurch werden die Kronenränder nicht „rund“ geätzt und es ist eine perfekte Kronenrandgestaltung möglich (Abb. 13). Anschließend wurden die Käppchen mit e.max Ceram verblendet. Auf die Schichttechnik soll hier nicht weiter eingegangen werden (Abb. 14 und 15). Bei der Farbe und Schichtung wurde sich an den Unterkieferfrontzähnen orientiert (Abb. 16). Zur Rohbrandeinprobe wurden die in Form und Größe fertigen Kronen einprobiert (Abb. 17, 18 und 19). Unsere Patientin war mit dem Ergebnis bis hier äußerst zufrieden und es brauchten keine Veränderungen vorgenommen werden. Auch die Farbe passte optimal zur Unterkieferfront (Abb. 20). Die interdentalen Bereiche wurden nicht zu sehr geschlossen, um den Interdentalpapillen im ersten Quadranten und zwischen 11 und 21 etwas Spielraum zur Regeneration zu belassen (Abb. 21, 22 und 23). Im zweiten Quadranten sind die Papillen schon bei der Rohbrandeinprobe fast perfekt (Abb. 24). Nach der Rohbrandeinprobe wurde die Oberflächenstruktur herausgearbeitet und ein Glanzbrand unter Verwendung der Glaze Paste Fluo durchgeführt. Anschließend
