# Wiederherstellung der rot-weißen Ästhetik

Graue Verfärbungen an Zahnschmelz oder Zahnfleisch können für den Patienten neben mangelnder Ästhetik auch große Schmerzen bedeuten. Ursächlich für diese Erscheinung sind häufig Metalle im Zahnersatz. Wie aus „grau-weiß“ wieder „rot-weiß“ wird, erläutert ZTM Jost P. Prestin anhand eines Patientenfalles.

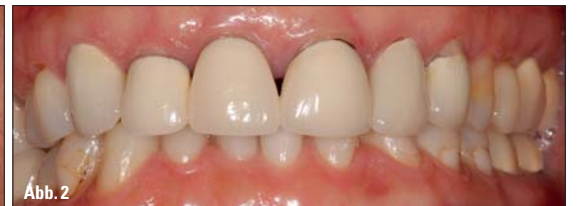
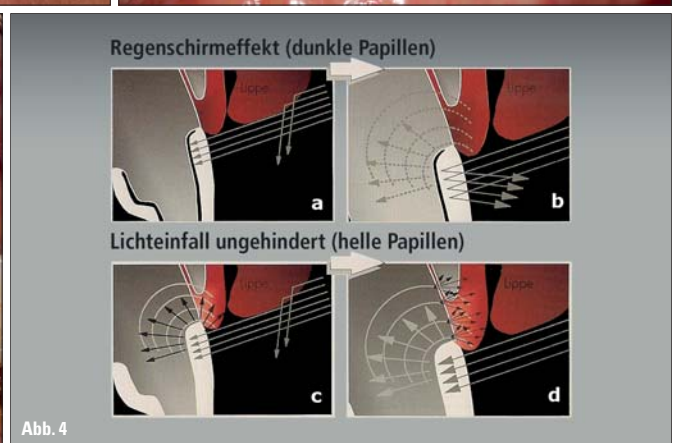
Unsere Patientin kam im Februar 2012 in die Praxis und klagte über Schmerzen im Bereich der Zähne 22 und 23. Gleichzeitig erkundigte sie sich, ob man nichts gegen die graue Verfärbung der Gingiva im Oberkiefer unternehmen könnte. Die Zähne 13 bis 23 waren mit ca. 15 Jahre alten Metallkeramikronen versorgt (Abb. 1 bis 3). Nach eingehender Aufklärung der Patientin über die heutigen Möglichkeiten der Frontzahnästhetik entschieden wir uns zur Neuanfertigung aller sechs Kronen. Zur Herstellung der Käppchen kam für uns als Material nur e.max infrage, denn Vollkeramik ist nicht gleich Vollkeramik.

Abb. 1: Alte VMK-Kronen im Frontzahnbereich, Grauverfärbung des umgebenden Zahnfleisches. – Abb. 2: Alte VMK-Kronen, leicht freiliegende Zahnhälse von 12 bis 22, absteigender Kronenrand an Krone 22. – Abb. 3: Ansicht von okkusal, dunkler Gingivasaum um die Kronen im Frontzahnbereich, man beachte auch die grau-lila Interdentalpapillen zwischen den 5ern und 6ern (die 6er sind ebenfalls mit Metallkeramikronen versorgt). – Abb. 4a–d: Querschnitt eines Oberkieferfrontzahnes mit VMK-Krone (Bild a und b) und ohne (Bild c und d), schematische Darstellung des Lichteinfalls. a) Licht fällt auf die VMK und dringt durch die Keramik bis auf das Metallgerüst. b) Das einfallende Licht wird vollständig durch das Metallkäppchen geblockt, reflektiert und in der Keramik gestreut. c) Licht fällt auf einen natürlichen Zahn und durchdringt diesen. Aufgrund des strukturellen Aufbaus des Zahnes wird es in alle Richtungen gestreut. d) Da im Frontzahnbereich meist der Alveolarknochen und die darüberliegende Gingiva recht dünn sind, erhellt das gestreute Licht von innen die Papille.
