Frontzahnrestauration

Wiederherstellung der rot-weißen Ästhetik

ZTM Jost P. Prestin/Radolfzell

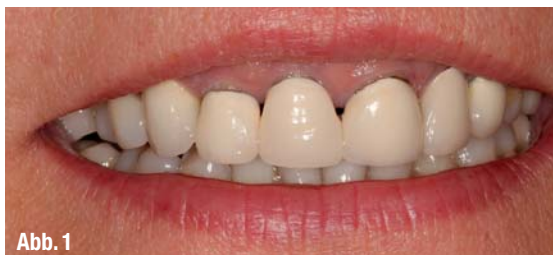
Abb. 1

▲ **Abb. 1:** Alte VMK-Kronen im Frontzahnbereich, Grauverfärbung des umgebenden Zahnfleisches. ▲ **Abb. 2:** Alte VMK-Kronen, leicht freiliegende Zahnhäule von 12 bis 22, absteherender Kronenrand an Krone 22. ▲ **Abb. 3:** Ansicht von okklusal, dunkler Gingivasaum um die Kronen im Frontzahnbereich, man beachte auch die grau-lila Interdentalspapillen zwischen den 5ern und 6ern (die 6er sind ebenfalls mit Metallkeramikkrone versorgt). ▲ **Abb. 4:** Querschnitt eines Oberkieferfrontzahnes mit VMK-Krone (Bild a und b) und ohne (Bild c und d), schematische Darstellung des Lichteinfalls. ▲ **Abb. 4a:** Licht fällt auf die VMK und dringt durch die Keramik bis auf das Metallgerüst. ▲ **Abb. 4b:** Das einfallende Licht wird vollständig durch das Metallkappchen geblockt, reflektiert und in der Keramik gestreut. ▲ **Abb. 4c:** Licht fällt auf einen natürlichen Zahn und durchdringt diesen. Aufgrund des strukturellen Aufbaus des Zahnes wird es in alle Richtungen gestreut. ▲ **Abb. 4d:** Da im Frontzahnbereich meist der Alveolarknochen und die darüberliegende Gingiva recht dünn sind, erhellt das gestreute Licht von innen die Papille.

Unsere Patientin kam im Februar 2012 in die Praxis und klagte über Schmerzen im Bereich der Zähne 22 und 23. Gleichzeitig erkundigte sie sich, ob man nichts gegen die graue Verfärbung der Gingiva im Oberkiefer unternehmen könnte. Die Zähne 13 bis 23 waren mit ca. 15 Jahre alten Metallkeramikronen versorgt (Abb. 1 bis 3). Nach eingehender Aufklärung der Patientin über die heutigen Möglichkeiten der Frontzahnästhetik entschied

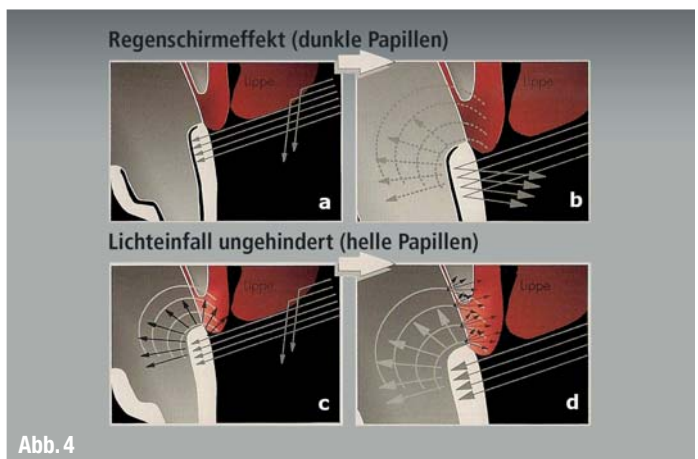
Abb. 4

Zirkonoxid weist eine annähernd hohe Lichtundurchlässigkeit auf wie Metall. Natürlich geht die Entwicklung weiter und es gibt inzwischen auch die ersten transluzenten Zirkonoxide. Allerdings sollte man erst einmal verstehen, wodurch die Graufärbung von Gingiva bei Versorgung der Zähne mit Metallkeramikronen hervorgerufen wird. Hierfür gibt es zwei grundlegende Ursachen (Abb. 4).¹ Die erste ist der sogenannte

„Regenschirmeffekt“. Dieser tritt nur bei VMK und teilweise bei Zirkonoxidkronen auf. Hierbei wird das einfallende Licht durch das opaque Käppchen geblockt (Abb. 4a und b) und die Zahnwurzel hat keine Möglichkeit, durch das Weiterleiten des Lichts die Papillen von innen zu erhellen. Anders sieht es bei natürlicher Zahnschubstanz und Lithiumdisilikat-Glaskeramik aus (mit Ausnahme der MO- und HO-Rohlinge). Hier wird das einfallende Licht bedingt durch den mineralischen (kristallinen) Aufbau des Zahnes und der Lichtdurchlässigkeit der Restauration völlig konfus in alle Richtungen gestreut und strahlt somit auch von

„innen“ auf die Papillen zurück (Abb. 4c und d).

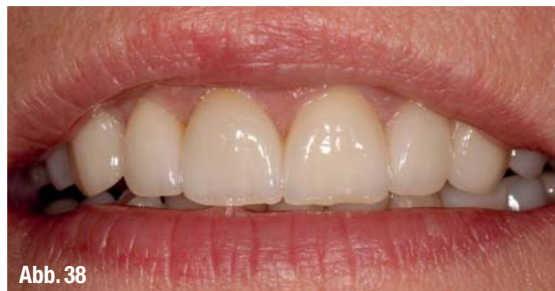
Abb. 38

▲ **Abb. 31–33:** Detailaufnahmen der Papillen direkt nach dem Einsetzen. ▲ **Abb. 34–37:** Nachkontrolle der Arbeit eine Woche nach Eingliederung. ▲ **Abb. 38:** Situation etwa fünf Monate nach Eingliederung. ▲ **Abb. 39:** Nach fünf Monaten in situ entstand nach dem Abblasen mit Druckluft nur noch ein kleines schwarzes Dreieck zwischen den OK-Einsern. ▲ **Abb. 40a und b:** Vorher-Nachher-Situation im Vergleich.

die Nachkontrolle (Abb. 34 bis 37) und Mitte Oktober nach fünf Monaten Tragedauer eine erneute Begutachtung der Situation. Beim ersten leichten Lächeln zeigte sich eine völlig „entgraute“ Gingivasituation mit perfekten Papillen in allen Bereichen (Abb. 38). Erst nach dem Trockenblasen mit Druckluft zeigte sich noch ein minimales schwarzes Dreieck zwischen 11 und 21 (Abb. 39).

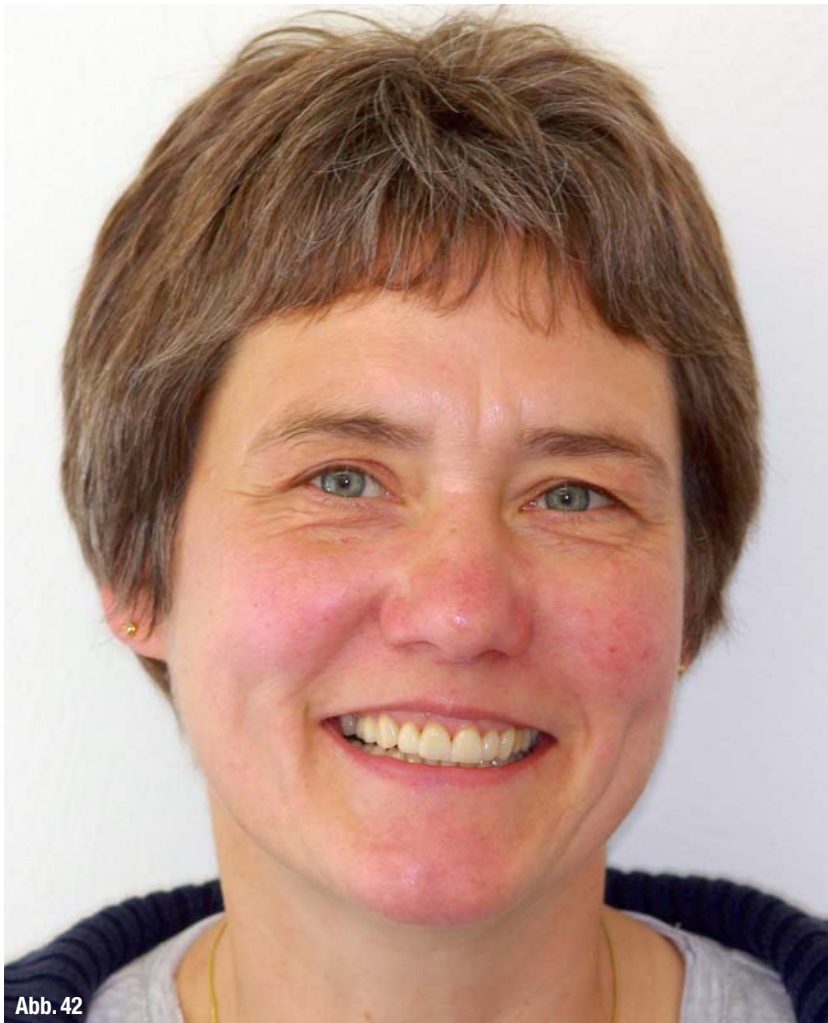
Abb. 42

- ▲ Abb. 41: Patientin mit der alten Versorgung durch Metallkeramikronen. ▲ Abb. 42: Patientin nach dem Einsetzen der neuen e.max-Kronen. ▲ Abb. 43a und b: Detailaufnahme der etwas freiliegenden Zahnhäse, im oberen Bild ist deutlich die dunkle Verfärbung der Zahnwurzel zu erkennen; in der Abbildung 43b haben die Krone und der Zahnhals absolut dieselbe Farbe und Transparenz, dieses Ergebnis wäre mit Zirkonkronen nicht möglich gewesen, dafür hätte subgingival präpariert werden müssen (WICHTIG! Die Zähne wurden nicht gebleicht!).
- ▲ Abb. 44a und b: Regeneration der Interdentalpapillen vom Einsetzen der Versorgung (44a) und nach fünfmonatiger Tragedauer (44b).
- ▲ Abb. 45a und b: Zahnfleischsituation vor Behandlungsbeginn (45a) und fünf Monate nach dem Eingliedern der Kronen (45b).
