Wiederherstellung der rot-weißen Ästhetik

Autor_ZTM Jost P. Prestin

Graue Verfärbungen an Zahnschmelz oder Zahnfleisch können für den Patienten neben mangelnder Ästhetik auch große Schmerzen bedeuten. Ursächlich für diese Erscheinung sind häufig Metalle im Zahnersatz. Wie aus „grau-weiß“ wieder „rot-weiß“ wird, erläutert ZTM Jost P. Prestin anhand eines Patientenfalles.

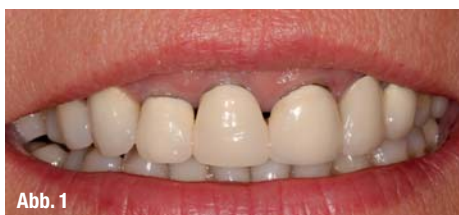
Unsere Patientin kam im Februar 2012 in die Praxis und klagte über Schmerzen im Bereich der Zähne 22

und 23. Gleichzeitig erkundigte sie sich, ob man nichts gegen die graue Verfärbung der Gingiva im Oberkiefer unternehmen könnte. Die Zähne 13 bis 23 waren mit ca. 15 Jahre alten Metallkeramikronen versorgt (Abb. 1 bis 3). Nach eingehender Aufklärung der Patientin über die heutigen Möglichkeiten der Frontzahnästhetik entschieden wir uns zur Neuanfertigung aller sechs Kronen. Zur Herstellung der Käppchen kam für uns als Material nur e.max infrage, denn Vollkeramik ist nicht gleich Vollkeramik. Zirkonoxid weist eine annähernd hohe Lichtdurchlässigkeit auf wie Metall. Natürlich geht die Entwicklung weiter und es gibt inzwischen auch die ersten transluzenten Zirkonoxide. Allerdings sollte man erst einmal verstehen, wodurch die Graufärbung von Gingiva bei Versorgung der Zähne mit Metallkeramikronen hervorgerufen wird. Hierfür gibt es zwei grundlegende Ursachen (Abb. 4).¹ Die erste ist der sogenannte „Regenschirmeffekt“.¹ Dieser tritt nur bei VMK und teilweise bei Zirkonoxidkronen auf. Hierbei wird das einfallende Licht durch das opaque Käppchen geblockt (Abb. 4a und b) und die Zahnwurzel hat keine Möglichkeit, durch das Weiterleiten des Lichts die Papillen von innen zu er-

Abb. 1 _ Alte VMK-Kronen im Frontzahnbereich, Grauverfärbung des umgebenden Zahnfleisches.

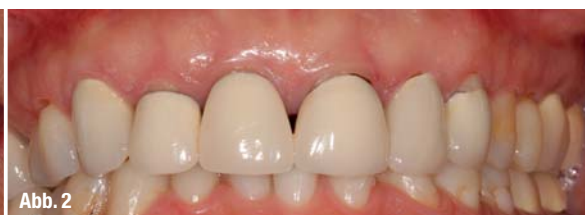
Abb. 2 _ Alte VMK-Kronen, leicht freiliegende Zahnhälse von 12 bis 22, abstehender Kronenrand an Krone 22.

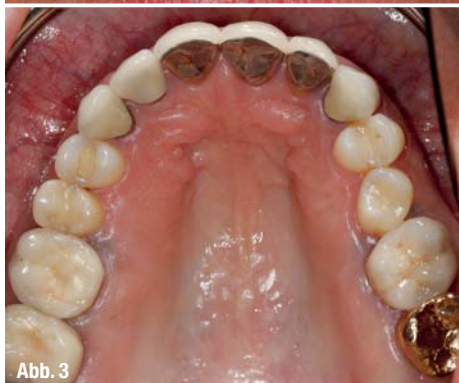
Abb. 3 _ Ansicht von okklusal, dunkler Gingivasaum um die Kronen im Frontzahnbereich, man beachte auch die grau-lila Interdentalpapillen zwischen den 5ern und 6ern (die 6er sind ebenfalls mit Metallkeramikronen versorgt).

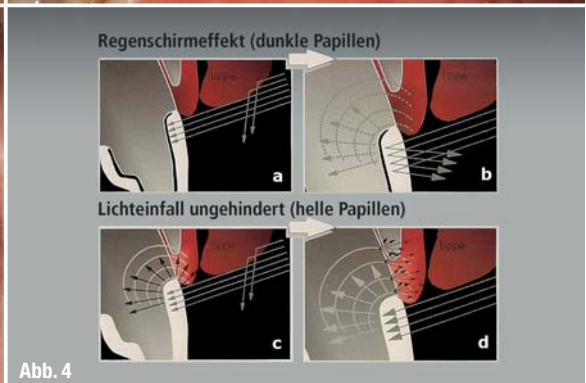
Abb. 4 _ Querschnitt eines Oberkieferfrontzahnes mit VMK-Krone (Bild a und b) und ohne (Bild c und d), schematische Darstellung des Lichteinfalls.

Abb. 4a _ Licht fällt auf die VMK und dringt durch die Keramik bis auf das Metallgerüst.

Abb. 4b _ Das einfallende Licht wird vollständig durch das Metallkäppchen geblockt, reflektiert und in der Keramik gestreut.

Abb. 4c _ Licht fällt auf einen natürlichen Zahn und durchdringt diesen. Aufgrund des strukturellen Aufbaus des Zahnes wird es in alle Richtungen gestreut.

Abb. 4d _ Da im Frontzahnbereich meist der Alveolarknochen und die darüberliegende Gingiva recht dünn sind, erhellt das gestreute Licht von innen die Papille.

hellen. Anders sieht es bei natürlicher Zahnschmelze und Lithiumdisilikat-Glaskeramik aus (mit Ausnahme der MO- und HO-Rohlinge). Hier wird das einfallende Licht bedingt durch den mineralischen (kristallinen) Aufbau des Zahnes und der Lichtdurchlässigkeit der Restauration völlig konfus in

alle Richtungen gestreut und strahlt somit auch von „innen“ auf die Papillen zurück (Abb. 4c und d). Der zweite Grund für Verfärbungen der Gingiva bei angrenzenden Metallkeramikronen ist, dass sich Metalloxide aus den unedleren Metallen der Legierung herauslösen und in das angrenzende Weichge-

webe diffundieren. Je unedler die Legierung, desto wahrscheinlicher sind auch entsprechende Verfärbungen.

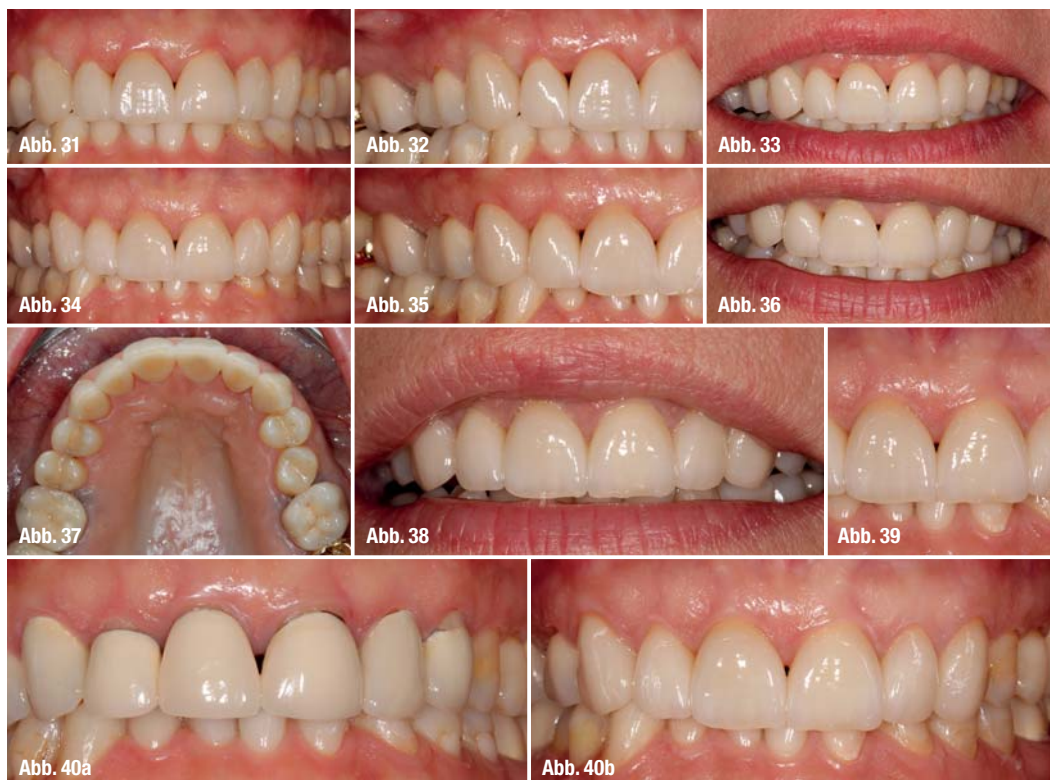
Abb. 38_ Situation etwa fünf Monate nach Eingliederung.

Abb. 39_ Nach fünf Monaten in situ entstand nach dem Abblasen mit Druckluft nur noch ein kleines schwarzes Dreieck zwischen den OK-Einsern.

Abb. 31–33_ Detailaufnahmen der Papillen direkt nach dem Einsetzen.

Abb. 34–37_ Nachkontrolle der Arbeit eine Woche nach Eingliederung.

Abb. 40a und b_ Vorher-Nachher-Situation im Vergleich.

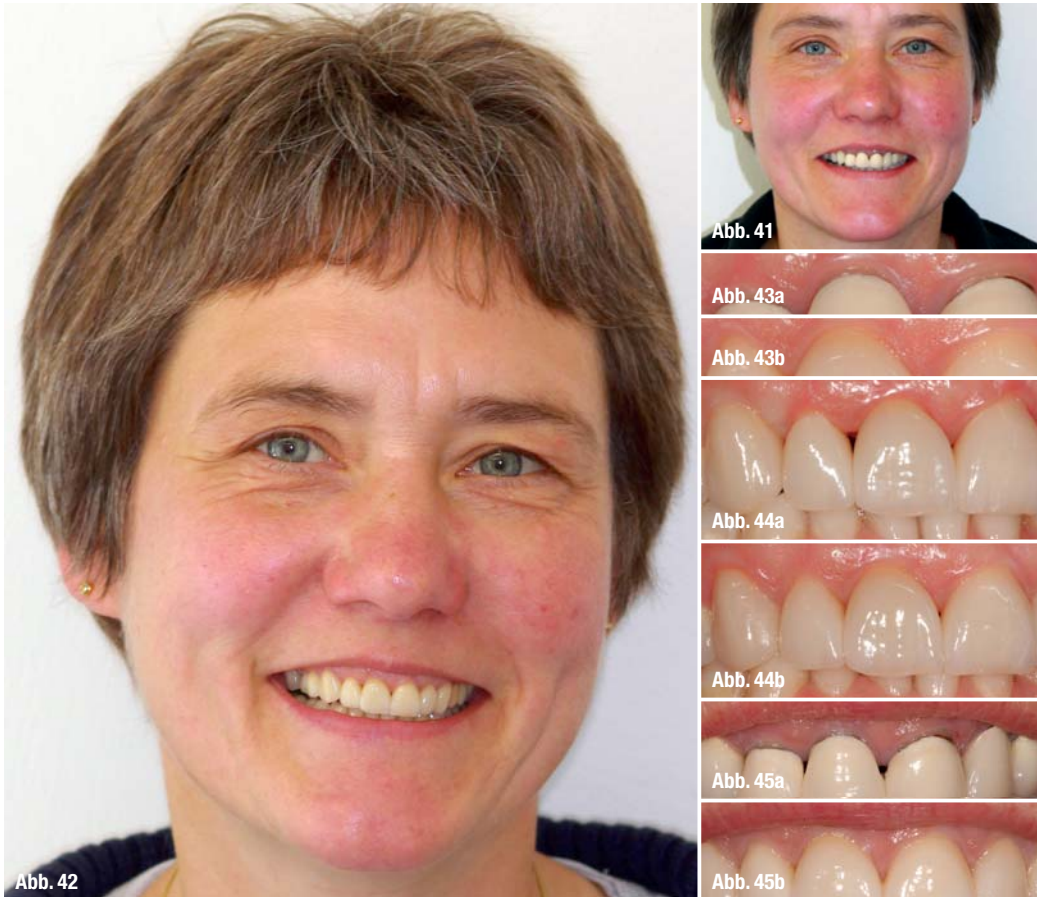
Abb. 41 _ Patientin mit der alten Versorgung durch Metallkeramikronen.

Abb. 43a und b _ Detailaufnahme der etwas freiliegenden Zahnhälse, im oberen Bild ist deutlich die dunkle Verfärbung der Zahnwurzel zu erkennen; in der Abbildung 43b haben die Krone und der Zahnhals absolut dieselbe Farbe und Transparenz, dieses Ergebnis wäre mit Zirkonkronen nicht möglich gewesen, dafür hätte subgingival präpariert werden müssen (WICHTIG! Die Zähne wurden nicht gebleicht!).

Abb. 45a und b _ Zahnfleischnsituation vor Behandlungsbeginn (45a) und fünf Monate nach dem Eingliedern der Kronen (45b).

Abb. 42 _ Patientin nach dem Einsetzen der neuen e.max-Kronen.

Abb. 44a und b _ Regeneration der Interdentalpapillen vom Einsetzen der Versorgung (44a) und nach fünfmonatiger Tragedauer (44b).
