Wiederherstellung der rot-weißen Ästhetik

Autor_ZTM Jost P. Prestin

Graue Verfärbungen an Zahnschmelz oder Zahnfleisch können für den Patienten neben mangelnder Ästhetik auch große Schmerzen bedeuten. Ursächlich für diese Erscheinung sind häufig Metalle im Zahnersatz. Wie aus „grau-weiß“ wieder „rot-weiß“ wird, erläutert ZTM Jost P. Prestin anhand eines Patientenfalles.

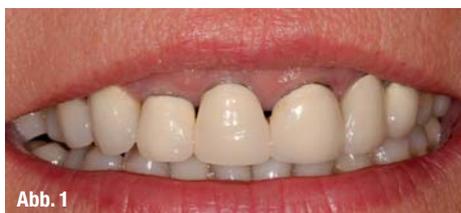
Abb. 1 _ Alte VMK-Kronen im Frontzahnbereich, Grauverfärbung des umgebenden Zahnfleisches.

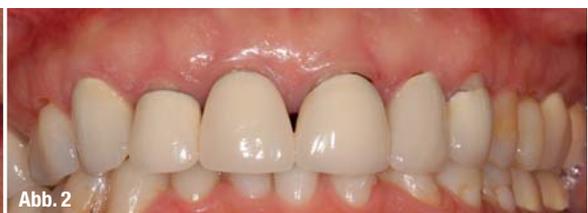
Abb. 2 _ Alte VMK-Kronen, leicht freiliegende Zahnhälse von 12 bis 22, abstehender Kronenrand an Krone 22.

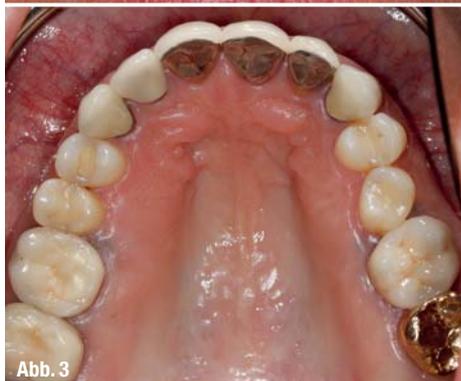
Abb. 3 _ Ansicht von okklusal, dunkler Gingivasaum um die Kronen im Frontzahnbereich, man beachte auch die grau-lila Interdentalpapillen zwischen den 5ern und 6ern (die 6er sind ebenfalls mit Metallkeramikronen versorgt).

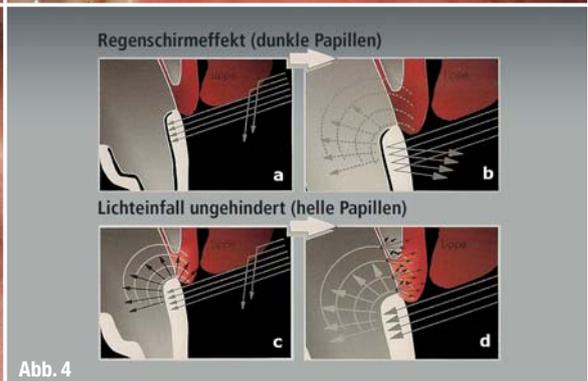
Abb. 4 _ Querschnitt eines Oberkieferfrontzahnes mit VMK-Krone (Bild a und b) und ohne (Bild c und d), schematische Darstellung des Lichteinfalls.

Abb. 4a _ Licht fällt auf die VMK und dringt durch die Keramik bis auf das Metallgerüst.

Abb. 4b _ Das einfallende Licht wird vollständig durch das Metallkäppchen geblockt, reflektiert und in der Keramik gestreut.

Abb. 4c _ Licht fällt auf einen natürlichen Zahn und durchdringt diesen. Aufgrund des strukturellen Aufbaus des Zahnes wird es in alle Richtungen gestreut.

Abb. 4d _ Da im Frontzahnbereich meist der Alveolarknochen und die darüberliegende Gingiva recht dünn sind, erhellt das gestreute Licht von innen die Papille.

alle Richtungen gestreut und strahlt somit auch von „innen“ auf die Papillen zurück (Abb. 4c und d). Der zweite Grund für Verfärbungen der Gingiva bei angrenzenden Metallkeramikronen ist, dass sich Metalloxide aus den unedleren Metallen der Legierung herauslösen und in das angrenzende Weichge-

webe diffundieren. Je unedler die Legierung, desto wahrscheinlicher sind auch entsprechende Verfärbungen.

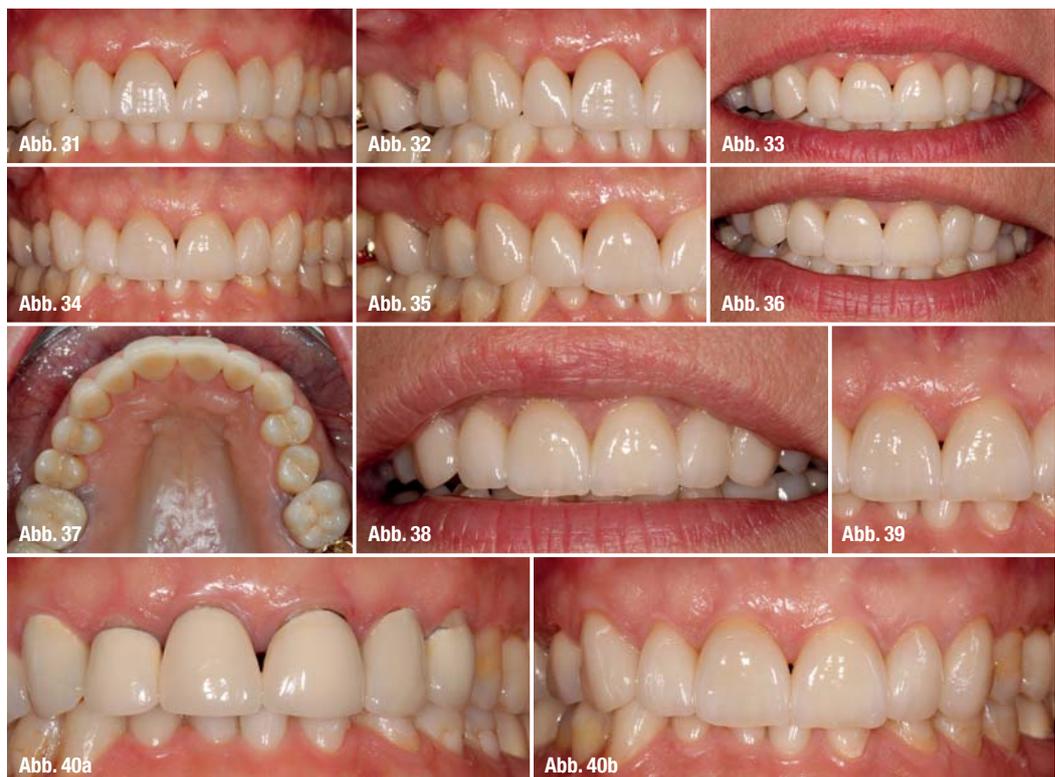
Abb. 39_ Nach fünf Monaten in situ entstand nach dem Abblasen mit Druckluft nur noch ein kleines schwarzes Dreieck zwischen den OK-Einsern.

bei der Rohbrandeinprobe fast perfekt (Abb. 24). Nach der Rohbrandeinprobe wurde die Oberflächenstruktur herausgearbeitet und ein Glanzbrand unter Verwendung der Glaze Paste Fluo durchgeführt. Anschließend wurde die Oberfläche mit Diamantpaste poliert, um eine höchstmögliche Plaque-resistenz zu erreichen. Hierbei sind auch wieder die Fotos eine große Hilfe, da die meisten Patienten keine Zeit haben, sich beim Herstellen ihres Zahnersatzes stundenlang mit ins Labor zu setzen (Abb. 25 bis 30). Circa drei Wochen nach der Präparation wurde die Arbeit schließlich mit Syntac Classic/Tetric Flow A2 eingesetzt. Zwischen 11 und 21 sowie 11 und 12 sind noch relativ große schwarze Dreiecke zu sehen (Abb. 31 bis 33). Nach einer Woche erfolgte die Nachkontrolle (Abb. 34 bis 37) und Mitte Oktober nach fünf Monaten Tragedauer eine erneute Begutachtung der Situation. Beim ersten leichten Lächeln zeigte sich eine völlig „entgraute“ Gingivasituation mit perfekten Papillen in allen Bereichen (Abb. 38). Erst nach dem Trockenblasen mit Druckluft zeigte sich noch ein minimales schwarzes Dreieck zwischen 11 und 21 (Abb. 39).

Abb. 31–33_ Detailaufnahmen der Papillen direkt nach dem Einsetzen.

Abb. 34–37_ Nachkontrolle der Arbeit eine Woche nach Eingliederung.

Abb. 38_ Situation etwa fünf Monate nach Eingliederung.

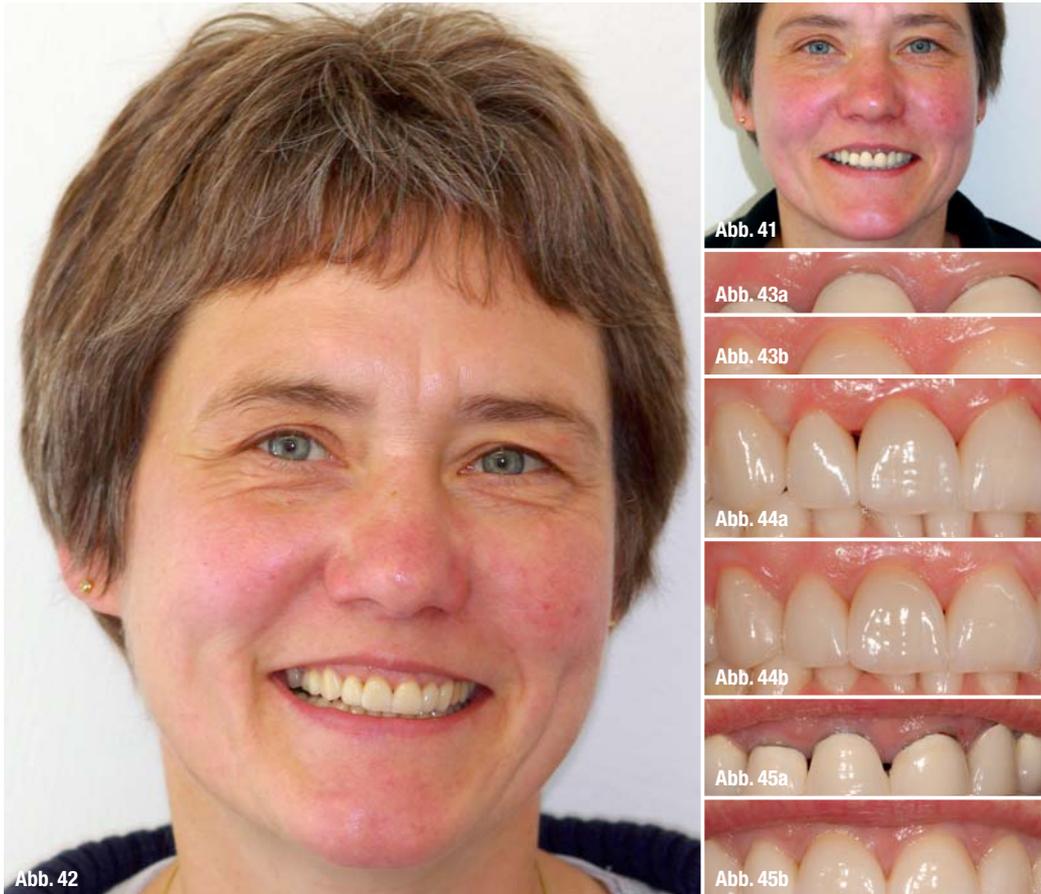
Abb. 41 _ Patientin mit der alten Versorgung durch Metallkeramikkronen.

Abb. 43a und b _ Detailaufnahme der etwas freiliegenden Zahnhälse, im oberen Bild ist deutlich die dunkle Verfärbung der Zahnwurzel zu erkennen; in der Abbildung 43b haben die Krone und der Zahnhals absolut dieselbe Farbe und Transparenz, dieses Ergebnis wäre mit Zirkonkronen nicht möglich gewesen, dafür hätte subgingival präpariert werden müssen (WICHTIG! Die Zähne wurden nicht gebleicht!).

Abb. 44a und b _ Regeneration der Interdentalpapillen vom Einsetzen der Versorgung (44a) und nach fünfmonatiger Tragedauer (44b).

Abb. 45a und b _ Zahnfleischsituation vor Behandlungsbeginn (45a) und fünf Monate nach dem Eingliedern der Kronen (45b).

Abb. 42 _ Patientin nach dem Einsetzen der neuen e.max-Kronen.
