Wiederherstellung der rot-weißen Ästhetik

Autor_ZTM Jost P. Prestin

Graue Verfärbungen an Zahnschmelz oder Zahnfleisch können für den Patienten neben mangelnder Ästhetik auch große Schmerzen bedeuten. Ursächlich für diese Erscheinung sind häufig Metalle im Zahnersatz. Wie aus „grau-weiß“ wieder „rot-weiß“ wird, erläutert ZTM Jost P. Prestin anhand eines Patientenfalles.

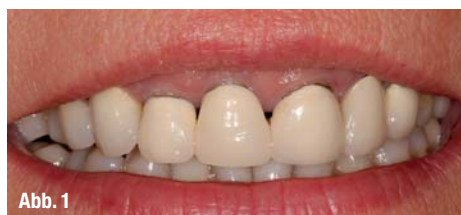
Abb. 1 _ Alte VMK-Kronen im Frontzahnbereich, Grauverfärbung des umgebenden Zahnfleisches.

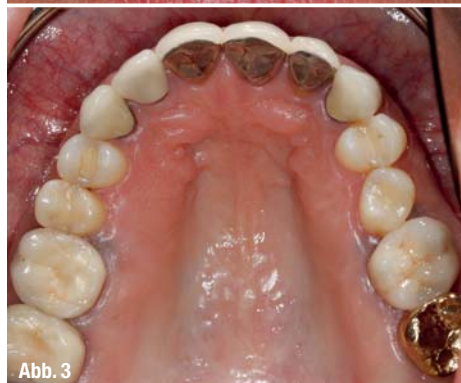
Abb. 3 _ Ansicht von okklusal, dunkler Gingivasaum um die Kronen im Frontzahnbereich, man beachte auch die grau-lila Interdentalpapillen zwischen den 5ern und 6ern (die 6er sind ebenfalls mit Metallkeramikronen versorgt).
