Die Revision eines ersten Molaren im OK mit Instrumentenfragment

Nach endodontischer Erstbehandlung kann es zum Misserfolg kommen. Therapiestandard ist bei korrekter Indikationslage seit Langem, eine Revision der betroffenen Zähne vorzunehmen. Besonders anspruchsvoll sind Behandlungen an Zähnen mit Instrumentenfragmenten und großen Wurzelkanalstiften. Ein solcher Fall soll hier vorgestellt werden.

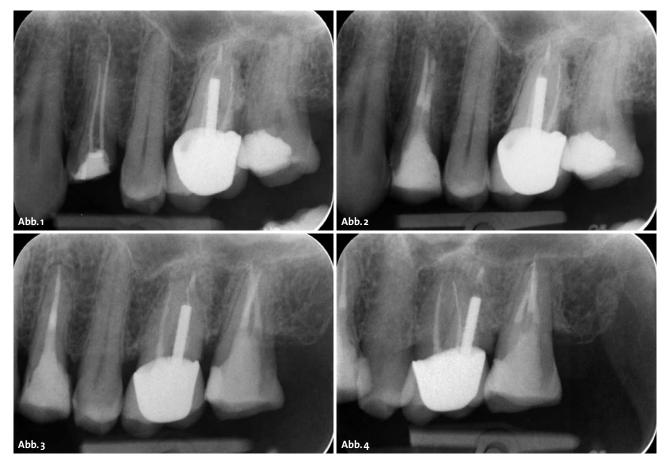
Im Röntgenbefund (Abb. 1) zeigte sich am Zahn 24 eine unvollständige und überstopfte Wurzelfüllung und am Zahn 26 eine Wurzelfüllung mit einer Verschattung im distalen Kanal, die auf ein Instrumentenfragment schließen ließ. Am Zahn 27 sehen wir eine pulpanahe undichte Füllung. Alle drei Zähne hatten apikale Aufhellungen.

Abb.1: Der Ausgangsbefund. – Abb.2: Behandelter Zahn 24. – Abb.3: Behandelter Zahn 24 und 27. – Abb.4: Behandelter Zahn 27.

Da eine geschlossene Zahnreihe vorlag, wurde zum Erhalt dieser eine Revision der Zähne 24, 26 und eine endodontische Ersttherapie des Zahnes 27 empfohlen. Die Prognosen und insbesondere die Komplikation der Wurzelfraktur wurden dem Patienten erklärt. Zudem würden nach erfolgreicher Therapie Überkronungen der drei Zähne nötig. Der Patient stimmte der Behandlungsplanung zu.

Zuersterfolgtedie Behandlung der Zähne 24,27 (Abb. 2–4). Vor Beginn der Revision am Zahn 26 wurde wie immer das Parodont rundherum sondiert (überall 2 mm) und ein Abdruck genommen, um bei eventuell nötiger Entfernung der Krone provisorisch versorgen zu können. Die

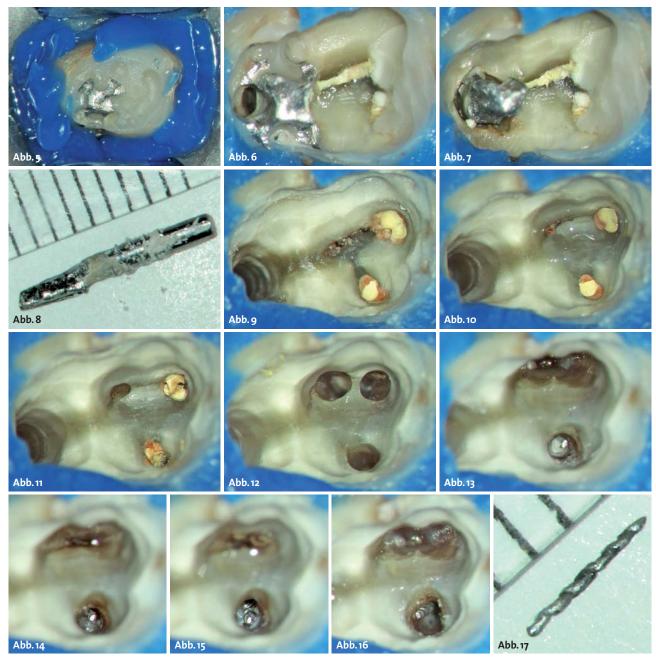
Abb. 5: Geklebter Kofferdam. – **Abb. 6:** Titanstift. – **Abb. 7:** Freigelegter Titanstift. – **Abb. 8:** Entfernter Titanstift. – **Abb. 9:** Erste Übersicht. – **Abb. 10:** Dargestellter MB2. – **Abb. 11:** Erweiterter MB2. – **Abb. 12:** Abgeschlossenes Preflaring. – **Abb. 13:** Dargestelltes Fragment. – **Abb. 14:** Distales Freilegen. – **Abb. 15:** Mesiales Freilegen. – **Abb. 16:** Loses Fragment. – **Abb. 17:** Entferntes Fragment.

Die Trepanation zielte zunächst auf den Stiftaufbau (Abb. 6) und wurde mit Ultraschallfeilen rundherum freigelegt (Abb. 7). Hilfreich war auch in diesem Fall, den Stiftkopf schmal und dreieckig zu schleifen, um besser an die tiefen Stiftanteile zu kommen und ihn nach ausreichender Freilegung mit einem passenden Handstück rausdrehen zu können (Abb. 8). Dieses Vorgehen ersparte uns den zusätzlichen Abtrag von Zahnsubstanz im Kanal.

Nach der Darstellung der behandelten Kanaleingänge (Abb. 9) und Entfernung der noch vorhandenen Dentinüberstände mittels Rosen-, Müller- und Munce-Bohrern zeigte sich im Bereich der vermutlichen Lage des zweiten mesiobukkalen Kanals (MB2) ein entsprechender Eingang (Abb. 10). Es wurde mit dünnen Handinstrumenten aus Stahl (Größen ISO 6–10 Taper.02) unter Spülung mit erwärmten Natriumhypochlorit 3 % (NaOCl) ein Gleitpfad angelegt und mit einen Profile 15/.02 der Eingangsbereich langsam rotierend erweitert (Abb. 11). Nach grober Entfernung des alten Füllmaterials mittels Profile 25/.04 in den anderen Kanalsystemen und Erweiterung der Kanaleingänge mit Gates-Bohrern und Ultraschallfeilen (Abb. 12) spürte man im distalen Kanal wie erwartet ein frakturiertes Instrument (Abb. 13). In der mesialen Wurzel liefen MB1 und MB2 im apikalen Abschnitt zusammen. Nach Abschluss der Erweiterung mit Gates-Bohrern der Größe 3 stellte sich in der mesia-

Krone löste sich schon bei der Trepanation. Die Kofferdamklammer wurde mit Scotch-Bond MP und Komposit am Zahnstumpf festgeklebt (Abb. 5).

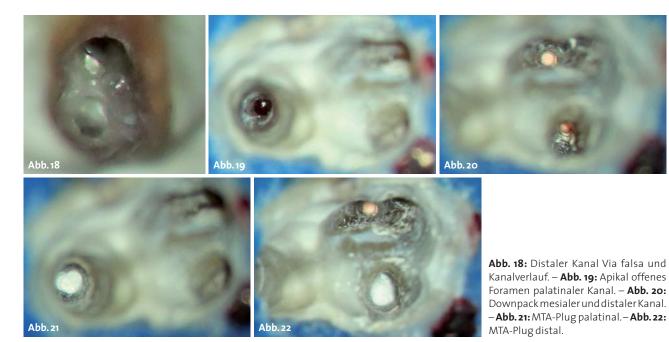
len Wurzel zwischen den beiden Kanaleingängen nur noch eine schmale Dentinbrücke dar, welcher per Ultraschall entfernt wurde (Abb. 13).

Im distalen Kanal wurde das Fragment zunächst mit einem platt geschliffenen Gates-Bohrer der Größe 2 besser dargestellt. Anschließend wurde mit Ultraschallfeilen zunächst distal, nachdem das aber immer mehr in die falsche Richtung führte, dann mesial neben dem Fragment Dentin entfernt. Das Fragment war sehr fest im Dentin verkeilt. (Abb. 14–17). Nach Entfernung sah man in der Tiefe eine Aufteilung des Kanals nach distal und mesial (Abb. 18). Der distale Anteil war bei der Freile-

gung des Instruments entstanden. Die Endometrie bestätigte dann auch beim mesialen Anteil den weiteren Kanalverlauf, nach distal eine Perforation.

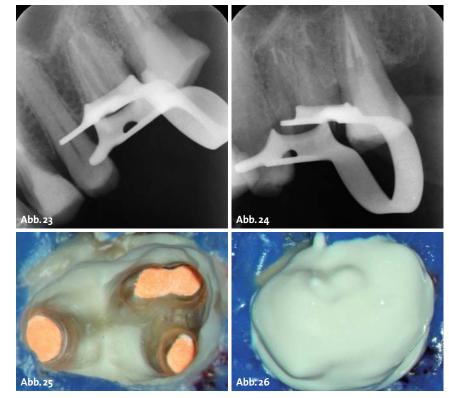
Abb. 23 und 24: Röntgenkontrolle Downpack und MTA-PLugs. – **Abb. 25:** Backfill. – **Abb. 26:** Aufbaufüllung.

wurde dieser wie auch die Perforation im distalen Kanal mit einem Plug aus Mineral Trioxide Aggregate (MTA, MedCem röntgenopak) gefüllt (Abb. 21 und 22). Es folgte die Röntgenkontrolle (Abb. 23 und 24) und dann der Backfill (Abb. 25). Nach gründlicher Reinigung der Kavitätenwände im koronalen Bereich bis subkrestal in die Kanaleingänge mit Rosen- und Müllerbohrern konnte der Verschluss und Stumpfaufbau mit Clearfil New Bond und Core Paste weiß stattfinden (Abb. 26). Der Zahn wurde dann präpariert. Abbildung 27 und 28 zeigen die abschließende Röntgenkontrolle. Es wurde eine provisorische Krone (Protemp, Temp Bond) eingegliedert.

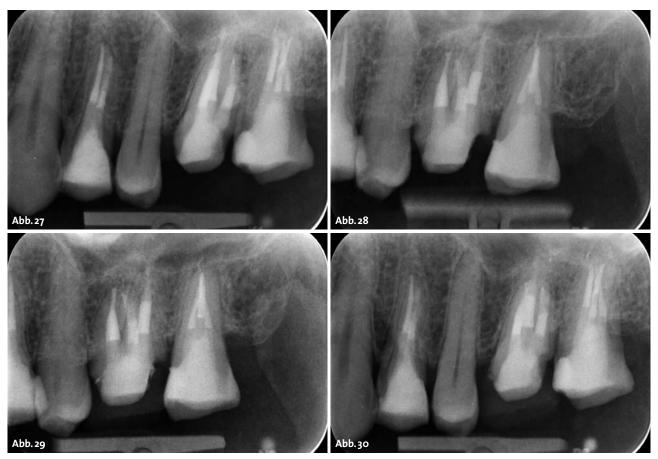
Abb. 27 und 28: Röntgenkontrolle nach Wurzelfüllung. – Abb. 29 und 30: Röntgenkontrolle nach zwei Monaten.

Die Kontrolle zwei Monate später zeigte verbesserte Verhältnisse. Die Zähne waren frei von Beschwerden. Die Sondierung der Gingiva war rundherum an allen Zähnen erneut unauffällig. In den Röntgenbildern (Abb.29 und 30) stellte sich eine Verkleinerung der Aufhellungen dar. Es schloss sich nun die Überkronung der Zähne an.
