Ästhetische Misserfolge in der Implantologie: Ursachen und Therapiekonzept

Beunruhigende Zunahme von „Komplikationen“: Die Negativentwicklung birgt das Risiko in sich, dass die Implantologie in Misskredit gebracht werden kann.
Von Prof. Dr. Daniel Buser, Universität Bern.

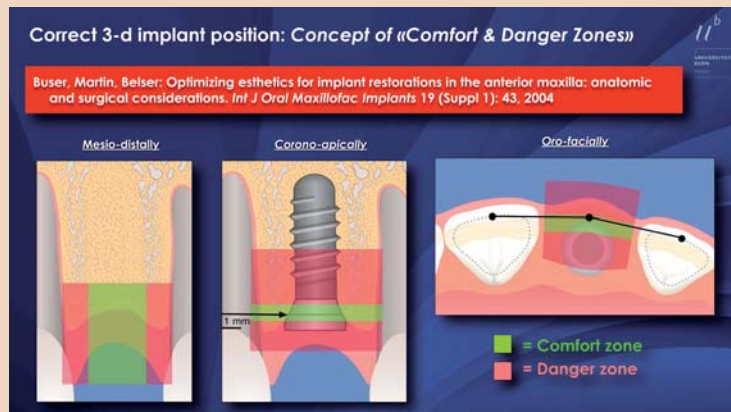
Abb. 1: Das Konzept der Comfort & Danger Zone zur korrekten dreidimensionalen Positionierung der Implantatplattform.

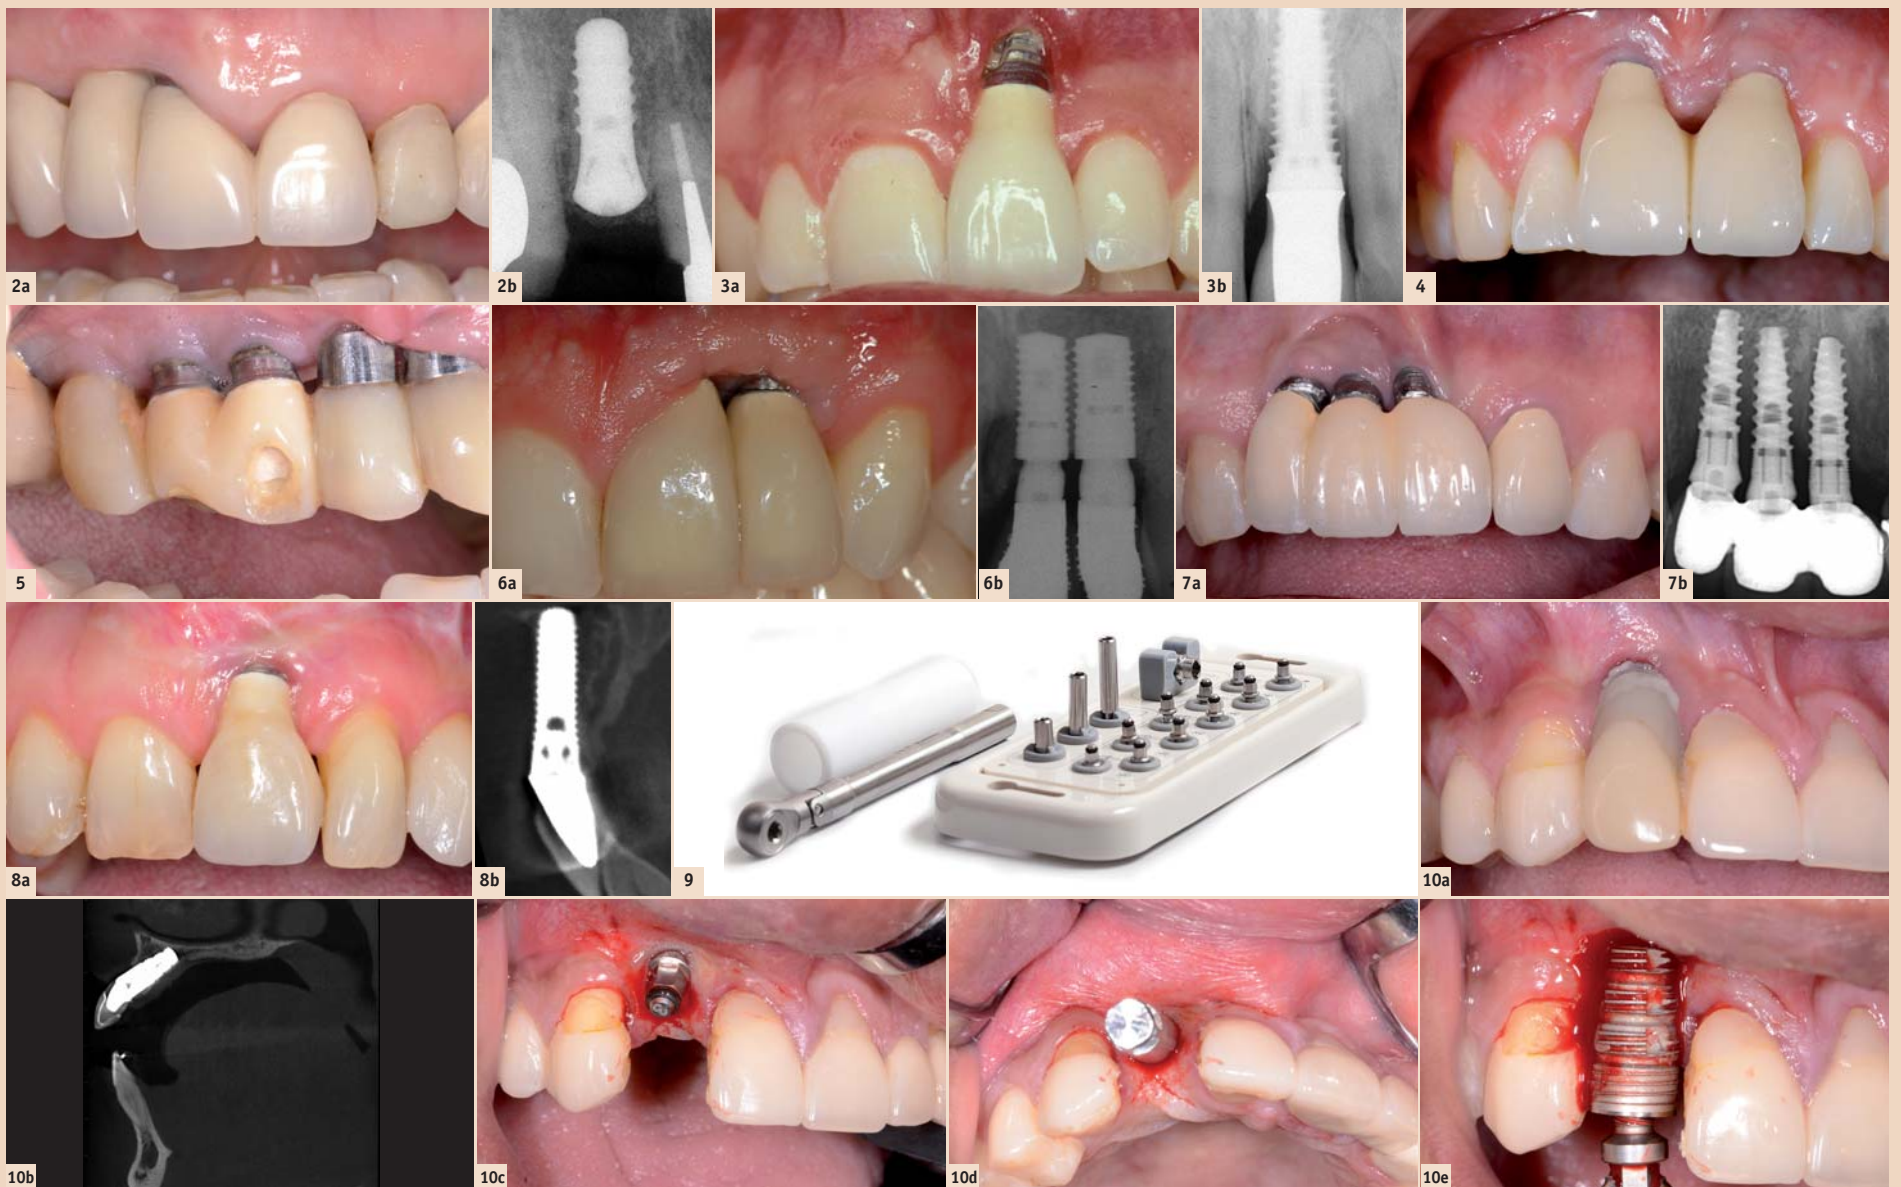
Abb. 2a: Fehlende Papille bei der Implantatkronen 12. – Abb. 2b: Das Röntgenbild zeigt das Implantat zu nahe am Nachbarzahn 11. Der Fehler war die Selektion eines zu grossen Implantatdurchmessers. – Abb. 3a: Schwere Weichteilrezession bei einem Implantat, welches zu weit facial positioniert ist. – Abb. 3b: Das Röntgenbild zeigt das überdimensionierte Implantat, welches die faciale Fehlposition verstärkte. – Abb. 4: Die Weichteilrezession bei den beiden Implantaten 11 und 21 wurde durch eine apikale Fehlposition verursacht. – Abb. 5: Schwere ästhetische Komplikation infolge einer koronalen Fehlposition aller Implantate. Das sichtbare Metall stört extrem. – Abb. 6a: Weichteildefizit mit fehlender Papille zwischen zwei benachbarten Implantaten. – Abb. 6b: Das Röntgenbild zeigt die beiden Implantate, welche viel zu nahe aneinander platziert worden sind. Besser wäre nur ein Implantat in Regio 21 gewesen. – Abb. 7a: Schwere ästhetische Komplikation in einer Dreifach-Lücke mit drei inserierten Implantaten. Ein viel besserer Ansatz wären nur zwei Implantate gewesen mit einer implantatgetragenen Brücke. – Abb. 7b: Die drei Implantate führen zweimal zu benachbarten Implantaten, was unweigerlich zu vertikalem Knochenverlust führt. Zudem sind die Implantate fehlpositioniert. – Abb. 8a: Schwere Weichteilrezession nach Sofortimplantation. Wie oft gesehen, hat die frische Alveole das Implantat in eine faciale Fehlposition geführt. – Abb. 8b: Das orofaziale DVT zeigt, dass das Implantat facial keine Knochenwand besitzt. Diese ist nach der Extraktion resorbiert worden. – Abb. 9: Das BTI-Implant Extraction Kit, welches sich in der klinischen Anwendung als vielseitig und sehr effizient erwiesen hat. – Abb. 10a: Massive Weichteilrezession beim Implantat 12 infolge facialer Fehlposition. – Abb. 10b: Das DVT zeigt das überdimensionierte Implantat in einer Fehlachse. – Abb. 10c: Klinische Situation nach Insertion des passenden BTI-Instrumentes, welches im Gegenurzeigersinn in das Implantatinnere eingeschraubt wurde. – Abb. 10d: Nach dem Aufsetzen des Zwischenstückes ist die drastische Fehlachse klar ersichtlich. Mit der stark dimensionierten Ratsche kann nun das Drehmoment aufgebaut werden, um das Implantat aus der Knochenverankerung zu lösen. – Abb. 10e: Nach Entfernung ist die Dimension des viel zu grossen Implantates erkennbar.

massiv beeinträchtigen kann (Abb. 2a, b). Ein zu weit fazial gesetztes Implantat führt oft zu einer unschönen Weichteilrezession mit verlängerter Krone, was die ästhetische Harmonie massiv stört (Abb. 3a, b). Beide Komplikationen werden oft durch überdimensionierte Implantate verstärkt. Solche 6 bis 7 mm grosse Implantate, z.B. beim Frialit 2 System, sind noch vor rund zehn Jahren von vielen, zum Teil renommierten Referenten empfohlen worden. Aus diesem Grund ist es wichtig, einen Implantatdurchmesser von maximal 4–5 mm zu wählen. Eine apikale Fehlposition kann eine Rezession verstärken, wenn die Schulter auch zu weit fazial platziert ist (Abb. 4). Eine koronale Fehlposition führt je nach Schweregrad zu einer sichtbaren Metallschulter (Abb. 5).

Die klinische Erfahrung zeigte, dass bei benachbarten Implantaten die interimplantäre Papille deutlich verkürzt werden kann, vor allem wenn die Position des seitlichen Schneidezahns mitbetroffen ist (Abb. 6a, b). Aus diesem Grund sehen wir viele ästhetische Misserfolgsfälle, wenn zum Beispiel bei Dreifach-Lücken drei Implantate verwendet werden, vor allem auch wenn die Implantate in einer Fehlposition eingesetzt werden (Abb. 7a, b).

Bei diesem Punkt steht vor allem die Sofortimplantation im Vordergrund. Ab 2000 waren während einiger Jahre auffallend viele ästhetische Katastrophenfälle mit extremen Weichteilrezessionen nach Sofortimplantation zu sehen (Abb. 8a, b). Dieses Risiko nach Sofortimplantation ist inzwischen in diversen Reviewarbeiten belegt worden (Chen & Buser

Beim ersten Patienten wird die Entfernung eines fehlpositionierten Implantates mit dem BTI-System gezeigt. Das Implantat im Bereich des seitlichen Schneidezahnes rechts war deutlich überdimensioniert und zu gross für die Zahnücke. Zudem war das Implantat in einer fazialen Fehlposition und Fehlachse inseriert worden. Die Folge war eine extreme Weichteilrezession (Abb. 10a, b). Bei der Explantation wurde das Spezialinstrument in das Implantat inseriert und im Gegenuhrzeigersinn festgezogen. Mithilfe der stark dimensionierten Ratsche konnte das Drehmoment so stark erhöht werden, bis die Implantatverankerung im Knochen brach und das Implantat entfernt werden konnte (Abb. 10c–e). Der Weichteildefekt wurde mit einem Vollschleimhauttransplantat verschlossen, um im zukünftigen Implantatlager die keratinisierte Mukosa wiederherzustellen (Abb. 10f, g).

Die klinische Erfahrung der letzten 15 Jahre zeigte, dass in den meisten Fällen die einzige Behandlungsmöglichkeit in der Implantatentfernung besteht, um das Problem in den Griff zu bekommen. Bei der Implantatentfernung stehen drei Ziele im Vordergrund:

Bei der Entfernung eines Implantates muss das vorhandene Knochenvolumen möglichst erhalten werden, um eine erneute Implantatbehandlung zu ermöglichen. Dabei ist die Erhaltung der palatinalen Knochenwand am wichtigsten, weil eine horizontale Knochenaugmentation nach fazial in der Regel gut möglich ist. In den letzten Jahren sind grosse Fortschritte erzielt worden mit der Entwicklung von Spezialinstrumenten, mit welchen ein osseointegriertes Implantat durch ein hohes Drehmoment im Gegenuhrzeigersinn aus der Knochenverankerung gelöst werden kann. Dazu wird eine Ratsche verwendet, um die nötige Kraft aufzubauen. Seit zwei Jahren verwenden wir dazu das BTI Implant Extraction Kit (Abb. 9; Biotechnology Institute BTI, Vitoria-Gasteiz, Spanien), welches sich in der klinischen Anwendung hervorragend bewährt hat, da es einfach und flexibel einsetzbar ist (Anitua & Orive 2012). Ist an der zukünftigen Implantationsstelle keine keratinisierte Mukosa vorhanden, kann diese nach der Implantatentfernung direkt korrigiert werden mit einem Vollschleimhauttransplantat. Ist eine Infektion vorhanden, so heilt diese nach Entfernung der Infektionsursache in der Regel innert einigen Tagen ab.

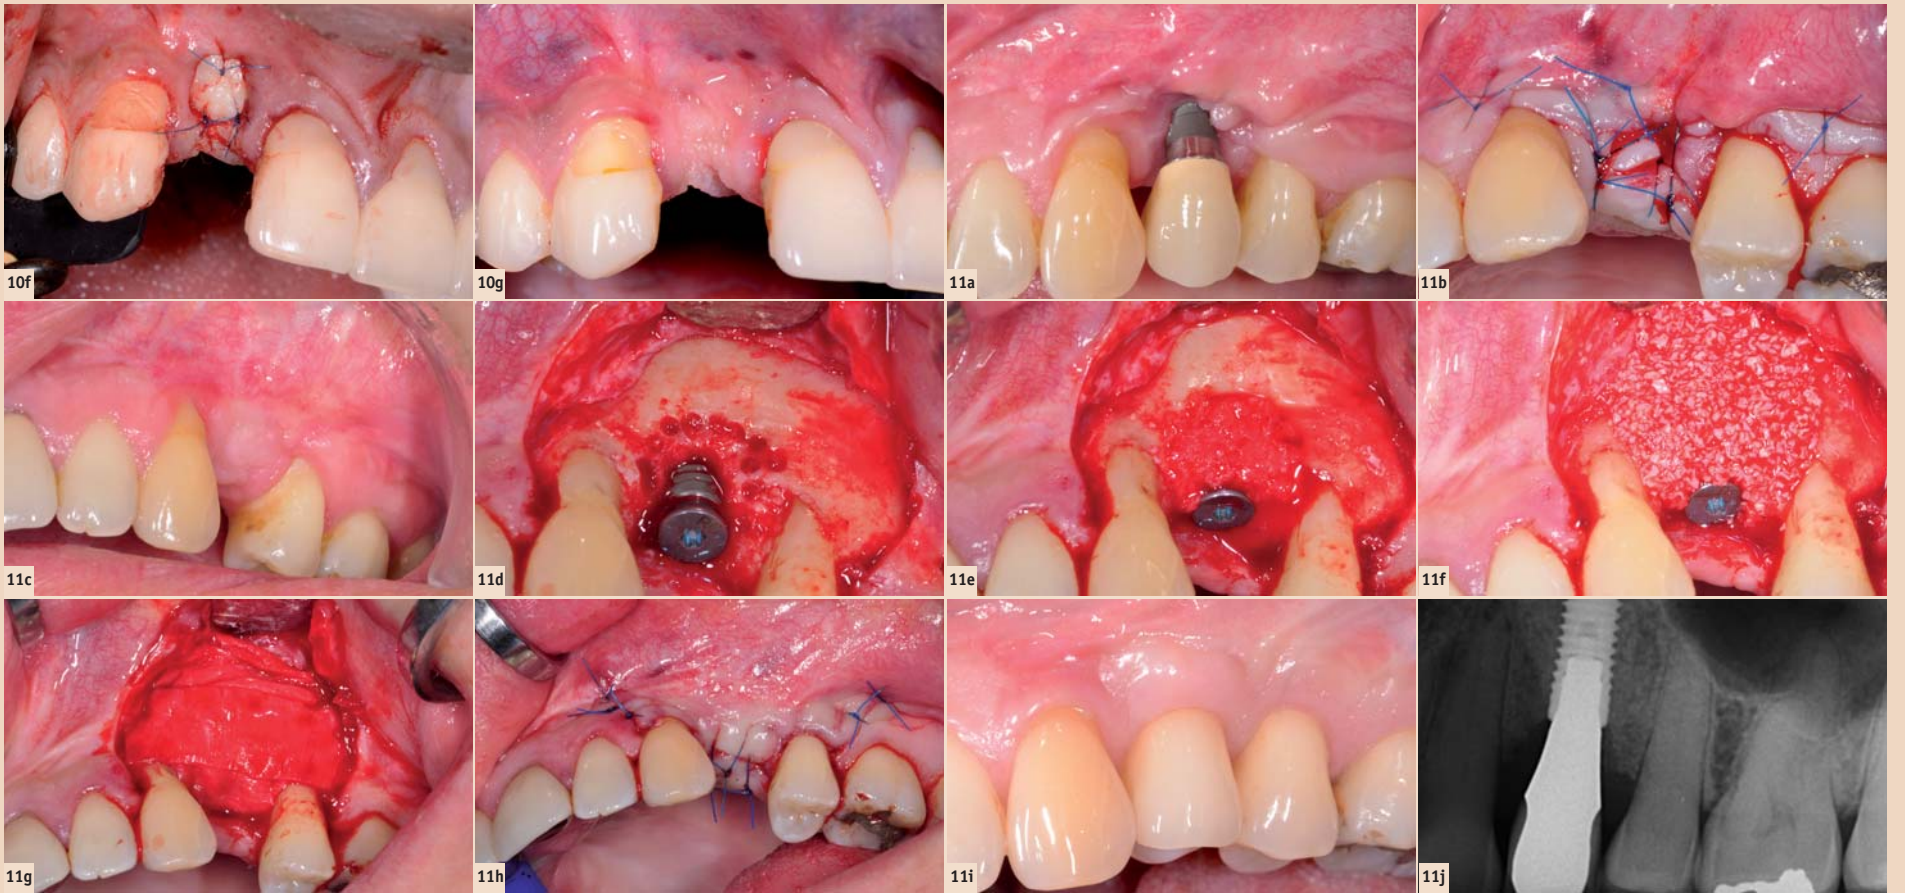
Abb. 10f: Status nach Verschluss des Explantationsdefektes mit einem Vollschleimhauttransplantat, um wieder eine keratinisierte Mukosa herzustellen. – **Abb. 10g:** Drei Monate später ist das Weichteiltransplantat gut eingeeilt. Die keratinisierte Mukosa ist jetzt ausreichend breit für die geplante Implantatoperation. – **Abb. 11a:** Extreme ästhetische Komplikation durch eine koronale und faziale Fehlposition des Implantates. Zudem fehlt die keratinisierte Mukosa nach diversen Zusatzeingriffen zur Behebung des Problems. – **Abb. 11b:** Nach Entfernung des Implantats wurde die fehlende keratinisierte Mukosa durch ein Vollschleimhauttransplantat aus dem Tuber korrigiert. – **Abb. 11c:** Drei Monate später ist die keratinisierte Mukosa gut abgeheilt und zeigt eine ausreichende Breite. – **Abb. 11d:** Status nach Insertion des Implantates in korrekter 3D-Position, Anfrischung der umgebenden kortikalen Knochenwand. – **Abb. 11e:** Die Konturaugmentation verwendet lokal gewonnene autologe Knochenchips zur Stimulierung der Knochenneubildung. – **Abb. 11f:** Anschliessend wird eine zweite Schicht appliziert mit Bio-Oss Granulat, welches eine geringe Substitutionsrate aufweist. – **Abb. 11g:** Das Augmentat wird mit einer Kollagenmembran (Bio-Gide) abgedeckt, um das GBR-Prinzip anzuwenden. – **Abb. 11h:** Die Operation wird abgeschlossen mit einem spannungsfreien, primären Weichteilverschluss, um die applizierten Biomaterialien zu schützen. – **Abb. 11i:** Klinisches Behandlungsergebnis nach zwei Jahren. Die ästhetische Harmonie konnte wiederhergestellt werden. – **Abb. 11j:** Die Zahnfilmaufnahme zeigt stabile Knochenverhältnisse beim neuen Implantat.

Beim zweiten Fall war ein Implantat im linken Oberkiefer in einer fazialen und koronalen Fehlposition eingesetzt und prothetisch versorgt worden (Abb. 11a). Das klinische Ergebnis war für die junge Patientin eine grosse Enttäuschung und sie kam vier Jahre nach der Implantation an unsere Klinik mit dem Wunsch, die ästhetische Komplikation zu beheben. Das Implantat musste entfernt werden mit gleichzeitiger Korrektur der fehlenden keratinisierten Schleimhaut durch ein Vollschleimhauttransplantat aus dem Tuberbereich (Abb. 11b, c).

Sechs Monate später wurde ein neues Implantat eingesetzt, diesmal in einer korrekten 3D-Position mit simultaner Konturaugmentation mithilfe von autologen Knochenchips, Bio-Oss Granulat und einer Bio-Gide Membran (Abb. 11d–h; Buser et al. 2008). Nach einer zweimonatigen Einheilung erfolgte die Freilegung und die prothetische Versorgung mit

einer Krone. Die klinische Kontrolle nach zwei Jahren zeigte ein schönes ästhetisches Ergebnis mit einem stabilen periimplantären Knochen (Abb. 11i, j).
