FALLBERICHT // Dieser Patientenfall beschreibt die Möglichkeit, wie durch endodontische (und begleitend selbstverständlich auch durch konservative, parodontale und prothetische) Therapie Zähne erhalten werden, diese aber auch gleichzeitig zu wertvollen Pfeilern werden können von entweder neu anzufertigendem oder bereits vorhandenem und erhaltungsfähigem Zahnersatz.

PFEILERVERMEHRUNG DURCH ZAHNERHALTUNG

Dipl.-Stom. Burghard Falta, M.Sc./Bochum

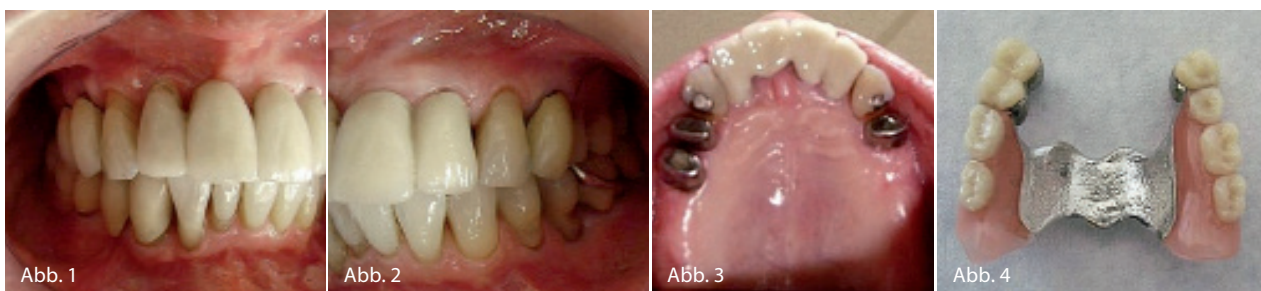
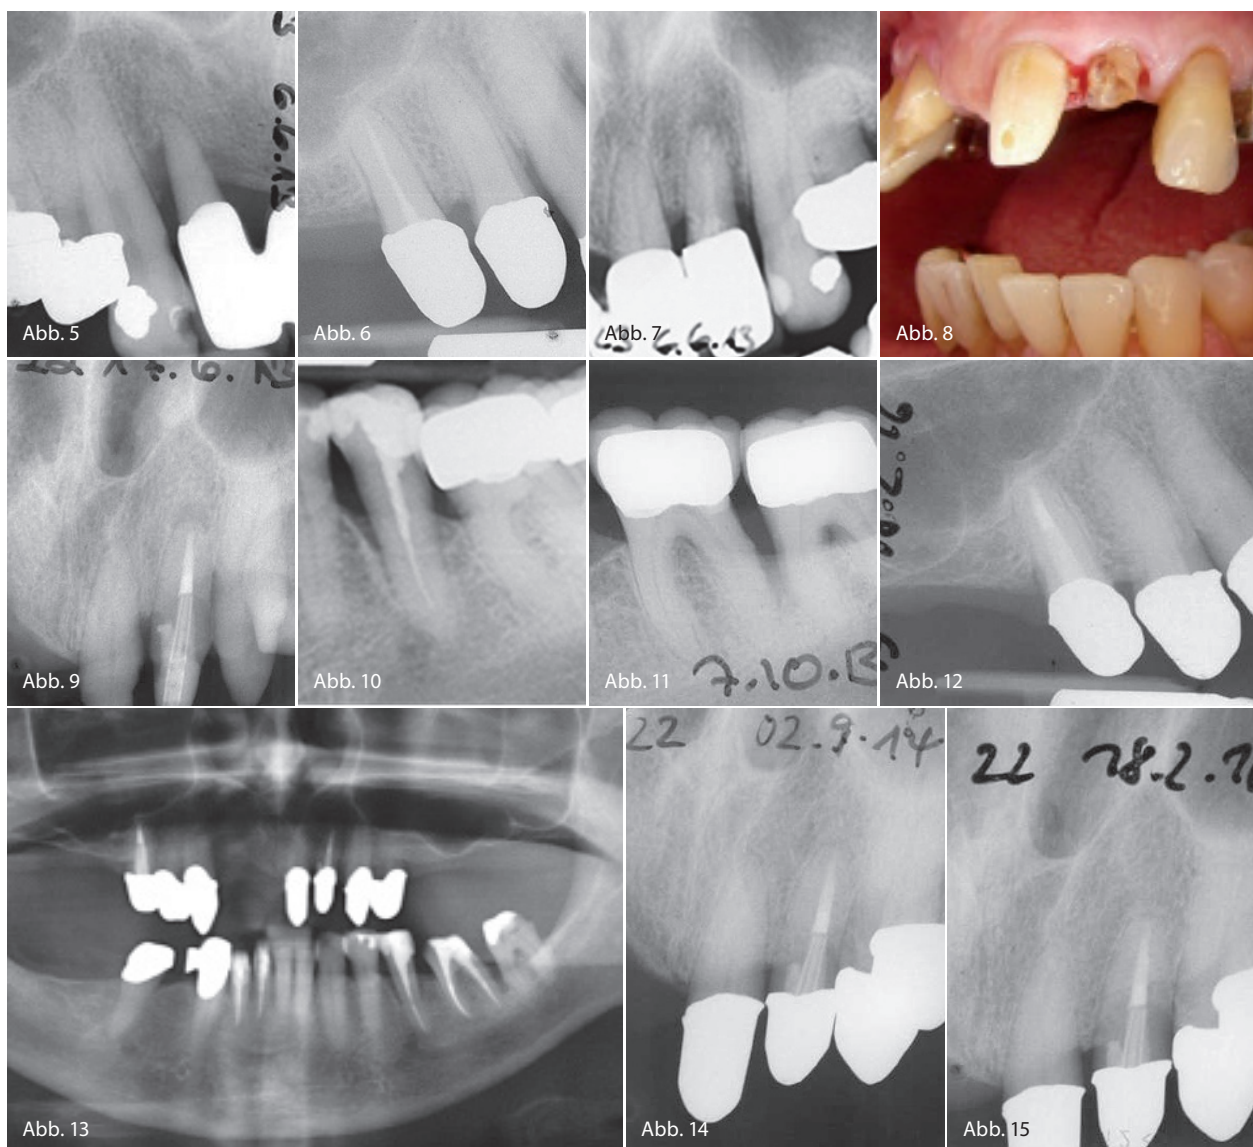
Auch wenn die klinische und röntgenologische Ausgangssituation (Abb. 1 bis 4, 6, 7 und 10) zunächst vermuten lassen könnte, dass einige Zähne, von denen hier berichtet werden wird, hätten der Zange anheimfallen können, ist das Ergebnis dieser Gesamtanierung ermunternd.

Abb. 1 bis 4: Anfangsbefund nach ersten mundhygienisierenden Maßnahmen.

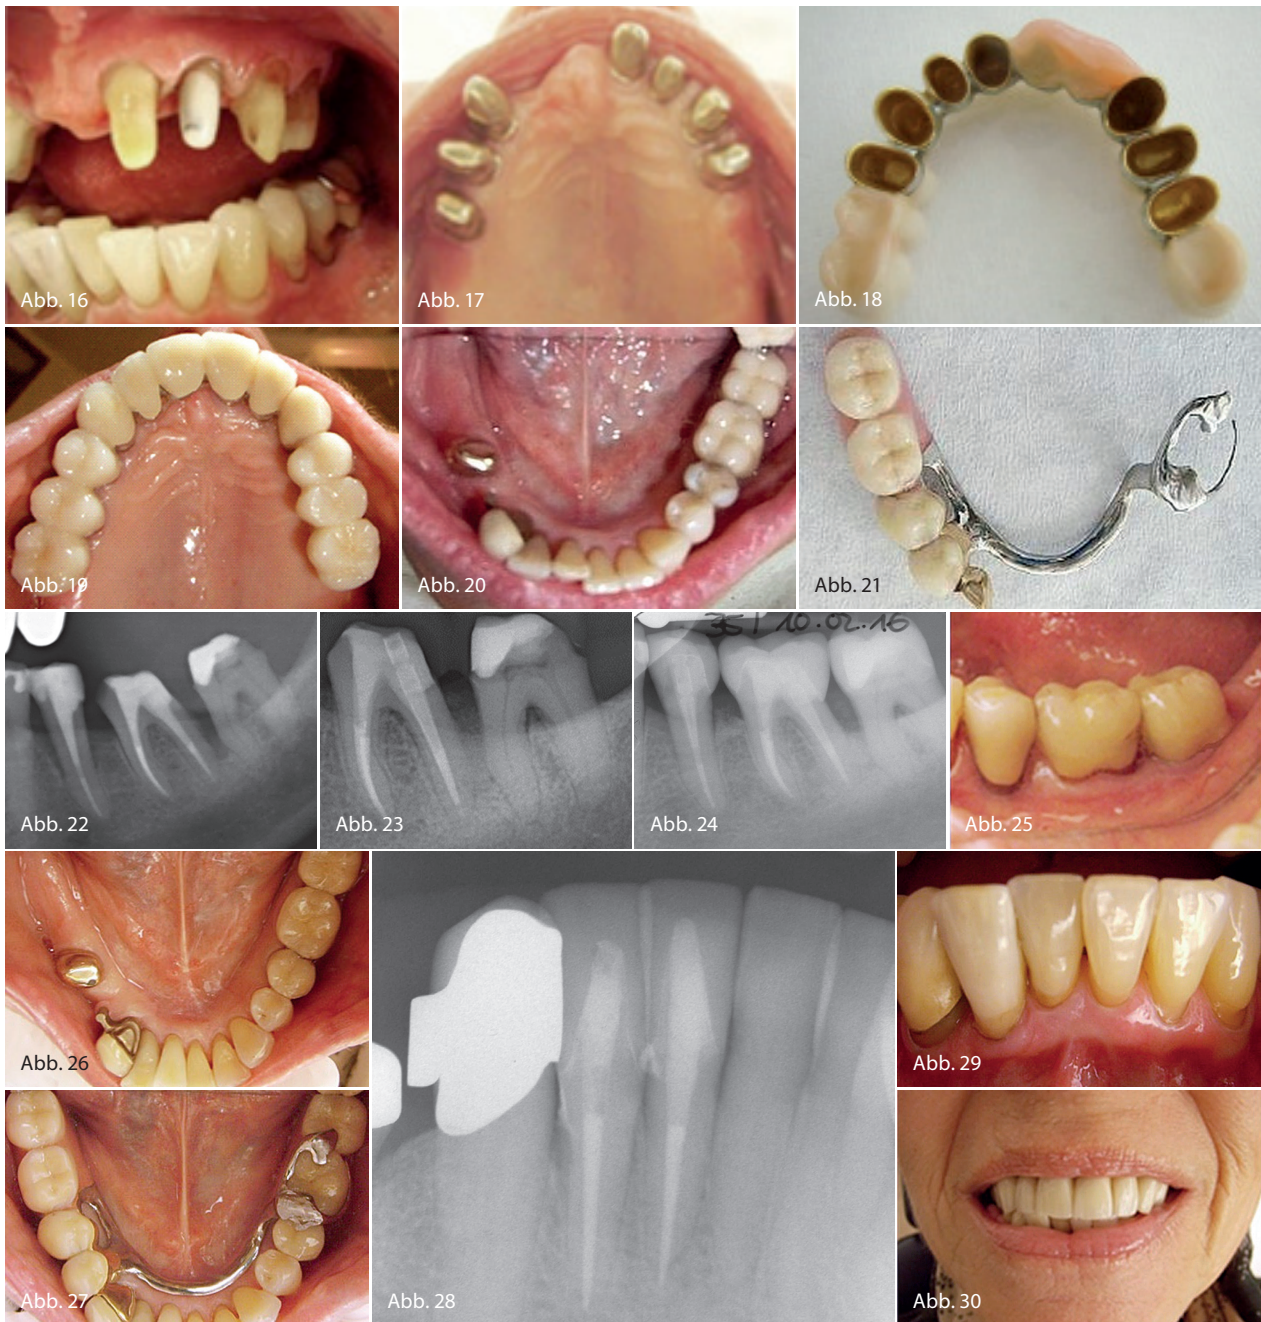
Jedoch war ein minimalinvasiver parodontalchirurgischer regenerativer Eingriff im dritten Quadranten notwendig („ausgeprägte generalisierte chronische Parodontitis im Stadium der Stagnation mit tiefen vertikalen Einbrüchen“), der von einer Fachärztin und Spezialistin für

Abb. 22 und 23: Ausschnitt aus dem OPG vor dem und Zahnfilm unmittelbar nach den parodontalchirurgischen Eingriff. **Abb. 24 bis 27:** Röntgenkontrolle nach 14,5 Monaten zeigt parodontale „Erholung“ sowohl approximal 36/37 und 35/36 als auch 34/35. **Abb. 28:** Röntgenkontrolle – hier noch mit provisorischen Kronen.

Parodontologie am 25.11.2014 unter Einsatz von Schmelz-Matrix-Proteinen und Knochenersatzmaterial durchgeführt wurde (Abb. 22 und 23). Vorher (am 16.09.2014) wurden auch die Zähne 41 und 42 endodontisch revidiert und mit langzeitprovisorischen, chairside gefertigten Kunststoffkronen versehen. Die Röntgenkontrolle am 27.01.2015 zeigte

unauffällige apikale Knochenstrukturen. Zwischenzeitlich fanden immer wieder mundhygienisierende Maßnahmen statt. Schließlich konnten die neuen vollkeramischen e.max-Kronen 35, 36 und 37 (zementiert) sowie 41 und 42 (adhäsiv befestigt) am 08.06.2015 unter Erhalt des vorhandenen UK-Zahnersatzes eingegliedert werden (Abb. 24 bis 30).
