Widersprüchliche Röntgendiagnosen bei traumatisiertem Zahn

Dr. med. dent. Mark Plachtovics, PhD, Dr. med. dent. Jörg Matschke,
Dr. med. dent. Christian Scheifele

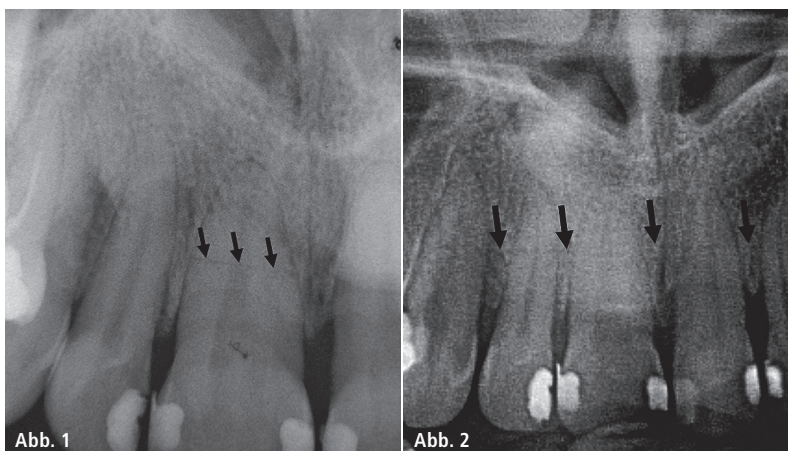
Lockerungsgrad II, die Vitalitätsprobe war negativ. Es gab keine Lippenplatzwunde. Bei dem Zahnfilm an Zahn 11 war eine radioluzente Frakturlinie deutlich erkennbar (Abb. 1). Dem behandelnden Zahnarzt alio loco lag aber auch eine ca. ein Jahr alte digitale Panoramaschichtaufnahme vor, auf der ebenfalls eine horizontale radioluzente Linie im Frontzahnggebiet des Oberkiefers festzustellen war (Abb. 2). Der Verdacht lag nahe, dass es sich um ein Artefakt handelte. Die Patientin

Abb. 1: Nach dem Unfall angefertigtes Zahnrontgen, intraalveoläre Zahnfraktur 11 zwischen Zahnhals und Wurzelmitte (schwarze Pfeile). – **Abb. 2:** Teilansicht der ein Jahr vor dem Trauma gemachten Panoramaschichtaufnahme: Horizontal laufende Aufhellungslinien in Projektion auf die Region 12, 11 und 21 in Höhe der Wurzelmitte (schwarze Pfeile), die sich auch in der Knochenstruktur fortsetzen.

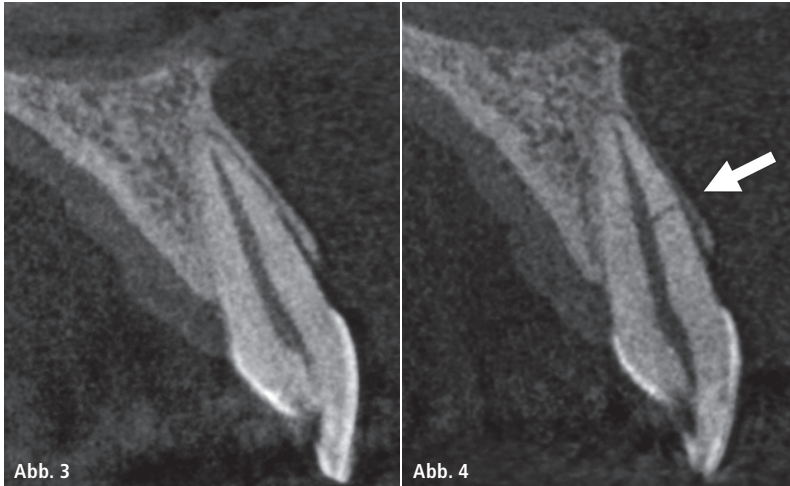
wollte unter keinen Umständen eine Wurzelkanalbehandlung oder eine Entfernung des Zahns 11, außer wenn die Fraktur ohne Zweifel nachweisbar sei. Zur weiteren Klärung der Situation ordnete der Zahnarzt eine kleinvolumige DVT-Aufnahme in Endo-Einstellung (in hoher Ortsauflösung, Kodak 9000 3D, Schnittbreite 0,076 mm, 70 kV, 10 mA, 10,68 s) an. In dieser DVT-Aufnahme war keine Frakturlinie oder Kontinuitätsunterbrechung erkennbar (Abb. 3). Aufgrund der DVT-Aufnahme wurde eine Fraktur des Zahns 11, trotz der hervorragenden Bildqualität des Zahnfilms, ausgeschlossen. Auch die Patientin sah die DVT-Aufnahme zunächst als entsprechenden Beweis an.

Bei anhaltenden Beschwerden zwei Tage später wurden die Bedingungen der ersten DVT-Aufnahme penibel reevaluiert. Die Patientin arbeitete als Assistentin in der zahnmedizinischen Radiologie. Auf der Basis ihrer beruflichen Kenntnisse hatte sie sichergehen wollen, keine Bewegungsartefakte zu verursachen. Um dieses Ziel zu erreichen, drückte sie während der Vorbereitung ihren beweglichen Zahn in eine stabile Position in Richtung Apex. Dann legte sie ihr Kinn auf die Kinnstütze und biss

Abb. 3: Die transversale Ansicht der DVT-Aufnahme zeigt keine Frakturlinie an Zahn 11. – **Abb. 4:** Intraalveoläre Fraktur von Zahn 11 in der Wurzelmitte (weißer Pfeil) in der transversalen Ansicht der DVT-Aufnahme.

mit ihrem frakturierten Schneidezahn vorsichtig, aber mit Kraft in den Aufbissblock. Dies führte faktisch zu einer 100-prozentigen spaltfreien Reposition des Fragments. Damit war die Fraktur auch bei einem scharfen Bild mit Endo-Einstellung nicht mehr darstellbar. Beweisend für die Fraktur war dann die erneut durchgeführte DVT-Aufnahme, bei der nun eine seitliche Bissperrung mit Watterollen erfolgte. Das Ergebnis war die Aufnahme entsprechend Abbildung 4 – mit einer klar erkennbaren Frakturlinie. Die Entlastung der Zahnkrone 11 ermöglichte nun den Beweis einer Zahnfraktur.
