Komplexe Probleme einfach lösen

GBR bei Fenestrierung der bukkalen Knochenwand – eine Falldarstellung

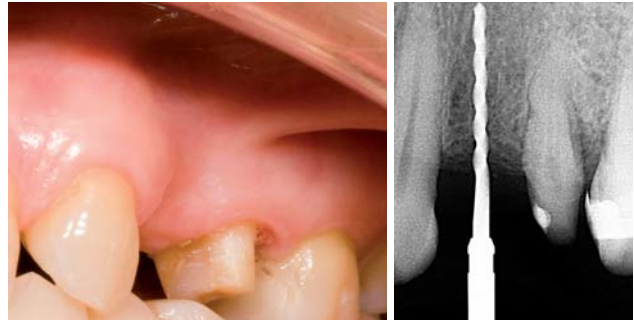
Abb. 1: Die klinische Ausgangssituation nach Abnahme der Krone: Einziehung im vestibulären Anteil des schleimhautbedeckten Alveolarfortsatzes, der auf eine Knochenatrophie schließen lässt. – **Abb. 2:** Die korrekte Bohrerorientierung wurde mittels einer digitalen Zahnfilm-aufnahme und des Twistdrills in situ überprüft.

Nach Abnahme der Krone zeigte die klinische Ausgangssituation eine Einziehung im vestibulären Anteil des schleimhautbedeckten Alveolarfortsatzes, welcher auf eine Knochenatrophie schließen lässt (Abb. 1). Die Wahl für den chirurgischen Zugang fiel aus diesem Grund auf einen Mukoperiostlappen mit distalem vertikalen Entlastungsschnitt mesial des Zahnes 26. Die korrekte Bohrerausrichtung wurde mittels einer digitalen Zahnfilmaufnahme und dem Twistdrill in situ überprüft (Abb. 2).

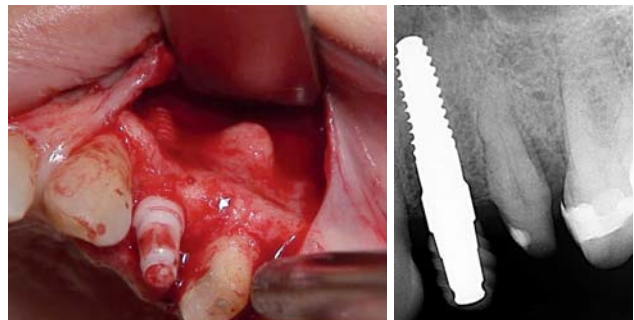
Abb. 3: Um das einteilige Keramikimplantat prothetisch optimal zu positionieren, wurde eine Fenestrierung im apikalen Teil des Alveolarfortsatzes (mit recht ungewöhnlicher Anatomie) bewusst akzeptiert. – **Abb. 4:** Die korrekte Implantatposition wurde durch eine zweite Zahnfilm-aufnahme abgesichert.

Um das einteilige Keramikimplantat prothetisch optimal zu positionieren, wurde eine Fenestrierung, im apikalen Teil des Alveolarfortsatzes mit recht ungewöhnlicher Anatomie, bewusst in Kauf genommen. Der breite Alveolarfortsatz im zervikalen Bereich kommt der Primärstabilität des Implantates und der Defektfüllung mit Knochenersatzmaterial zugute. Allerdings erschwert diese Situation die Erkennung der Fenestrierung, wenn nur ein Zugang ohne vertikalen Entlastungsschnitt durchgeführt wird (Abb. 3). Die Absicherung der korrekten Implantatposition erfolgte durch eine zweite Zahnfilmaufnahme (Abb. 4). Das Knochen-

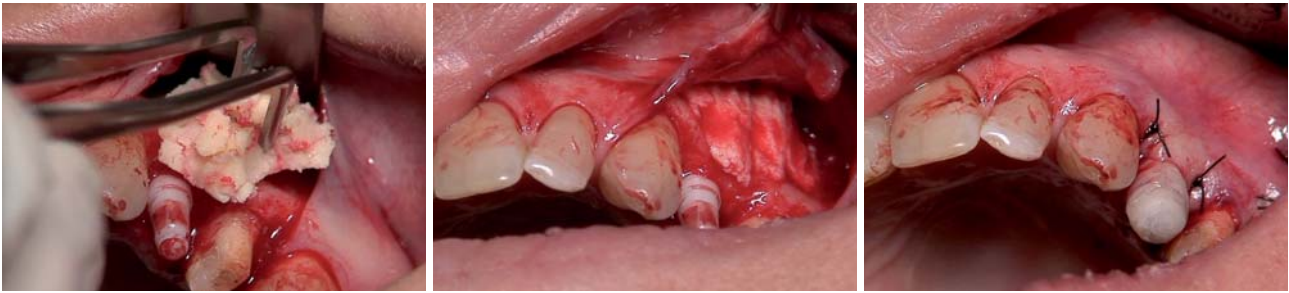
Abb. 5: Einbringen des Knochenersatzmaterials. – **Abb. 6:** Modellierung. – **Abb. 7:** Nahtverschluss mit aufgesetzter Prothetikkrone am Implantat.

ersatzmaterial wurde eingebracht (Abb. 5) und im Defekt modelliert (Abb. 6). Bei intaktem Mukoperiostlappen und zirkulär vorhandenem Knochen am Implantatthals kam keine Membran zum Einsatz. Der Nahtverschluss erfolgte mit aufgesetzter Prothetikkrone am Implantat (Abb. 7). Das Keramikimplantat wurde mit einer zementfreien Kunststoffkrone versorgt und mittels eines Glasfaserverbandes und fließfähigem Composite mit der Kunststoffkrone am Zahn 25 und am Zahn 23 durch das Säureätzverfahren gesichert (Abb. 8). Nach drei Monaten wurde die Schienung entfernt und das Implantat auf seine korrekte Osseointegration überprüft. Diese Weichgewebssituation erwies sich als sehr zufriedenstellend (Abb. 9). Die Behandlung war nach Eingliederung von zwei Vollkeramik-Einzelzahnkronen mit Zirkongerüst abgeschlossen (Abb. 10). Eine Zahnfilmkontrollaufnahme zeigte stabile Knochenverhältnisse (Abb. 11).

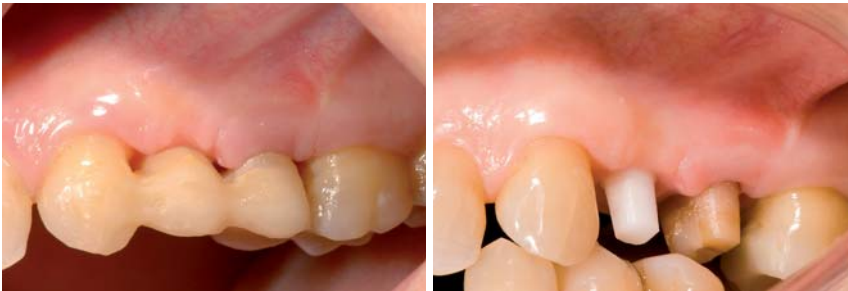
Abb. 8: Versorgung des Keramikimplantates mit einer zementfreien Kunststoffkrone, Schienung mittels Glasfaserverband und fließfähigem Komposit mit der Kunststoffkrone am Zahn 25 und 23 durch das Säureätzverfahren. – **Abb. 9:** Nach drei Monaten Entfernung der Schienung und Überprüfung der Osseointegration. Die Weichgewebssituation ist ausgezeichnet.

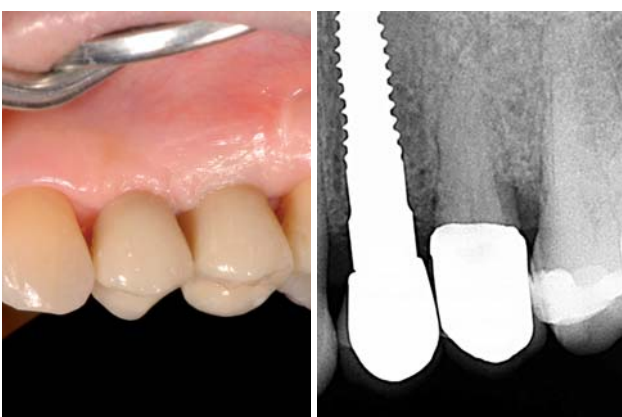
Abb. 10: Ergebnis: Eingliederung von zwei Vollkeramik-Einzelzahnkronen mit Zirkongerüst. – **Abb. 11:** Stabile Knochenverhältnisse zwölf Monate nach prothetischer Versorgung.
