Komplexe Probleme einfach lösen

GBR bei Fenestrierung der bukkalen Knochenwand – eine Falldarstellung

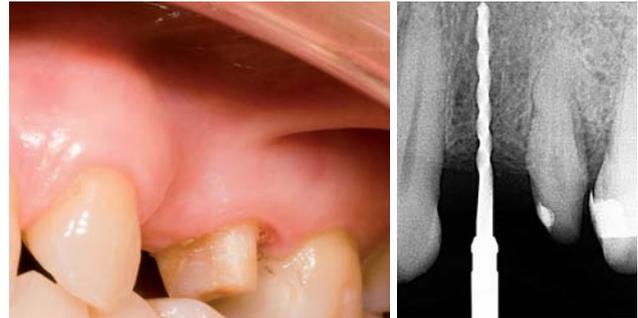
Abb. 1: Die klinische Ausgangssituation nach Abnahme der Krone: Einziehung im vestibulären Anteil des schleimhautbedeckten Alveolarfortsatzes, der auf eine Knochenatrophie schließen lässt. – **Abb. 2:** Die korrekte Bohrerposition wurde mittels einer digitalen Zahnfilmaufnahme und des Twistdrills in situ überprüft.

Nach Abnahme der Krone zeigte die klinische Ausgangssituation eine Einziehung im vestibulären Anteil des schleimhautbedeckten Alveolarfortsatzes, welcher auf eine Knochenatrophie schließen lässt (Abb. 1). Die Wahl für den chirurgischen Zugang fiel aus diesem Grund auf einen Mukoperiostlappen mit distalem vertikalen Entlastungsschnitt mesial des Zahnes 26. Die korrekte Bohrerausrichtung wurde mittels einer digitalen Zahnfilmaufnahme und dem Twistdrill in situ überprüft (Abb. 2).

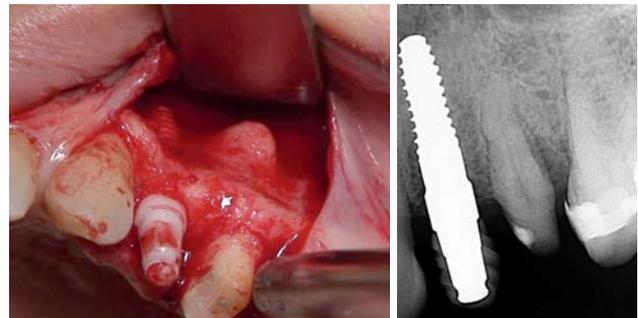
Abb. 3: Um das eineilige Keramikimplantat prothetisch optimal zu positionieren, wurde eine Fenestrierung im apikalen Teil des Alveolarfortsatzes (mit recht ungewöhnlicher Anatomie) bewusst akzeptiert. – **Abb. 4:** Die korrekte Implantatposition wurde durch eine zweite Zahnfilmaufnahme abgesichert.

Um das einteilige Keramikimplantat prothetisch optimal zu positionieren, wurde eine Fenestrierung, im apikalen Teil des Alveolarfortsatzes mit recht ungewöhnlicher Anatomie, bewusst in Kauf genommen. Der breite Alveolarfortsatz im zervikalen Bereich kommt der Primärstabilität des Implantates und der Defektfüllung mit Knochenersatzmaterial zugute. Allerdings erschwert diese Situation die Erkennung der Fenestrierung, wenn nur ein Zugang ohne vertikalen Entlastungsschnitt durchgeführt wird (Abb. 3). Die Absicherung der korrekten Implantatposition erfolgte durch eine zweite Zahnfilmaufnahme (Abb. 4). Das Knochen-

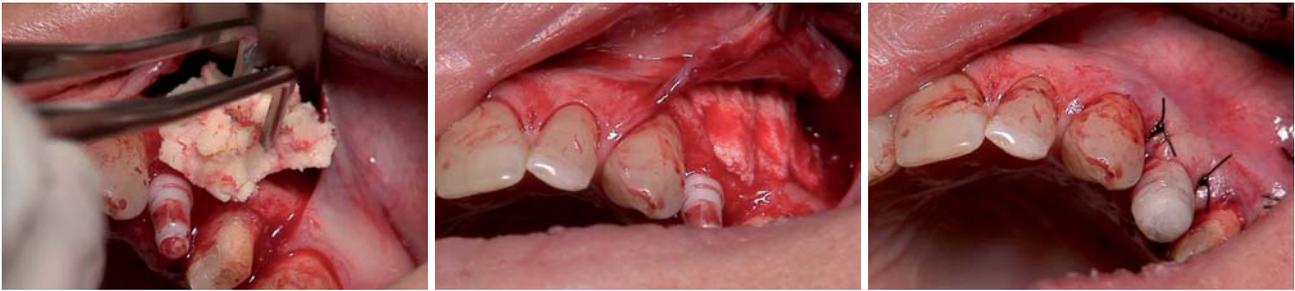
Abb. 5: Einbringen des Knochenersatzmaterials. – **Abb. 6:** Modellierung. – **Abb. 7:** Nahtverschluss mit aufgesetzter Prothetikkrone am Implantat.

ersatzmaterial wurde eingebracht (Abb. 5) und im Defekt modelliert (Abb. 6). Bei intaktem Mukoperiostlappen und zirkulär vorhandenem Knochen am Implantatthals kam keine Membran zum Einsatz. Der Nahtverschluss erfolgte mit aufgesetzter Prothetikkrone am Implantat (Abb. 7). Das Keramikimplantat wurde mit einer zementfreien Kunststoffkrone versorgt und mittels eines Glasfaserverbandes und fließfähigem Composite mit der Kunststoffkrone am Zahn 25 und am Zahn 23 durch das Säureätzverfahren gesichert (Abb. 8). Nach drei Monaten wurde die Schienung entfernt und das Implantat auf seine korrekte Osseointegration überprüft. Diese Weichgewebssituation erwies sich als sehr zufriedenstellend (Abb. 9). Die Behandlung war nach Eingliederung von zwei Vollkeramik-Einzelzahnkronen mit Zirkongerüst abgeschlossen (Abb. 10). Eine Zahnfilmkontrollaufnahme zeigte stabile Knochenverhältnisse (Abb. 11).

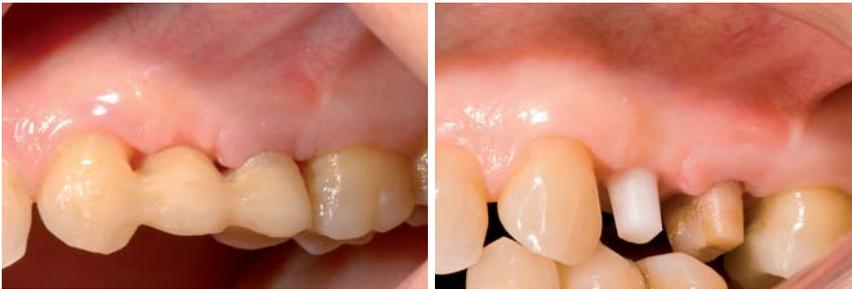
Abb. 8: Versorgung des Keramikimplantates mit einer zementfreien Kunststoffkrone, Schienung mittels Glasfaserverband und fließfähigem Komposit mit der Kunststoffkrone am Zahn 25 und 23 durch das Säureätzverfahren. – **Abb. 9:** Nach drei Monaten Entfernung der Schienung und Überprüfung der Osseointegration. Die Weichgewebssituation ist ausgezeichnet.

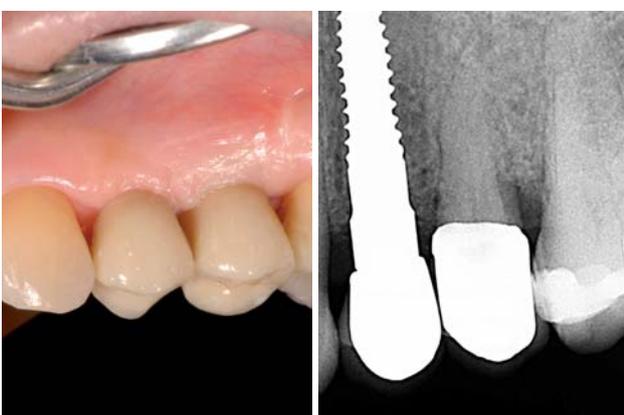
Abb. 10: Ergebnis: Eingliederung von zwei Vollkeramik-Einzelzahnkronen mit Zirkongerüst. – **Abb. 11:** Stabile Knochenverhältnisse zwölf Monate nach prothetischer Versorgung.
