Komplexe Probleme einfach lösen

GBR bei Fenestrierung der bukkalen Knochenwand – eine Falldarstellung

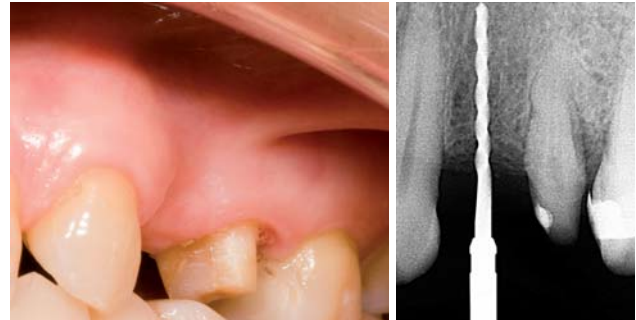
Abb. 1: Die klinische Ausgangssituation nach Abnahme der Krone: Einziehung im vestibulären Anteil des schleimhautbedeckten Alveolarfortsatzes, der auf eine Knochenatrophie schließen lässt. – **Abb. 2:** Die korrekte Bohrerorientierung wurde mittels einer digitalen Zahnfilm-aufnahme und des Twistdrills in situ überprüft.

Nach Abnahme der Krone zeigte die klinische Ausgangssituation eine Einziehung im vestibulären Anteil des schleimhautbedeckten Alveolarfortsatzes, welcher auf eine Knochenatrophie schließen lässt (Abb. 1). Die Wahl für den chirurgischen Zugang fiel aus diesem Grund auf einen Mukoperiostlappen mit distalem vertikalen Entlastungsschnitt mesial des Zahnes 26. Die korrekte Bohrerausrichtung wurde mittels einer digitalen Zahnfilmaufnahme und dem Twistdrill in situ überprüft (Abb. 2).

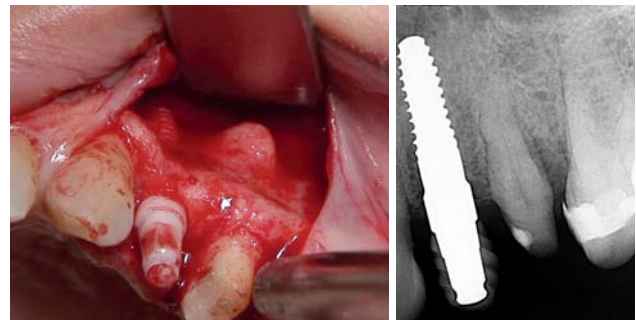
Abb. 3: Um das eineilige Keramikimplantat prothetisch optimal zu positionieren, wurde eine Fenestrierung im apikalen Teil des Alveolarfortsatzes (mit recht ungewöhnlicher Anatomie) bewusst akzeptiert. – **Abb. 4:** Die korrekte Implantatposition wurde durch eine zweite Zahnfilm-aufnahme abgesichert.

Um das einteilige Keramikimplantat prothetisch optimal zu positionieren, wurde eine Fenestrierung, im apikalen Teil des Alveolarfortsatzes mit recht ungewöhnlicher Anatomie, bewusst in Kauf genommen. Der breite Alveolarfortsatz im zervikalen Bereich kommt der Primärstabilität des Implantates und der Defektfüllung mit Knochenersatzmaterial zugute. Allerdings erschwert diese Situation die Erkennung der Fenestrierung, wenn nur ein Zugang ohne vertikalen Entlastungsschnitt durchgeführt wird (Abb. 3). Die Absicherung der korrekten Implantatposition erfolgte durch eine zweite Zahnfilmaufnahme (Abb. 4). Das Knochen-

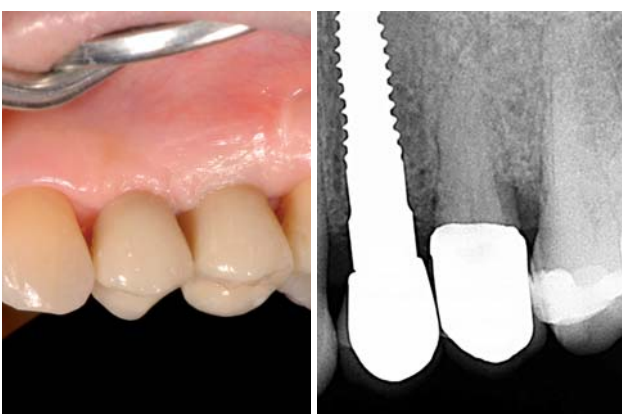
Abb. 10: Ergebnis: Eingliederung von zwei Vollkeramik-Einzelzahnkronen mit Zirkongerüst. – **Abb. 11:** Stabile Knochenverhältnisse zwölf Monate nach prothetischer Versorgung.
