REVISION EINES ZAHNS MIT DOPPELTER KANALKRÜMMUNG

Dr. Gaizka Loroño / Bilbao (Spanien)

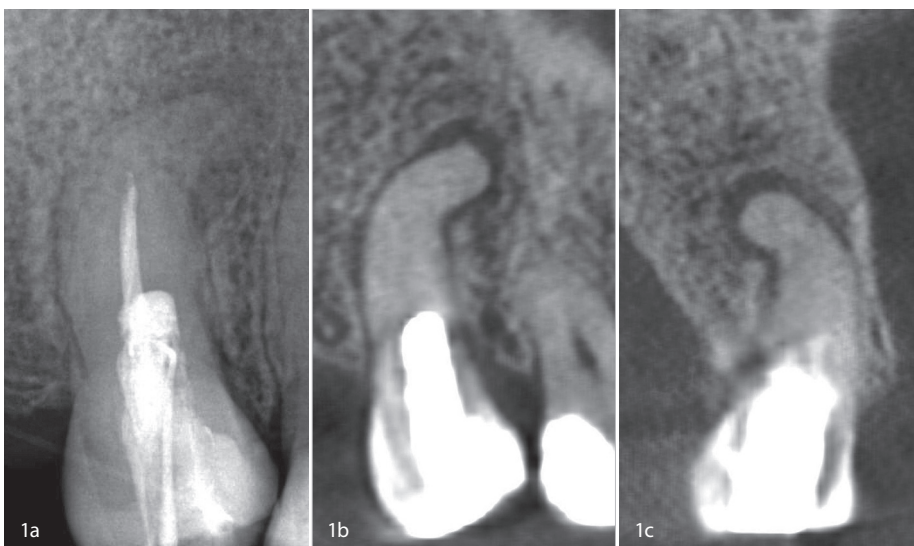
nese ergab keinen besonderen Befund. Die spezielle Anamnese von Zahn 15 ergab eine Perkussionsempfindlichkeit des Zahns und Palpationsempfindlichkeit in der apikalen Region des gleichen Zahns. Auf der intraoralen Röntgenaufnahme stellte sich eine apikale Läsion im periapikalen Bereich dar. Die Ursache war vermutlich eine pathologisch veränderte Pulpa aufgrund einer vorherigen Behandlung mit Unterfüllung (Abb. 1a). In der DVT-Aufnahme bestätigte sich der Verdacht der apikalen Läsion und durch die Auswertung des DVT konnte eine doppelte Kanalkrümmung in mesiodistaler Richtung (Abb. 1b) und in palatinal-bukkaler Richtung (Abb. 1c) festgestellt werden. Die Diagnose: eine symptomatische apikale Parodontitis am zuvor behandelten Zahn.

Abb. 1a: Intraorale Röntgenaufnahme des periapikalen Bereichs zeigt die apikale Läsion. **Abb. 1b:** DVT-Aufnahme: Kanalkrümmung in mesiodistaler Richtung. **Abb. 1c:** DVT-Aufnahme: Kanalkrümmung in palatinal-bukkaler Richtung.

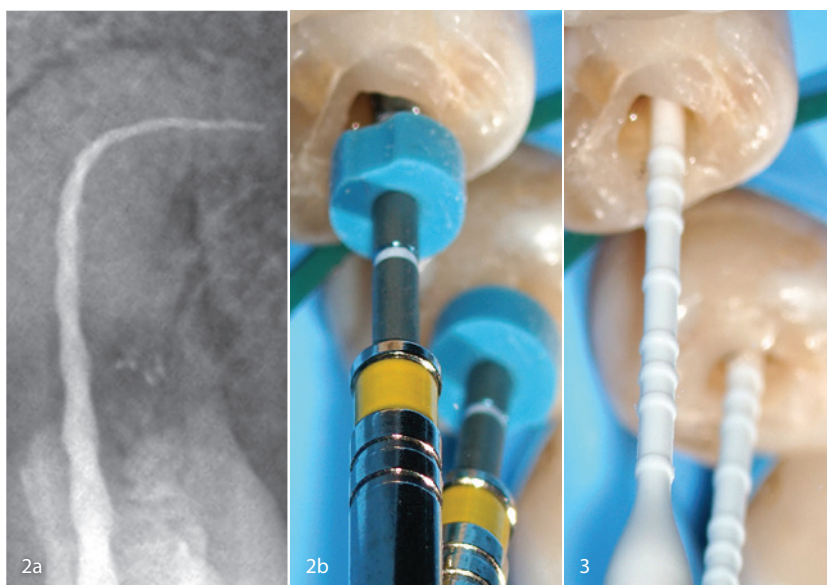
Abb. 2a: Röntgenaufnahme des periapikalen Bereichs. **Abb. 2b:** Intraorale Ansicht mit VDW. ROTATE™ 20.05 im Wurzelkanal. **Abb. 3:** EDDY® Spülspitze (VDW) im Wurzelkanal.

Nach Entfernung des Füllmaterials wurde die Stufe dargestellt und mithilfe von vorgebogenen ISO 8 K-Feilen (VDW) umgangen. Anschließend wurde mit ISO 10 und 15 K-Feilen ein Gleitpfad hergestellt und dann mit VDW.ROTATE Instrumenten 15.04 und 20.05 präpariert (Abb. 2a und b). Da-

Die abschließende Spülung erfolgte mit 3 ml 5,25 % NaOCl, 1 ml 17 % EDTA und noch einmal mit 3 ml 5,25 % NaOCl. Die drei Spüllösungen wurden dabei mit einer EDDY® Spülspitze (VDW) bei einer Frequenz von 6.000Hz für 30 Sekunden aktiviert (Abb. 3). Nach dem Trocknen des Kanals wurde eine Downpack- und Backfill-Obturation mit BeeFill® 2in1 (VDW) durchgeführt, mit AH Plus® (Dentsply Sirona) als Sealer (Abb. 4a–c). Der Zahn wurde anschließend mit einem provisorischen Material verschlossen und die Patientin zur definitiven Restauration zurücküberwiesen.

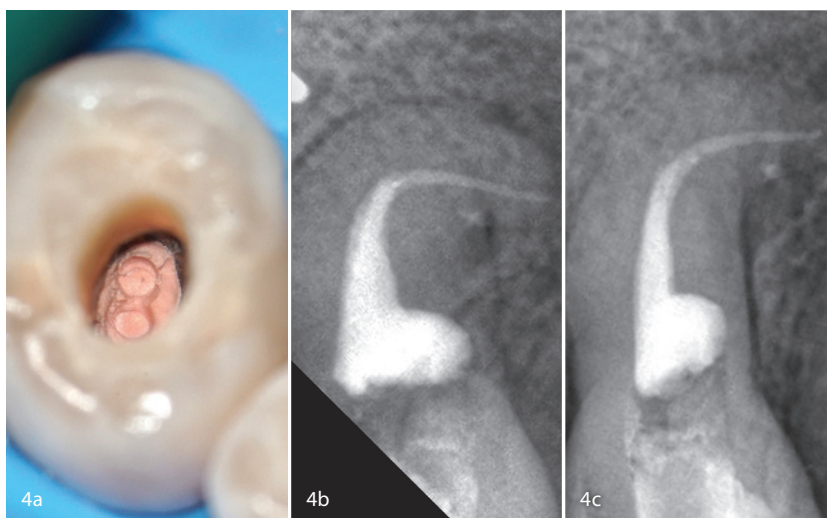
Abb. 4a–c: Abschließende Obturation mit Guttapercha und einem kunstharzbasierten Sealer. Okklusale Ansicht (a), intraorale distale Röntgenaufnahme des periapikalen Bereichs (b), intraorale orthoradiale Röntgenaufnahme des periapikalen Bereichs (c).
