REVISION EINES ZAHNS MIT DOPPELTER KANALKRÜMMUNG

Dr. Gaizka Loroño / Bilbao (Spanien)

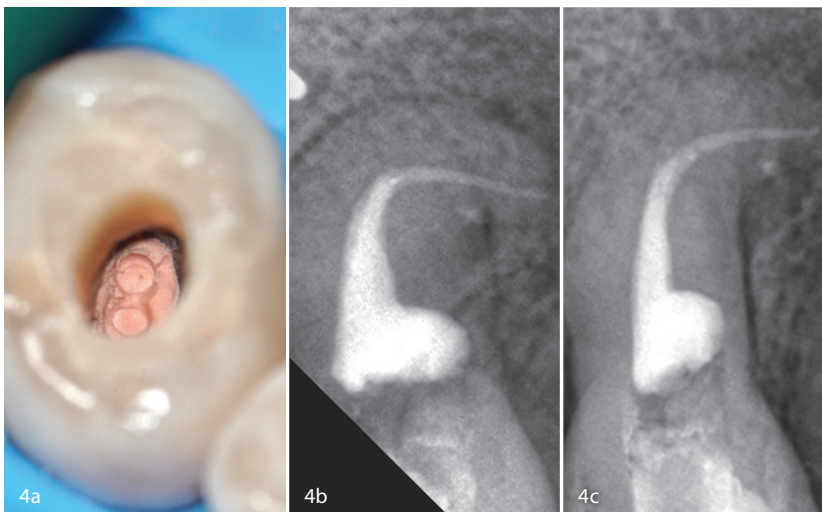
Abb. 4a–c: Abschließende Obturation mit Guttapercha und einem kunstharzbasierten Sealer. Okklusale Ansicht (a), intraorale distale Röntgenaufnahme des periapikalen Bereichs (b), intraorale orthoradiale Röntgenaufnahme des periapikalen Bereichs (c).

Die abschließende Spülung erfolgte mit 3 ml 5,25 % NaOCl, 1 ml 17 % EDTA und noch einmal mit 3 ml 5,25 % NaOCl. Die drei Spüllösungen wurden dabei mit einer EDDY® Spülspitze (VDW) bei einer Frequenz von 6.000 Hz für 30 Sekunden aktiviert (Abb. 3). Nach dem Trocknen des Kanals wurde eine Downpack- und Backfill-Obturation mit BeeFill® 2in1 (VDW) durchgeführt, mit AH Plus® (Dentsply Sirona) als Sealer (Abb. 4a–c). Der Zahn wurde anschließend mit einem provisorischen Material verschlossen und die Patientin zur definitiven Restauration zurücküberwiesen.
