FALLBERICHT // Revisionen stellen eine Herausforderung für die meisten Zahnärzte dar. Die Ursache für den primären Misserfolg ist in vielen Fällen eine unzureichende Reinigung des Endodonts. Dies kann an einem sehr stark verzweigten Kanalsystem liegen oder daran, dass die Arbeitslänge nicht erreicht wurde. Der im Folgenden beschriebene Fall ist ein solches Beispiel.

REVISION EINES ZAHNS MIT DOPPELTER KANALKRÜMMUNG

Dr. Gaizka Loroño / Bilbao (Spanien)

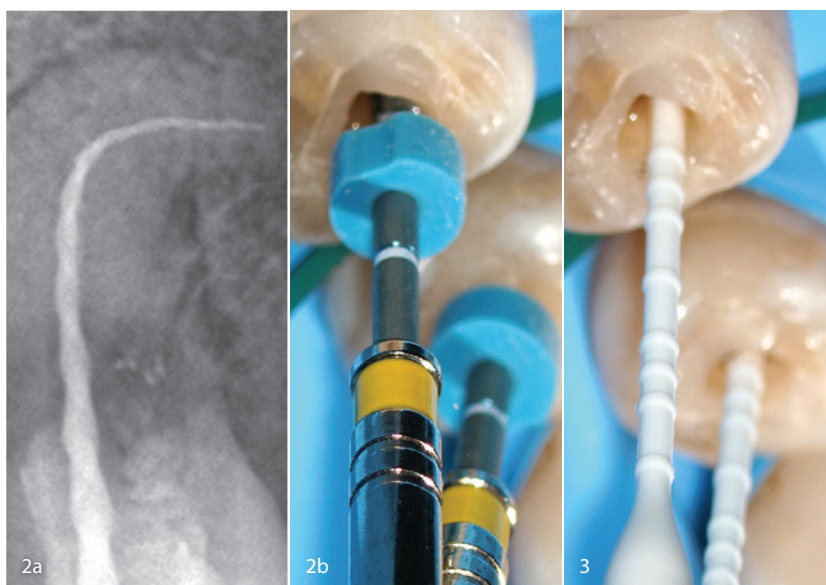
Abb. 2a: Röntgenaufnahme des periapikalen Bereichs. **Abb. 2b:** Intraorale Ansicht mit VDW. ROTATE™ 20.05 im Wurzelkanal. **Abb. 3:** EDDY® Spülspitze (VDW) im Wurzelkanal.

Nach Entfernung des Füllmaterials wurde die Stufe dargestellt und mithilfe von vorgebogenen ISO 8 K-Feilen (VDW) umgangen. Anschließend wurde mit ISO 10 und 15 K-Feilen ein Gleitpfad hergestellt und dann mit VDW.ROTATE Instrumenten 15.04 und 20.05 präpariert (Abb. 2a und b). Da-

bei wurden die Feilen nicht in der empfohlenen Sequenz und Single-length-Technik angewendet, sondern in Kombination mit einer Crown-down-Technik. Diese ermöglicht es, den koronalen Abschnitt des Wurzelkanals zu erweitern, um das Vordringen der Feile in die komplexen Bereiche zu erleichtern sowie den Wandkontakt und somit den Stress für die Instrumente zu reduzieren. Aus diesem Grund

wurde, direkt nachdem die Kanalkrümmung mit der 15.04 passiert war, die Feile 20.05 verwendet, um den Abschnitt koronal der Krümmung aufzubereiten. Damit wurde der Kanal erweitert, was das Erreichen der Arbeitslänge mit 15.04 erleichterte. Nachdem auch das 20.05 Instrument auf Arbeitslänge gebracht worden war, wurde die Aufbereitung beendet. Diese Entscheidung wurde getroffen, weil die Prüfung des apikalen Wurzelkanaldurchmessers („apical gauging“) eine ISO 20-Klemmpassung ergab und eine weitere Kanalerweiterung nicht notwendig war.

Die abschließende Spülung erfolgte mit 3 ml 5,25 % NaOCl, 1 ml 17 % EDTA und noch einmal mit 3 ml 5,25 % NaOCl. Die drei Spüllösungen wurden dabei mit einer EDDY® Spülspitze (VDW) bei einer Frequenz von 6.000Hz für 30 Sekunden aktiviert (Abb. 3). Nach dem Trocknen des Kanals wurde eine Downpack- und Backfill-Obturation mit BeeFill® 2in1 (VDW) durchgeführt, mit AH Plus® (Dentsply Sirona) als Sealer (Abb. 4a–c). Der Zahn wurde anschließend mit einem provisorischen Material verschlossen und die Patientin zur definitiven Restauration zurücküberwiesen.

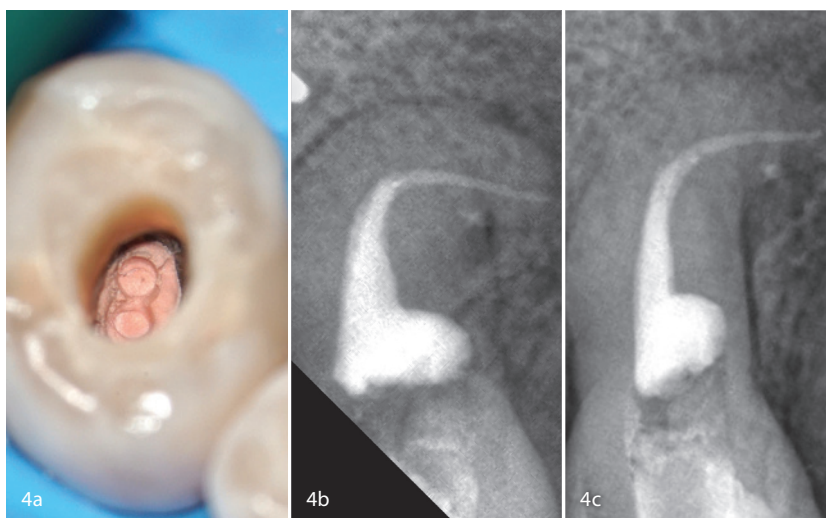
Abb. 4a–c: Abschließende Obturation mit Guttapercha und einem kunstharzbasierten Sealer. Okklusale Ansicht (a), intraorale distale Röntgenaufnahme des periapikalen Bereichs (b), intraorale orthoradiale Röntgenaufnahme des periapikalen Bereichs (c).

Die doppelte Krümmung des Wurzelkanals ließ eine Reinigung und Aufbereitung mit nur einer einzigen Technik nicht zu. Da der Kanal zudem im koronalen Drittel erweitert werden konnte, reduzierte sich auch der Stress für die Instrumente, was das Risiko eines Bruchs erheblich verringerte. Zudem war eine Aufbereitung mit nur zwei Feilen möglich, was den Zahn schonte und damit angenehmer für den Patienten war.
