REVISION EINES ZAHNS MIT DOPPELTER KANALKRÜMMUNG

Dr. Gaizka Loroño / Bilbao (Spanien)

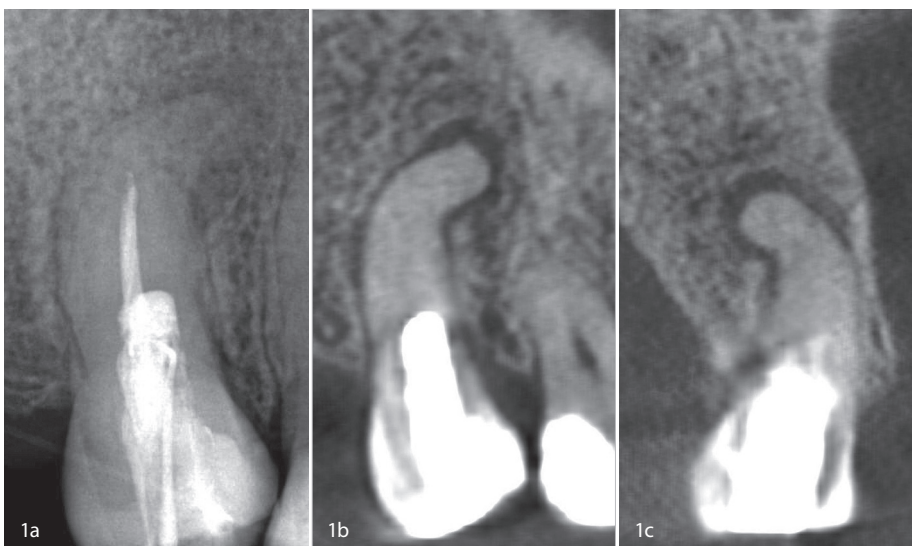
nese ergab keinen besonderen Befund. Die spezielle Anamnese von Zahn 15 ergab eine Perkussionsempfindlichkeit des Zahns und Palpationsempfindlichkeit in der apikalen Region des gleichen Zahns. Auf der intraoralen Röntgenaufnahme stellte sich eine apikale Läsion im periapikalen Bereich dar. Die Ursache war vermutlich eine pathologisch veränderte Pulpa aufgrund einer vorherigen Behandlung mit Unterfüllung (Abb. 1a). In der DVT-Aufnahme bestätigte sich der Verdacht der apikalen Läsion und durch die Auswertung des DVT konnte eine doppelte Kanalkrümmung in mesiodistaler Richtung (Abb. 1b) und in palatinal-bukkaler Richtung (Abb. 1c) festgestellt werden. Die Diagnose: eine symptomatische apikale Parodontitis am zuvor behandelten Zahn.

Abb. 1a: Intraorale Röntgenaufnahme des periapikalen Bereichs zeigt die apikale Läsion. **Abb. 1b:** DVT-Aufnahme: Kanalkrümmung in mesiodistaler Richtung. **Abb. 1c:** DVT-Aufnahme: Kanalkrümmung in palatinal-bukkaler Richtung.

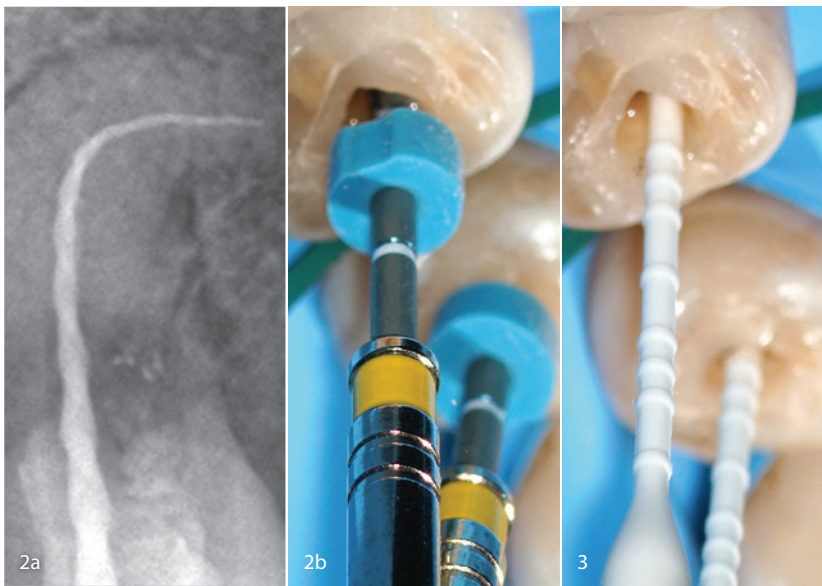
Abb. 2a: Röntgenaufnahme des periapikalen Bereichs. **Abb. 2b:** Intraorale Ansicht mit VDW. ROTATE™ 20.05 im Wurzelkanal. **Abb. 3:** EDDY® Spülspitze (VDW) im Wurzelkanal.

Nach Entfernung des Füllmaterials wurde die Stufe dargestellt und mithilfe von vorgebogenen ISO 8 K-Feilen (VDW) umgangen. Anschließend wurde mit ISO 10 und 15 K-Feilen ein Gleitpfad hergestellt und dann mit VDW.ROTATE Instrumenten 15.04 und 20.05 präpariert (Abb. 2a und b). Da-

bei wurden die Feilen nicht in der empfohlenen Sequenz und Single-length-Technik angewendet, sondern in Kombination mit einer Crown-down-Technik. Diese ermöglicht es, den koronalen Abschnitt des Wurzelkanals zu erweitern, um das Vordringen der Feile in die komplexen Bereiche zu erleichtern sowie den Wandkontakt und somit den Stress für die Instrumente zu reduzieren. Aus diesem Grund

wurde, direkt nachdem die Kanalkrümmung mit der 15.04 passiert war, die Feile 20.05 verwendet, um den Abschnitt koronal der Krümmung aufzubereiten. Damit wurde der Kanal erweitert, was das Erreichen der Arbeitslänge mit 15.04 erleichterte. Nachdem auch das 20.05 Instrument auf Arbeitslänge gebracht worden war, wurde die Aufbereitung beendet. Diese Entscheidung wurde getroffen, weil die Prüfung des apikalen Wurzelkanaldurchmessers („apical gauging“) eine ISO 20-Klemmpassung ergab und eine weitere Kanalerweiterung nicht notwendig war.

Die abschließende Spülung erfolgte mit 3 ml 5,25 % NaOCl, 1 ml 17 % EDTA und noch einmal mit 3 ml 5,25 % NaOCl. Die drei Spüllösungen wurden dabei mit einer EDDY® Spülspitze (VDW) bei einer Frequenz von 6.000 Hz für 30 Sekunden aktiviert (Abb. 3). Nach dem Trocknen des Kanals wurde eine Downpack- und Backfill-Obturation mit BeeFill® 2in1 (VDW) durchgeführt, mit AH Plus® (Dentsply Sirona) als Sealer (Abb. 4a–c). Der Zahn wurde anschließend mit einem provisorischen Material verschlossen und die Patientin zur definitiven Restauration zurücküberwiesen.

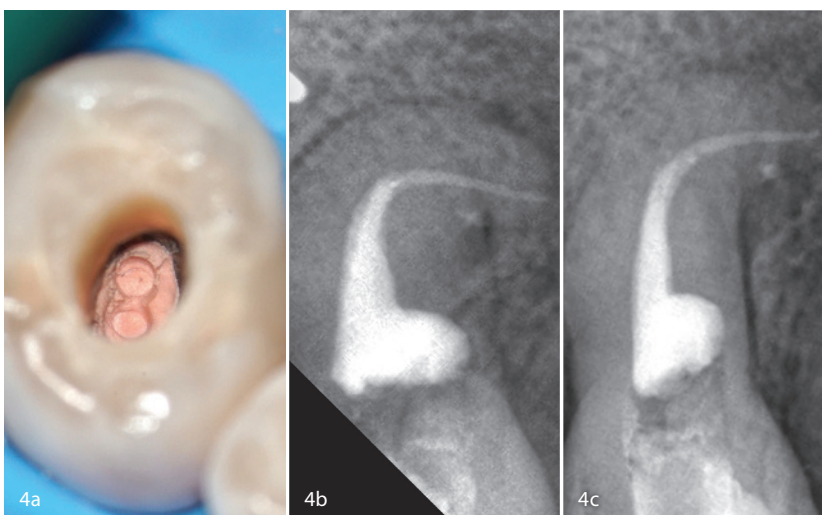
Abb. 4a–c: Abschließende Obturation mit Guttapercha und einem kunstharzbasierten Sealer. Okklusale Ansicht (a), intraorale distale Röntgenaufnahme des periapikalen Bereichs (b), intraorale orthoradiale Röntgenaufnahme des periapikalen Bereichs (c).
