# Wiederherstellung der rot-weißen Ästhetik

| ZTM Jost P. Prestin

Graue Verfärbungen an Zahnschmelz oder Zahnfleisch können für den Patienten neben mangelnder Ästhetik auch große Schmerzen bedeuten. Ursächlich für diese Erscheinung sind häufig Metalle im Zahnersatz. Wie aus „grau-weiß“ wieder „rot-weiß“ wird, erläutert ZTM Jost P. Prestin anhand eines Patientenfalles.

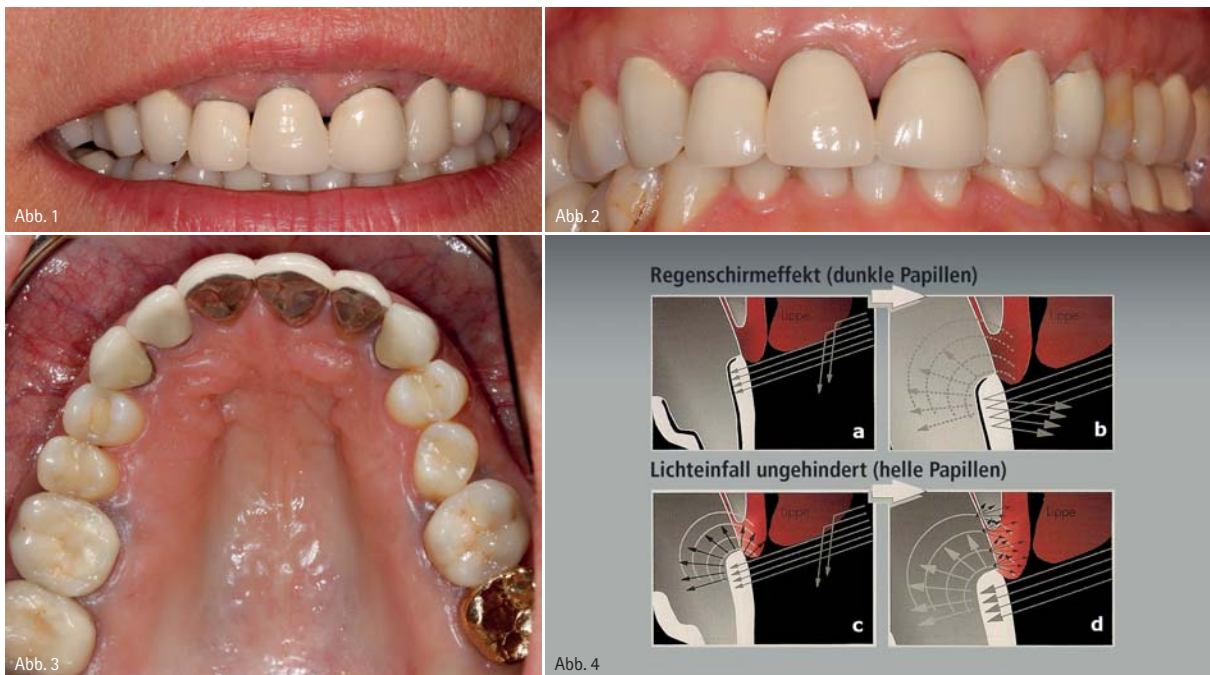
Abb. 1: Alte VMK-Kronen im Frontzahnbereich, Grauverfärbung des umgebenden Zahnfleisches. – Abb. 2: Alte VMK-Kronen, leicht freiliegende Zahnhäse von 12 bis 22, absteigender Kronenrand an Krone 22. – Abb. 3: Ansicht von okklusal, dunkler Gingivasaum um die Kronen im Frontzahnbereich, man beachte auch die grau-lila Interdentalpapillen zwischen den 5ern und 6ern (die 6er sind ebenfalls mit Metallkeramikronen versorgt). – Abb. 4: Querschnitt eines Oberkieferfrontzahnes mit VMK-Krone (Bild a und b) und ohne (Bild c und d), schematische Darstellung des Lichteinfalls. – Abb. 4a: Licht fällt auf die VMK und dringt durch die Keramik bis auf das Metallgerüst. – Abb. 4b: Das einfallende Licht wird vollständig durch das Metallkäppchen geblockt, reflektiert und in der Keramik gestreut. – Abb. 4c: Licht fällt auf einen natürlichen Zahn und durchdringt diesen. Aufgrund des strukturellen Aufbaus des Zahnes wird es in alle Richtungen gestreut. – Abb. 4d: Da im Frontzahnbereich meist der Alveolarknochen und die darüberliegende Gingiva recht dünn sind, erhellt das gestreute Licht von innen die Papille.

Unsere Patientin kam im Februar 2012 in die Praxis und klagte über Schmerzen im Bereich der Zähne 22 und 23. Gleichzeitig erkundigte sie sich, ob man nichts gegen die graue Verfärbung der Gingiva im Oberkiefer unternehmen könnte. Die Zähne 13 bis 23 waren mit ca. 15 Jahre alten Metallkeramikronen versorgt

dings sollte man erst einmal verstehen, wodurch die Graufärbung von Gingiva bei Versorgung der Zähne mit Metallkeramikronen hervorgerufen wird. Hierfür gibt es zwei grundlegende Ursachen (Abb. 4).<sup>1</sup> Die erste ist der sogenannte „Regenschirmeffekt“.<sup>1</sup> Dieser tritt nur bei VMK und teilweise bei Zirkonoxidkronen auf. Hierbei wird das einfallende Licht durch das opaque Käppchen geblockt (Abb. 4a und b) und die Zahnwurzel hat keine Möglichkeit, durch das Weiterleiten des Lichts die Papillen von

mikkronen ist, dass sich Metalloxide aus den unedleren Metallen der Legierung herauslösen und in das angrenzende Weichgewebe diffundieren. Je unedler die Legierung, desto wahrscheinlicher sind auch entsprechende Verfärbungen.

(Abb. 1 bis 3). Nach eingehender Aufklärung der Patientin über die heutigen Möglichkeiten der Frontzahnästhetik entschieden wir uns zur Neuanfertigung aller sechs Kronen. Zur Herstellung der Käppchen kam für uns als Material nur e.max infrage, denn Vollkeramik ist nicht gleich Vollkeramik. Zirkonoxid weist eine annähernd hohe Lichtundurchlässigkeit auf wie Metall. Natürlich geht die Entwicklung weiter und es gibt inzwischen auch die ersten transluzenten Zirkonoxide. Aller-

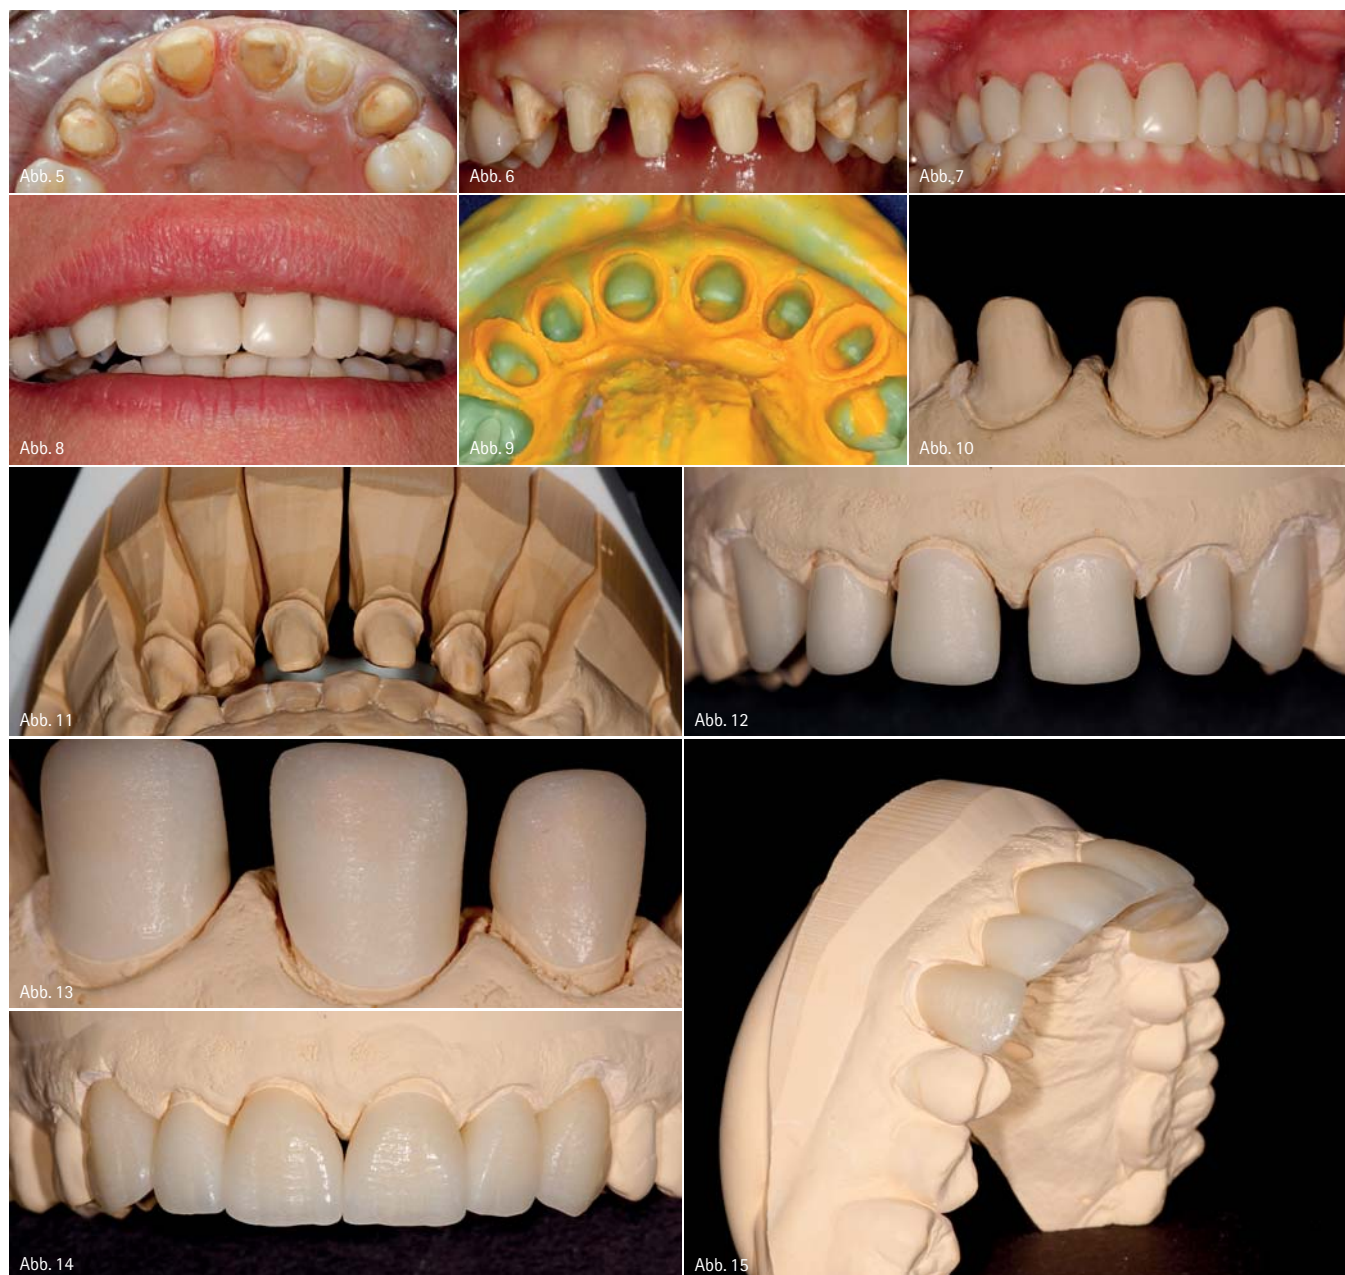
Abb. 5: Präparation mit eingelegten Retraktionsfäden von okklusal. – Abb. 6: Präparation mit eingelegten Retraktionsfäden, relativ gleichmäßige Stumpffarbe. – Abb. 7 und 8: Provisorium in situ mit ausgesparten Papillenbereichen. – Abb. 9: Abformung aus Aquasil Ultra. – Abb. 10: Detailaufnahme des Kontrollmodells. – Abb. 11: Okklusale Platzkontrolle am Modell. – Abb. 12: Die fertigen e.max-Käppchen auf dem Kontrollmodell. – Abb. 13: Detailaufnahme der Käppchenränder auf dem Kontrollmodell. – Abb. 14 und 15: Der fertige Rohbrand auf dem Kontrollmodell.

verlaufs wurden Mitte April die alten Kronen entfernt und supragingival nachpräpariert. Durch die recht helle und auch gleiche Stumpffarbe konnten alle Käppchen in der gleichen Farbe hergestellt werden (e.max Press LT A2) (Abb. 5 und 6). Das Provisorium wurde direkt in der Praxis hergestellt. Es wurde darauf geachtet, dass die Bereiche für die Papillen ausreichend ausgespart werden (Abb. 7 und 8). Nach der Abformung mit Aquasil Ultra (Abb. 9) erfolgte die Modellherstellung

(Abb. 10 und 11) sowie die Anfertigung der e.max-Käppchen (Abb. 12). Zum Pressen verwenden wir den VarioPress 300e der Firma Zubler. Durch die enorm kurzen Presszeiten entsteht eine sehr dünne Reaktionsschicht und das Objekt muss nach dem Ausbetten nicht mehr in Fluorwasserstoffsäure gelegt werden. Hierdurch werden die Kronenränder nicht „rund“ geätzt und es ist eine perfekte Kronenrandgestaltung möglich (Abb. 13). Anschließend wurden die Käppchen mit e.max Ceram verblendet.

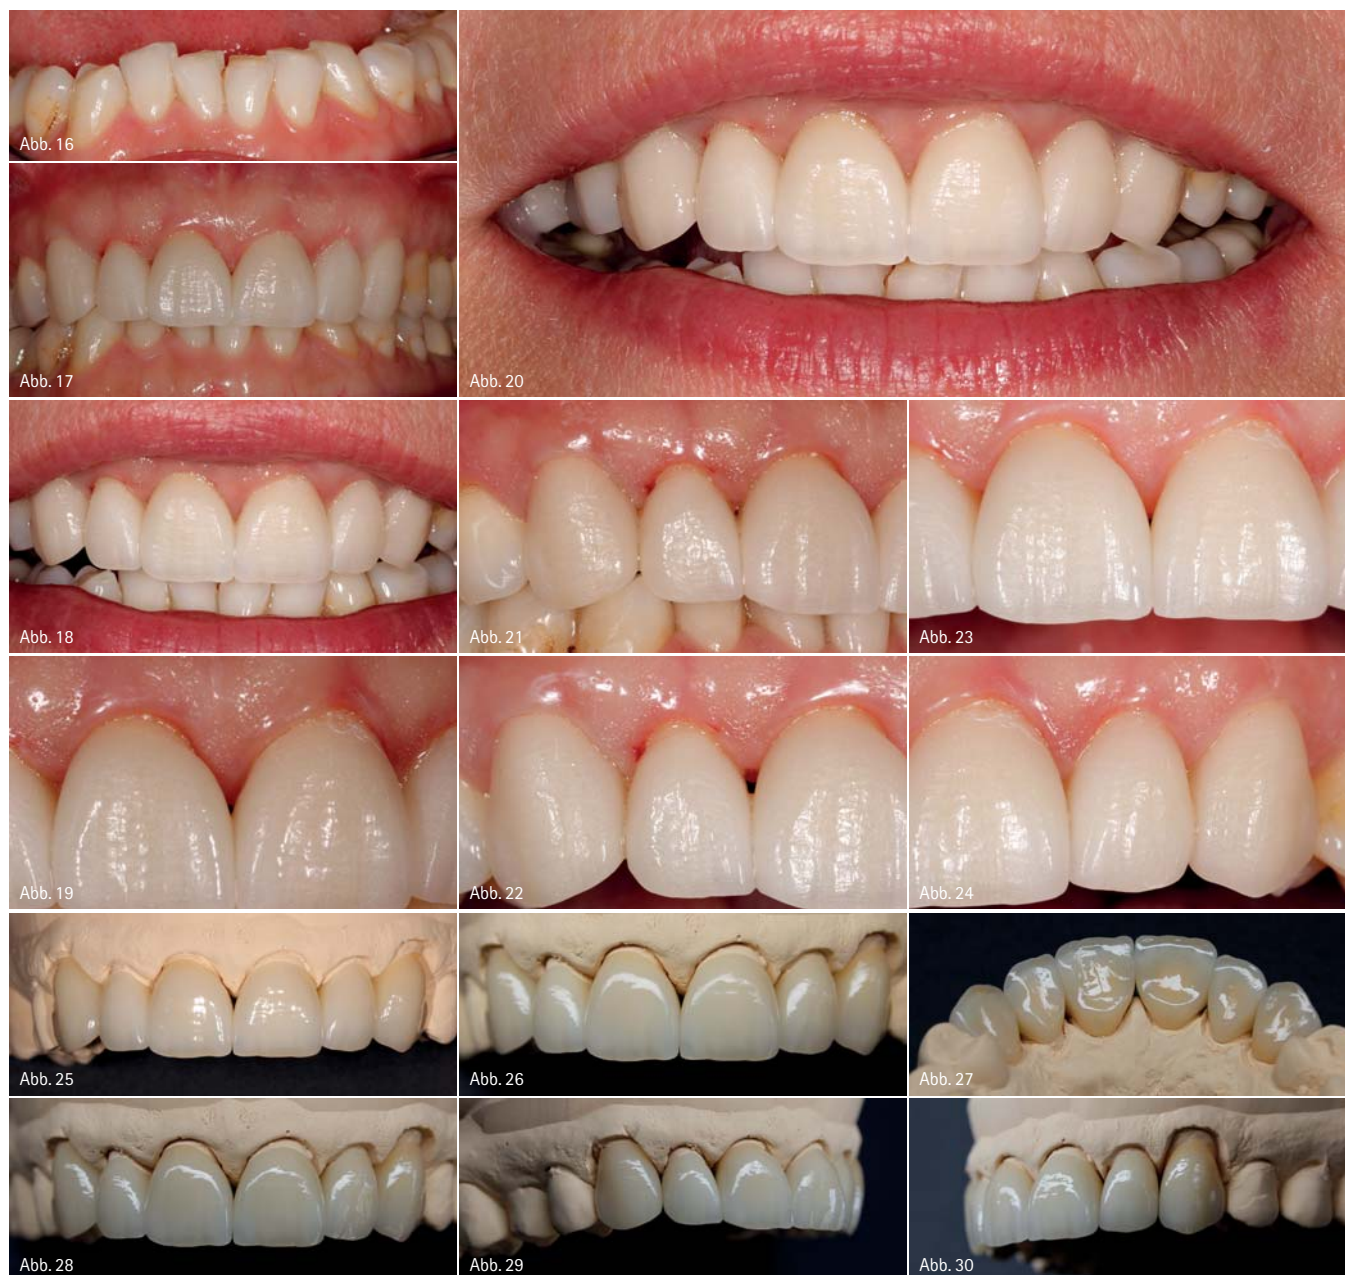
Abb. 16: Detailaufnahme der UK-Front als Hilfe zum Schichten. – Abb. 17–19: Rohbrandeinprobe, Kronen in situ. – Abb. 20: Farbeindruck mit Einbezug der Lippen. – Abb. 21–24: Kontrolle der Interdentalpapillen. – Abb. 25–30: Die fertigen Kronen auf dem Kontrollmodell.

Auf die Schichttechnik soll hier nicht weiter eingegangen werden (Abb. 14 und 15). Bei der Farbe und Schichtung wurde sich an den Unterkieferfrontzähnen orientiert (Abb. 16). Zur Rohbrandeinprobe wurden die in Form und Größe fertigen Kronen einprobiert (Abb. 17, 18 und 19). Unsere Patientin war mit dem Ergebnis bis hier äußerst zufrieden und es brauchten keine Veränderungen vorgenommen werden. Auch die Farbe passte optimal zur Unterkieferfront (Abb. 20).

sen (Abb. 21, 22 und 23). Im zweiten Quadranten sind die Papillen schon bei der Rohbrandeinprobe fast perfekt (Abb. 24). Nach der Rohbrandeinprobe wurde die Oberflächenstruktur herausgearbeitet und ein Glanzbrand unter Verwendung der Glaze Paste Fluo durchgeführt. Anschließend wurde die Oberfläche mit Diamantpaste poliert, um eine höchstmögliche Plaquesresistenz zu erreichen. Hierbei sind auch wieder die Fotos eine große Hilfe, da die meisten Patienten keine Zeit haben, sich beim Herstellen ihres Zahnersatzes stundenlang mit ins Labor zu setzen (Abb. 25 bis 30). Circa drei Wochen nach der Präparation wurde die Arbeit schließlich mit Syntac Classic/Tetric

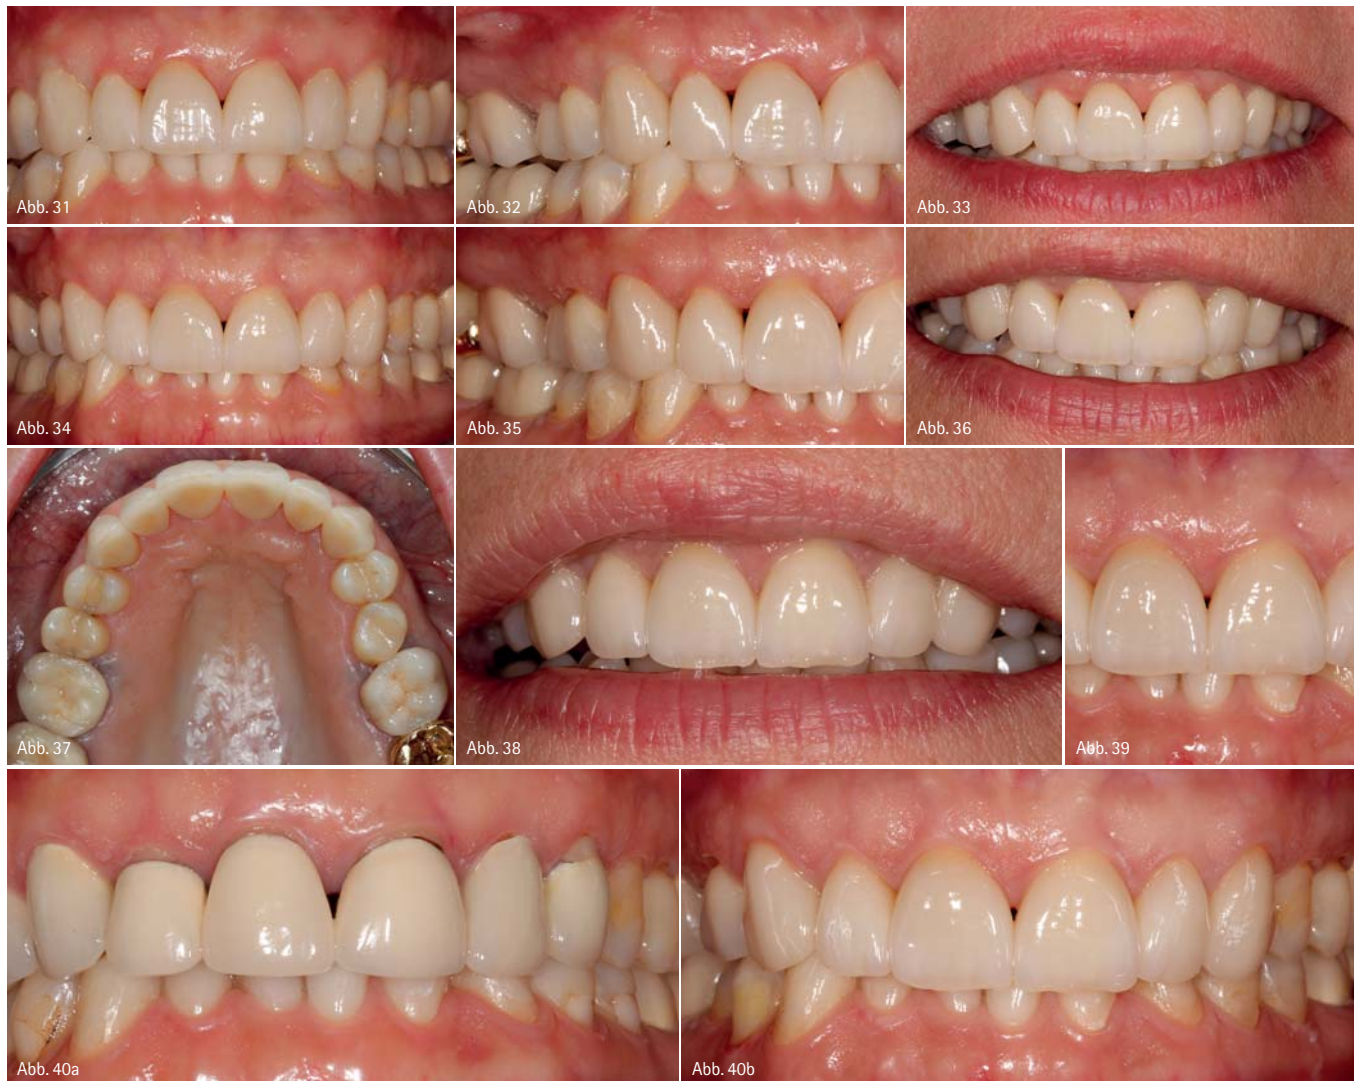
Abb. 31–33: Detailaufnahmen der Papillen direkt nach dem Einsetzen. – Abb. 34–37: Nachkontrolle der Arbeit eine Woche nach Eingliederung. – Abb. 38: Situation etwa fünf Monate nach Eingliederung. – Abb. 39: Nach fünf Monaten in situ entstand nach dem Abblasen mit Druckluft nur noch ein kleines schwarzes Dreieck zwischen den OK-Einsern. – Abb. 40a und b: Vorher-Nachher-Situation im Vergleich.

Flow A2 eingesetzt. Zwischen 11 und 21 sowie 11 und 12 sind noch relativ große schwarze Dreiecke zu sehen (Abb. 31 bis 33). Nach einer Woche erfolgte die Nachkontrolle (Abb. 34 bis 37) und Mitte Oktober nach fünf Monaten Tragedauer eine erneute Begutachtung der Situation. Beim ersten leichten Lächeln zeigte sich eine völlig „entgraute“ Gingivasituation mit perfekten Papillen in allen Bereichen (Abb. 38). Erst nach dem Trockenblasen mit Druckluft zeigte sich noch ein minimales schwarzes Dreieck zwischen 11 und 21 (Abb. 39).

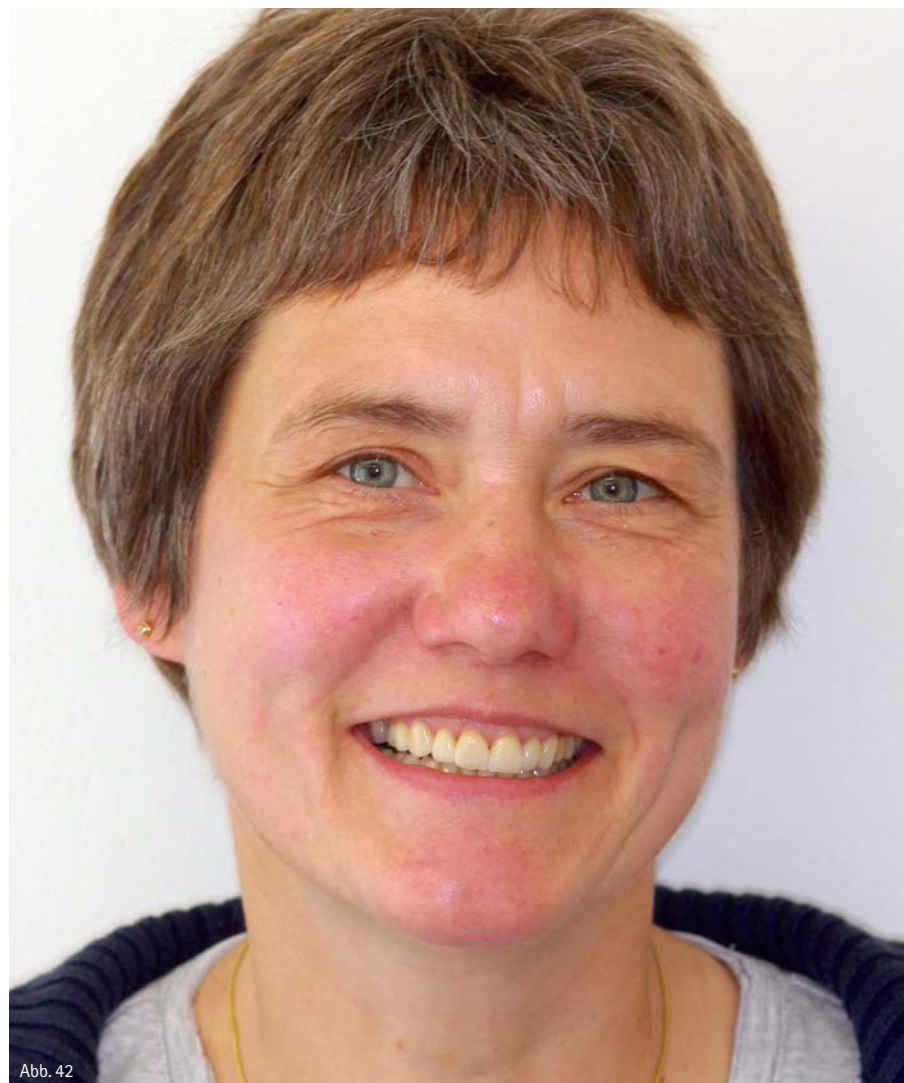
Abb. 42

Abb. 41: Patientin mit der alten Versorgung durch Metallkeramikkronen. – Abb. 42: Patientin nach dem Einsetzen der neuen e.max-Kronen. – Abb. 43a und b: Detailaufnahme der etwas freiliegenden Zahnhälse, im oberen Bild ist deutlich die dunkle Verfärbung der Zahnwurzel zu erkennen; in der Abbildung 43b haben die Krone und der Zahnhals absolut dieselbe Farbe und Transparenz, dieses Ergebnis wäre mit Zirkonkronen nicht möglich gewesen, dafür hätte subgingival präpariert werden müssen (WICHTIG! Die Zähne wurden nicht gebleicht!). – Abb. 44a und b: Regeneration der Interdentalpapillen vom Einsetzen der Versorgung (44a) und nach fünfmonatiger Tragedauer (44b). – Abb. 45a und b: Zahnfleischsituation vor Behandlungsbeginn (45a) und fünf Monate nach dem Eingliedern der Kronen (45b).

mit dem Endresultat höchst zufrieden (Abb. 40, 41 und 42). Ihr Wunsch nach einem natürlich und gesund wirkenden Zahnfleischbereich über den Frontzähnen als auch nach natürlich schönen Frontzahnkronen selbst hat sich voll erfüllt. Mit ihrer jetzigen Situation wird es selbst einem Zahnarzt oder Zahntechniker schwerfallen, auf den ersten Blick einen Frontzahnersatz zu erkennen.

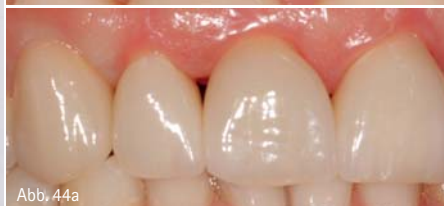
Abb. 44a

inwieweit das Zahnfleisch in der Lage ist, sich zu regenerieren (Abb. 44). Manchmal hat man den Eindruck als würde sich der Gingivasaum bei Metallkeramikkronen freiwillig zurückziehen, um sich vor einigen Bestandteilen der verwendeten Legierung in Sicherheit zu bringen. Denn nach dem Einsetzen der e.max-Kronen hat sich dieser fast vollständig regeneriert (Abb. 45).
