# Ästhetische Misserfolge in der Implantologie: Ursachen und Therapiekonzept

**Beunruhigende Zunahme von „Komplikationen“: Die Negativentwicklung birgt das Risiko in sich, dass die Implantologie in Misskredit gebracht werden kann.**  
**Von Prof. Dr. Daniel Buser, Universität Bern, Schweiz.**

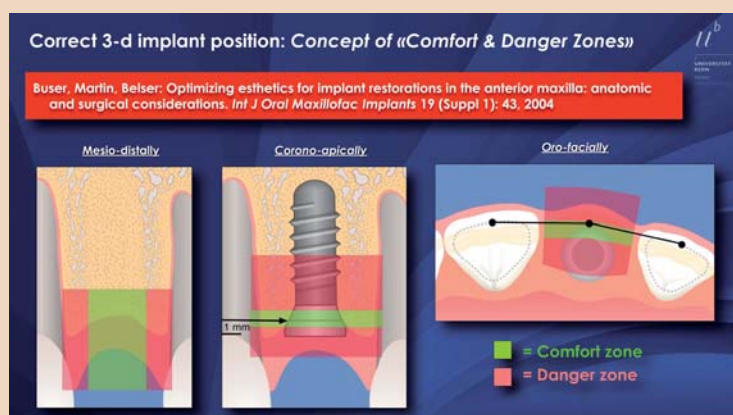
**Abb. 1:** Das Konzept der Comfort & Danger Zone zur korrekten dreidimensionalen Positionierung der Implantatplattform.

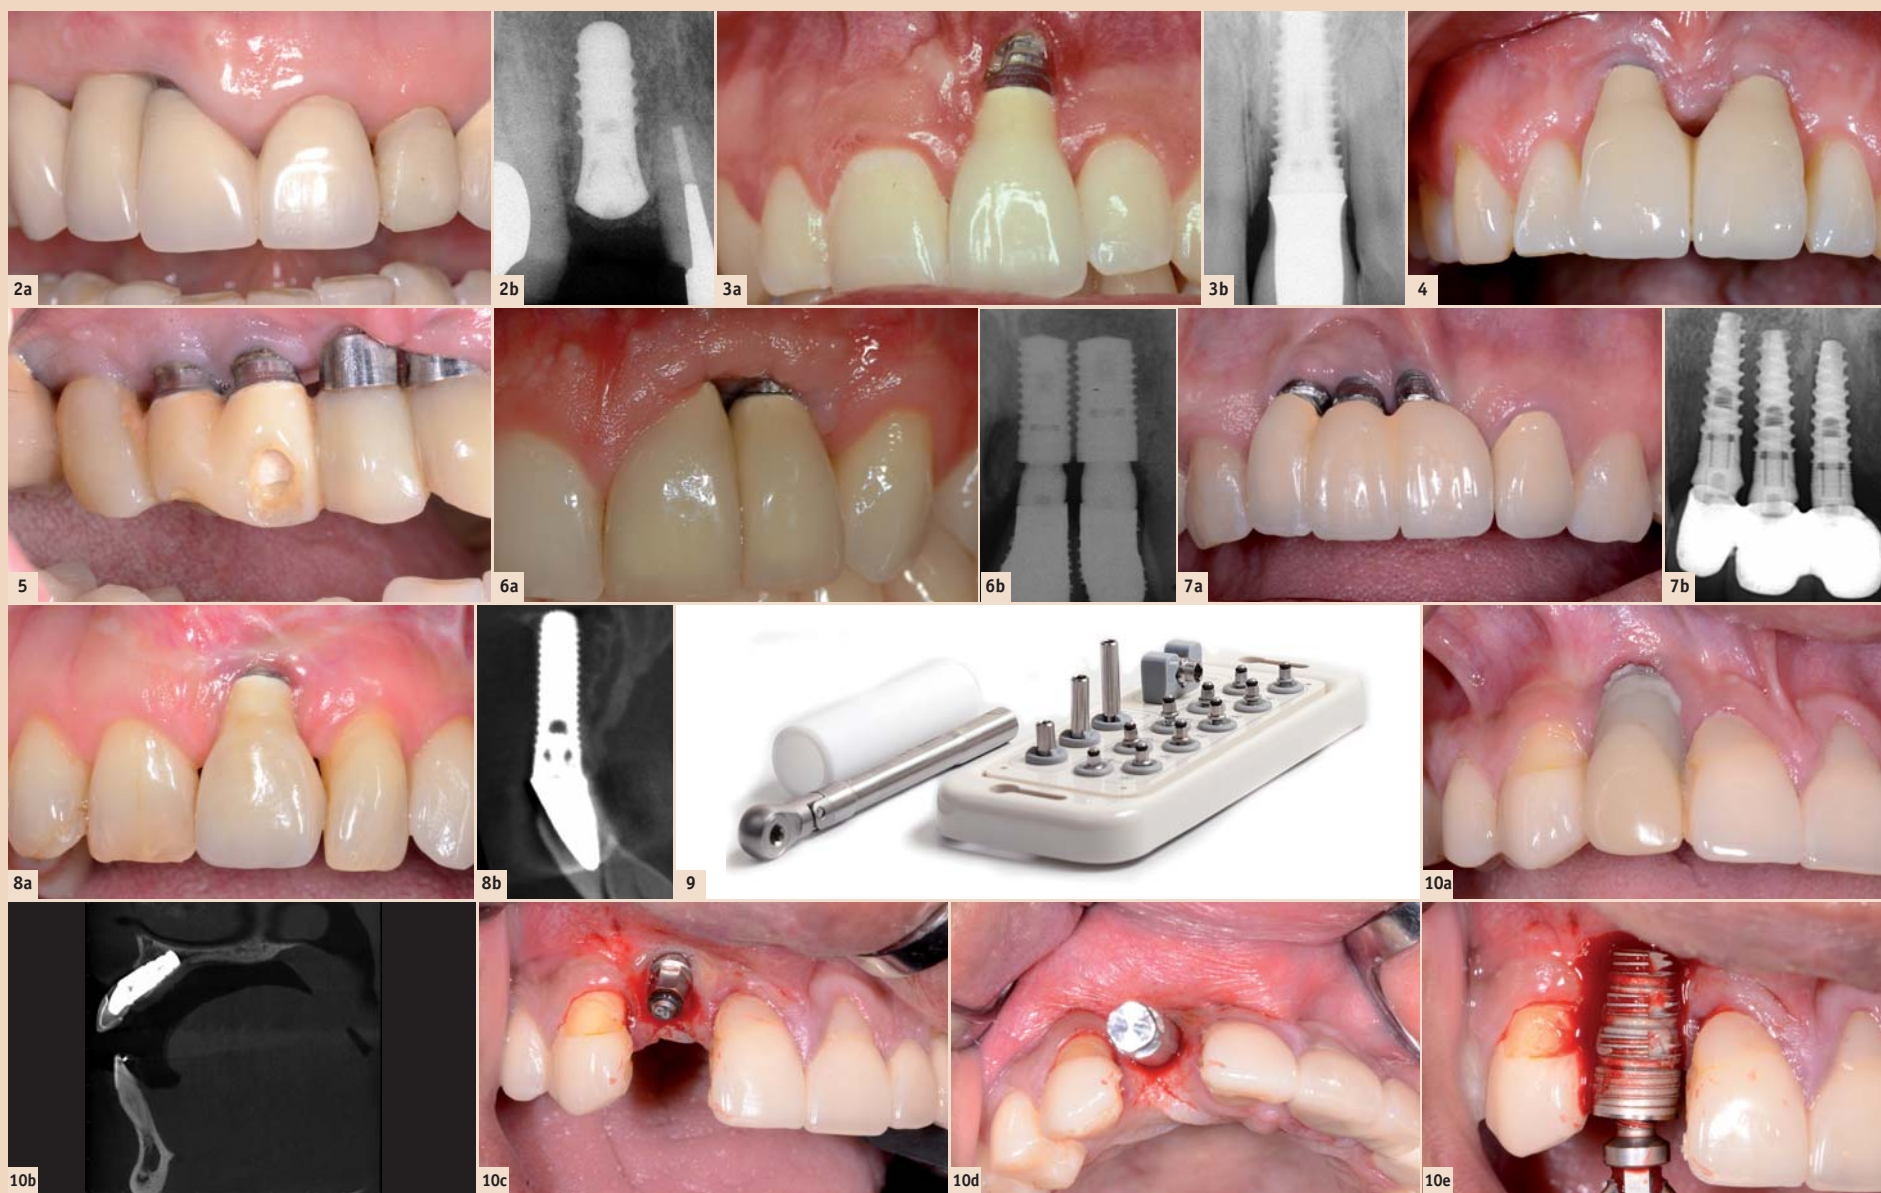
**Abb. 2a:** Fehlende Papille bei der Implantatkrone 12. – **Abb. 2b:** Das Röntgenbild zeigt das Implantat zu nahe am Nachbarzahn 11. Der Fehler war die Selektion eines zu großen Implantatdurchmessers. – **Abb. 3a:** Schwere Weichteilrezession bei einem Implantat, welches zu weit fazial positioniert ist. – **Abb. 3b:** Das Röntgenbild zeigt das überdimensionierte Implantat, welches die faziale Fehlposition verstärkte. – **Abb. 4:** Die Weichteilrezession bei den beiden Implantaten 11 und 21 wurde durch eine apikale Fehlposition verursacht. – **Abb. 5:** Schwere ästhetische Komplikation infolge einer koronalen Fehlposition aller Implantate. Das sichtbare Metall stört extrem. – **Abb. 6a:** Weichteildefizit mit fehlender Papille zwischen zwei benachbarten Implantaten. – **Abb. 6b:** Das Röntgenbild zeigt die beiden Implantate, welche viel zu nahe aneinander platziert worden sind. Besser wäre nur ein Implantat in Regio 21 gewesen. – **Abb. 7a:** Schwere ästhetische Komplikation in einer Dreifach-Lücke mit drei inserierten Implantaten. Ein viel besserer Ansatz wären nur zwei Implantate gewesen mit einer implantatgetragenen Brücke. – **Abb. 7b:** Die drei Implantate führen zweimal zu benachbarten Implantaten, was unweigerlich zu vertikalem Knochenverlust führt. Zudem sind die Implantate fehlpositioniert. – **Abb. 8a:** Schwere Weichteilrezession nach Sofortimplantation. Wie oft gesehen, hat die frische Alveole das Implantat in eine faziale Fehlposition geführt. – **Abb. 8b:** Das orofaziale DVT zeigt, dass das Implantat fazial keine Knochenwand besitzt. Diese ist nach der Extraktion resorbiert worden. – **Abb. 9:** Das BTI-Implant Extraktion Kit, welches sich in der klinischen Anwendung als vielseitig und sehr effizient erwiesen hat. – **Abb. 10a:** Massive Weichteilrezession beim Implantat 12 infolge fazialer Fehlposition. – **Abb. 10b:** Das DVT zeigt das überdimensionierte Implantat in einer Fehllachse. – **Abb. 10c:** Klinische Situation nach Insertion des passenden BTI-Instrumentes, welches im Gegen-uhrenzeigersinn in das Implantatinnere eingeschraubt wurde. – **Abb. 10d:** Nach dem Aufsetzen des Zwischenstückes ist die drastische Fehllachse klar ersichtlich. Mit der stark dimensionierten Ratsche kann nun das Drehmoment aufgebaut werden, um das Implantat aus der Knochenverankerung zu lösen. – **Abb. 10e:** Nach Entfernung ist die Dimension des viel zu großen Implantates erkennbar.

massiv beeinträchtigen kann (**Abb. 2a, b**). Ein zu weit facial gesetztes Implantat führt oft zu einer unschönen Weichteilrezession mit verlängerter Krone, was die ästhetische Harmonie massiv stört (**Abb. 3a, b**). Beide Komplikationen werden oft durch überdimensionierte Implantate verstärkt. Solche 6 bis 7 mm große Implantate, z.B. beim Frialit 2 System, sind noch vor rund zehn Jahren von vielen, zum Teil renommierten Referenten empfohlen worden. Aus diesem Grund ist es wichtig, einen Implantatdurchmesser von maximal 4–5 mm zu wählen. Eine apikale Fehlposition kann eine Rezession verstärken, wenn die Schulter auch zu weit facial platziert ist (**Abb. 4**). Eine koronale Fehlposition führt je nach Schweregrad zu einer sichtbaren Metallschulter (**Abb. 5**).

Die klinische Erfahrung zeigte, dass bei benachbarten Implantaten die interimplantäre Papille deutlich verkürzt werden kann, vor allem wenn die Position des seitlichen Schneidezahns mitbetroffen ist (**Abb. 6a, b**). Aus diesem Grund sehen wir viele ästhetische Misserfolgsfälle, wenn zum Beispiel bei Dreifach-Lücken drei Implantate verwendet werden, vor allem auch wenn die Implantate in einer Fehlposition eingesetzt werden (**Abb. 7a, b**).

Bei diesem Punkt steht vor allem die Sofortimplantation im Vordergrund. Ab 2000 waren während einiger Jahre auffallend viele ästhetische Katastrophenfälle mit extremen Weichteilrezessionen nach Sofortimplantation zu sehen (**Abb. 8a, b**). Dieses Risiko nach Sofortimplantation ist inzwischen in diversen Reviewarbeiten belegt worden (Chen & Buser

Beim ersten Patienten wird die Entfernung eines fehlpositionierten Implantates mit dem BTI-System gezeigt. Das Implantat im Bereich des seitlichen Schneidezahns rechts war deutlich überdimensioniert und zu groß für die Zahnücke. Zudem war das Implantat in einer facialen Fehlposition und Fehllachse inseriert worden. Die Folge war eine extreme Weichteilrezession (**Abb. 10a, b**). Bei der Explantation wurde das Spezialinstrument in das Implantat inseriert und im Gegenührzeigersinn festgezogen. Mithilfe der stark dimensionierten Ratsche konnte das Drehmoment so stark erhöht werden, bis die Implantatverankerung im Knochen brach und das Implantat entfernt werden konnte (**Abb. 10c–e**). Der Weichteildefekt wurde mit einem Vollschleimhauttransplantat verschlossen, um im zukünftigen Implantatlager die keratinisierte Mukosa wiederherzustellen (**Abb. 10f, g**).

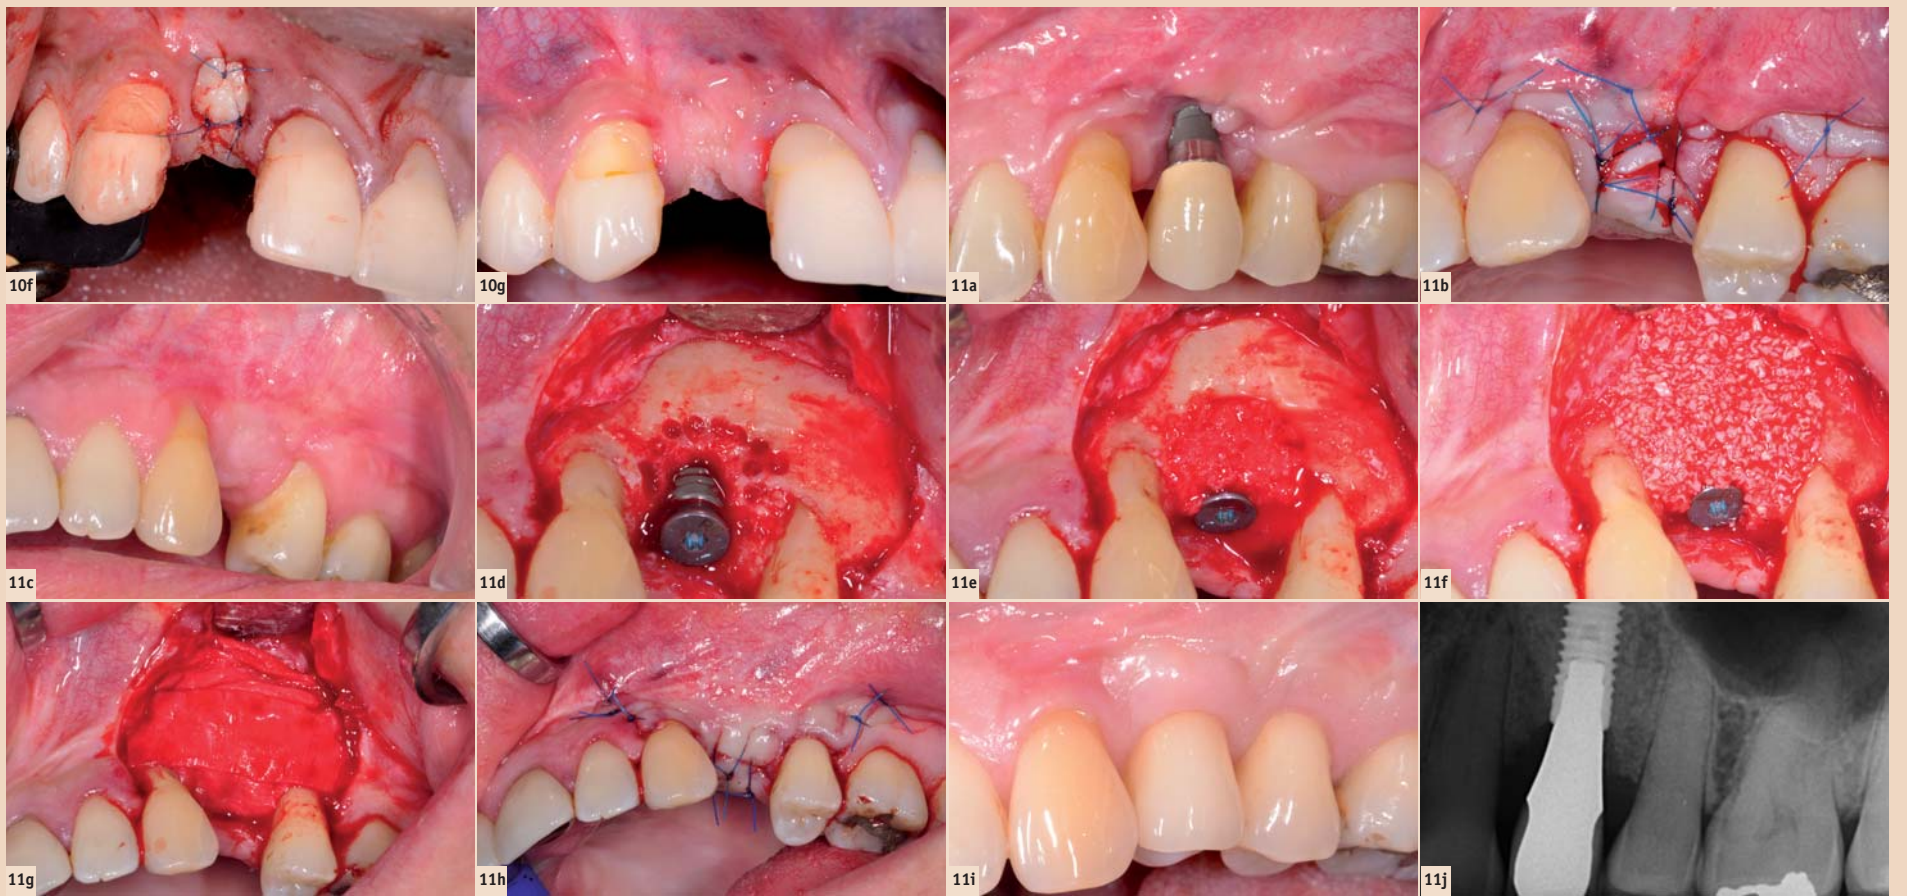
**Abb. 10f:** Status nach Verschluss des Explantationsdefektes mit einem Vollschleimhauttransplantat, um wieder eine keratinisierte Mukosa herzustellen. – **Abb. 10g:** Drei Monate später ist das Weichteiltransplantat gut eingeeilt. Die keratinisierte Mukosa ist jetzt ausreichend breit für die geplante Implantatoperation. – **Abb. 11a:** Extreme ästhetische Komplikation durch eine koronale und faciale Fehlposition des Implantates. Zudem fehlt die keratinisierte Mukosa nach diversen Zusatzeingriffen zur Behebung des Problems. – **Abb. 11b:** Nach Entfernung des Implantats wurde die fehlende keratinisierte Mukosa durch ein Vollschleimhauttransplantat aus dem Tuber korrigiert. – **Abb. 11c:** Drei Monate später ist die keratinisierte Mukosa gut abgeheilt und zeigt eine ausreichende Breite. – **Abb. 11d:** Status nach Insertion des Implantates in korrekter 3D-Position, Anfrischung der umgebenden kortikalen Knochenwand. – **Abb. 11e:** Die Konturaugmentation verwendet lokal gewonnene autologe Knochenchips zur Stimulierung der Knochenneubildung. – **Abb. 11f:** Anschließend wird eine zweite Schicht appliziert mit Bio-Oss Granulat, welches eine geringe Substitutionsrate aufweist. – **Abb. 11g:** Das Augmentat wird mit einer Kollagenmembran (Bio-Gide) abgedeckt, um das GBR-Prinzip anzuwenden. – **Abb. 11h:** Die Operation wird abgeschlossen mit einem spannungsfreien, primären Weichteilverschluss, um die applizierten Biomaterialien zu schützen. – **Abb. 11i:** Klinisches Behandlungsergebnis nach zwei Jahren. Die ästhetische Harmonie konnte wiederhergestellt werden. – **Abb. 11j:** Die Zahnfilmaufnahme zeigt stabile Knochenverhältnisse beim neuen Implantat.

Beim zweiten Fall war ein Implantat im linken Oberkiefer in einer facialen und koronalen Fehlposition eingesetzt und prothetisch versorgt worden (**Abb. 11a**). Das klinische Ergebnis war für die junge Patientin eine große Enttäuschung und sie kam vier Jahre nach der Implantation an unsere Klinik mit dem Wunsch, die ästhetische Komplikation zu beheben. Das Implantat musste entfernt werden mit gleichzeitiger Korrektur der fehlenden keratinisierten Schleimhaut durch ein Vollschleimhauttransplantat aus dem Tuberbereich (**Abb. 11b, c**).

Sechs Monate später wurde ein neues Implantat eingesetzt, diesmal in einer korrekten 3D-Position mit simultaner Konturaugmentation mithilfe von autologen Knochenchips, Bio-Oss Granulat und einer Bio-Gide Membran (**Abb. 11d–h**; Buser et al. 2008). Nach einer zweimonatigen Einheilung erfolgte die Freilegung und die prothetische Versorgung mit

einer Krone. Die klinische Kontrolle nach zwei Jahren zeigte ein schönes ästhetisches Ergebnis mit einem stabilen periimplantären Knochen (**Abb. 11i, j**).
