## Widersprüchliche Röntgendiagnosen bei traumatisiertem Zahn

Dr. med. dent. Mark Plachtovics, PhD, Dr. med. dent. Jörg Matschke,  
Dr. med. dent. Christian Scheifele

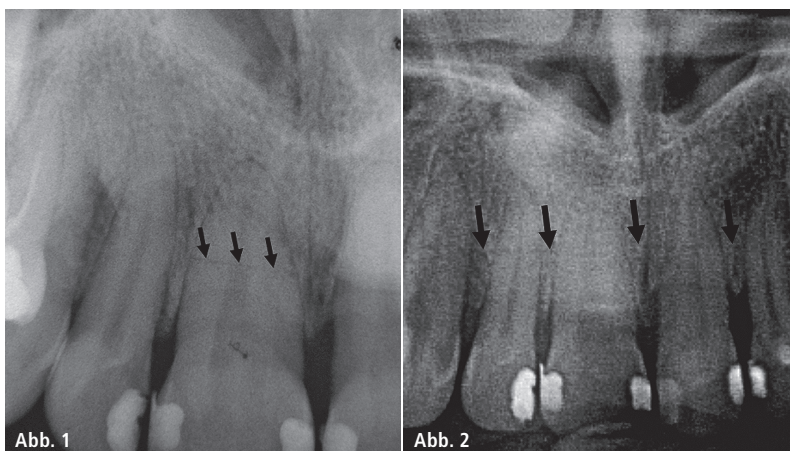
Lockerungsgrad II, die Vitalitätsprobe war negativ. Es gab keine Lippenplatzwunde. Auf dem Zahnfilm von Zahn 11 war eine radioluzente Frakturlinie deutlich erkennbar (Abb. 1). Dem behandelnden Zahnarzt alio loco lag aber auch eine ca. ein Jahr alte digitale Panoramaschichtaufnahme vor, auf der ebenfalls eine horizontale radioluzente Linie im Frontzahng Gebiet des Oberkiefers festzustellen war (Abb. 2). Der Verdacht lag nahe, dass es sich um ein Artefakt handelte. Die Patientin

**Abb. 1:** Nach dem Unfall angefertigtes Zahnrontgen, intraalveoläre Zahnfraktur 11 zwischen Zahnhals und Wurzelmitte (schwarze Pfeile). – **Abb. 2:** Teilansicht der ein Jahr vor dem Trauma gemachten Panoramaschichtaufnahme: Horizontal laufende Aufhellungslinien in Projektion auf die Region 12, 11 und 21 in Höhe der Wurzelmitte (schwarze Pfeile), die sich auch in der Knochenstruktur fortsetzen.

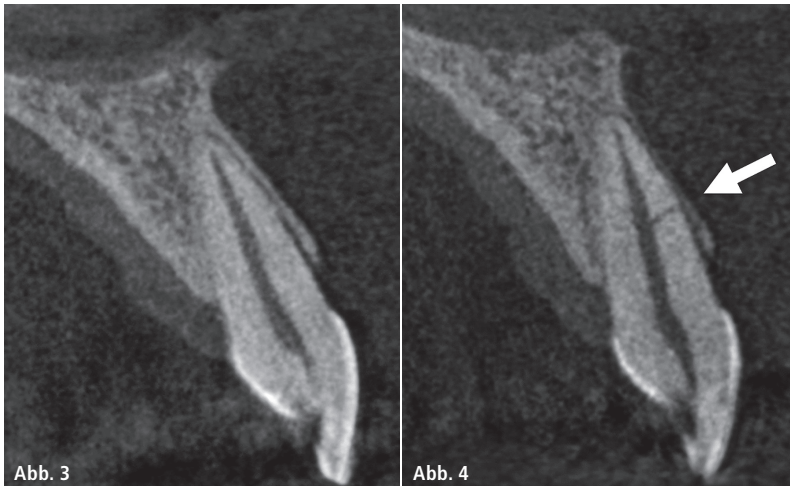
wollte unter keinen Umständen eine Wurzelkanalbehandlung oder eine Entfernung des Zahns 11, außer wenn die Fraktur ohne Zweifel nachweisbar sei. Zur weiteren Klärung der Situation ordnete der Zahnarzt eine kleinvolumige DVT-Aufnahme in Endo-Einstellung (in hoher Ortsauflösung, Kodak 9000 3D, Schnittbreite 0,076 mm, 70 kV, 10 mA, 10,68 s) an. In dieser DVT-Aufnahme war keine Frakturlinie oder Kontinuitätsunterbrechung erkennbar (Abb. 3). Aufgrund der DVT-Aufnahme wurde eine Fraktur des Zahns 11, trotz der hervorragenden Bildqualität des Zahnfilms, ausgeschlossen. Auch die Patientin sah die DVT-Aufnahme zunächst als entsprechenden Beweis an.

Bei anhaltenden Beschwerden zwei Tage später wurden die Bedingungen der ersten DVT-Aufnahme penibel reevaluiert. Die Patientin arbeitete als Assistentin in der zahnmedizinischen Radiologie. Auf der Basis ihrer beruflichen Kenntnisse hatte sie sichergehen wollen, keine Bewegungsartefakte zu verursachen. Um dieses Ziel zu erreichen, drückte sie während der Vorbereitung ihren beweglichen Zahn in eine stabile Position in Richtung Apex. Dann legte sie ihr Kinn auf die Kinnstütze und biss

**Abb. 3:** Die transversale Ansicht der DVT-Aufnahme zeigt keine Frakturlinie an Zahn 11. – **Abb. 4:** Intraalveoläre Fraktur von Zahn 11 in der Wurzelmitte (weißer Pfeil) in der transversalen Ansicht der DVT-Aufnahme.

mit ihrem frakturierten Schneidezahn vorsichtig, aber mit Kraft in den Aufbissblock. Dies führte faktisch zu einer 100-prozentigen spaltfreien Reposition des Fragments. Damit war die Fraktur auch bei einem scharfen Bild mit Endo-Einstellung nicht mehr darstellbar. Beweisend für die Fraktur war dann die erneut durchgeführte DVT-Aufnahme, bei der nun eine seitliche Bisssperrung mit Watterollen erfolgte. Das Ergebnis war die Aufnahme entsprechend Abbildung 4 – mit einer klar erkennbaren Frakturlinie. Die Entlastung der Zahnkrone 11 ermöglichte nun den Beweis einer Zahnfraktur.
