## Widersprüchliche Röntgendiagnosen bei traumatisiertem Zahn

Dr. med. dent. Mark Plachtovics, PhD, Dr. med. dent. Jörg Matschke,  
Dr. med. dent. Christian Scheifele

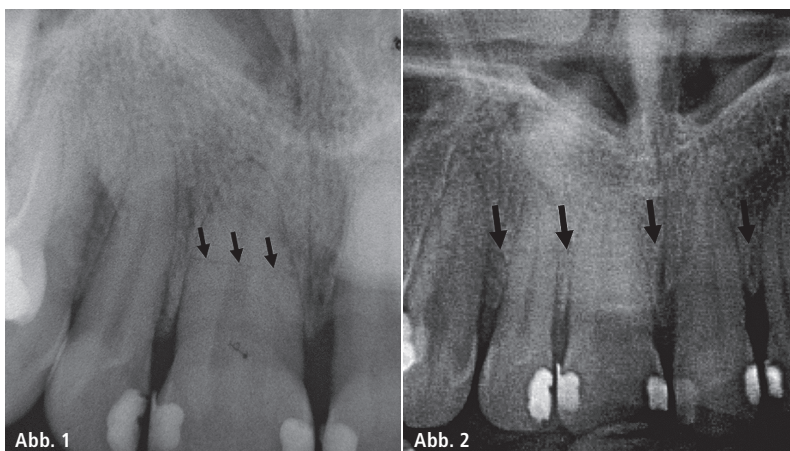
Lockerungsgrad II, die Vitalitätsprobe war negativ. Es gab keine Lippenplatzwunde. Bei dem Zahnfilm an Zahn 11 war eine radioluzente Frakturlinie deutlich erkennbar (Abb. 1). Dem behandelnden Zahnarzt alio loco lag aber auch eine ca. ein Jahr alte digitale Panoramaschichtaufnahme vor, auf der ebenfalls eine horizontale radioluzente Linie im Frontzahng Gebiet des Oberkiefers festzustellen war (Abb. 2). Der Verdacht lag nahe, dass es sich um ein Artefakt handelte. Die Patientin

**Abb. 1:** Nach dem Unfall angefertigtes Zahnrontgen, intraalveoläre Zahnfraktur 11 zwischen Zahnhals und Wurzelmitte (schwarze Pfeile). – **Abb. 2:** Teilansicht der ein Jahr vor dem Trauma gemachten Panoramaschichtaufnahme: Horizontal laufende Aufhellungslinien in Projektion auf die Region 12, 11 und 21 in Höhe der Wurzelmitte (schwarze Pfeile), die sich auch in der Knochenstruktur fortsetzen.

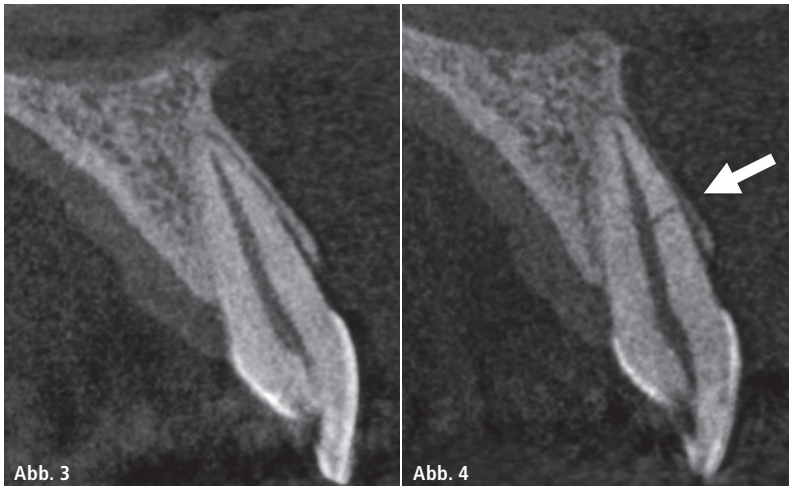
wollte unter keinen Umständen eine Wurzelkanalbehandlung oder eine Entfernung des Zahns 11, außer wenn die Fraktur ohne Zweifel nachweisbar sei. Zur weiteren Klärung der Situation ordnete der Zahnarzt eine kleinvolumige DVT-Aufnahme in Endo-Einstellung (in hoher Ortsauflösung, Kodak 9000 3D, Schnittbreite 0,076 mm, 70 kV, 10 mA, 10,68 s) an. In dieser DVT-Aufnahme war keine Frakturlinie oder Kontinuitätsunterbrechung erkennbar (Abb. 3). Aufgrund der DVT-Aufnahme wurde eine Fraktur des Zahns 11, trotz der hervorragenden Bildqualität des Zahnfilms, ausgeschlossen. Auch die Patientin sah die DVT-Aufnahme zunächst als entsprechenden Beweis an.

Bei anhaltenden Beschwerden zwei Tage später wurden die Bedingungen der ersten DVT-Aufnahme penibel reevaluiert. Die Patientin arbeitete als Assistentin in der zahnmedizinischen Radiologie. Auf der Basis ihrer beruflichen Kenntnisse hatte sie sichergehen wollen, keine Bewegungsartefakte zu verursachen. Um dieses Ziel zu erreichen, drückte sie während der Vorbereitung ihren beweglichen Zahn in eine stabile Position in Richtung Apex. Dann legte sie ihr Kinn auf die Kinnstütze und biss

**Abb. 3:** Die transversale Ansicht der DVT-Aufnahme zeigt keine Frakturlinie an Zahn 11. – **Abb. 4:** Intraalveoläre Fraktur von Zahn 11 in der Wurzelmitte (weißer Pfeil) in der transversalen Ansicht der DVT-Aufnahme.

mit ihrem frakturierten Schneidezahn vorsichtig, aber mit Kraft in den Aufbissblock. Dies führte faktisch zu einer 100-prozentigen spaltfreien Reposition des Fragments. Damit war die Fraktur auch bei einem scharfen Bild mit Endo-Einstellung nicht mehr darstellbar. Beweisend für die Fraktur war dann die erneut durchgeführte DVT-Aufnahme, bei der nun eine seitliche Bisssperrung mit Watterollen erfolgte. Das Ergebnis war die Aufnahme entsprechend Abbildung 4 – mit einer klar erkennbaren Frakturlinie. Die Entlastung der Zahnkrone 11 ermöglichte nun den Beweis einer Zahnfraktur.
