# Wiederherstellung der rot-weißen Ästhetik

Graue Verfärbungen an Zahnschmelz oder Zahnfleisch können für den Patienten neben mangelnder Ästhetik auch große Schmerzen bedeuten. Ursächlich für diese Erscheinung sind häufig Metalle im Zahnersatz. Wie aus „grau-weiß“ wieder „rot-weiß“ wird, erläutert ZTM Jost P. Prestin anhand eines Patientenfalles.

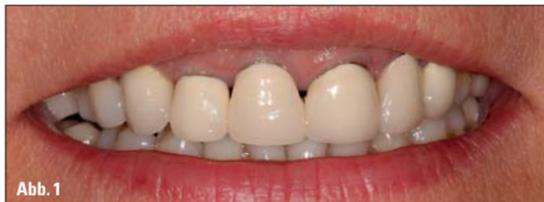
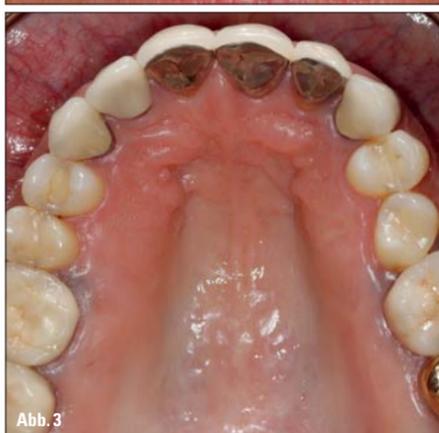
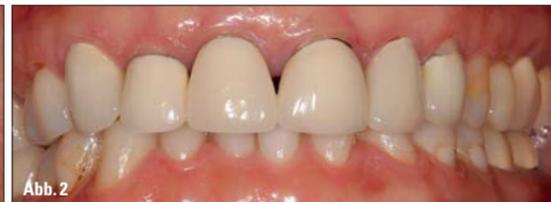
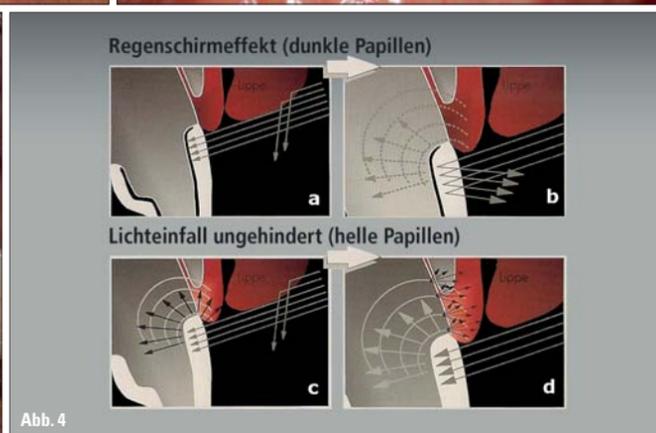
Unsere Patientin kam im Februar 2012 in die Praxis und klagte über Schmerzen im Bereich der Zähne 22 und 23. Gleichzeitig erkundigte sie sich, ob man nichts gegen die graue Verfärbung der Gingiva im Oberkiefer unternehmen könnte. Die Zähne 13 bis 23 waren mit ca. 15 Jahre alten Metallkeramikronen versorgt (Abb. 1 bis 3). Nach eingehender Aufklärung der Patientin über die heutigen Möglichkeiten der Frontzahnästhetik entschieden wir uns zur Neuanfertigung aller sechs Kronen. Zur Herstellung der Käppchen kam für uns als Material nur e.max infrage, denn Vollkeramik ist nicht gleich Vollkeramik.

Abb. 1: Alte VMK-Kronen im Frontzahnbereich, Grauverfärbung des umgebenden Zahnfleisches. – Abb. 2: Alte VMK-Kronen, leicht freiliegende Zahnhälse von 12 bis 22, absteigender Kronenrand an Krone 22. – Abb. 3: Ansicht von okkusal, dunkler Gingivasaum um die Kronen im Frontzahnbereich, man beachte auch die grau-lila Interdentalpapillen zwischen den 5ern und 6ern (die 6er sind ebenfalls mit Metallkeramikronen versorgt). – Abb. 4a–d: Querschnitt eines Oberkieferfrontzahnes mit VMK-Krone (Bild a und b) und ohne (Bild c und d), schematische Darstellung des Lichteinfalls. a) Licht fällt auf die VMK und dringt durch die Keramik bis auf das Metallgerüst. b) Das einfallende Licht wird vollständig durch das Metallkäppchen geblockt, reflektiert und in der Keramik gestreut. c) Licht fällt auf einen natürlichen Zahn und durchdringt diesen. Aufgrund des strukturellen Aufbaus des Zahnes wird es in alle Richtungen gestreut. d) Da im Frontzahnbereich meist der Alveolarknochen und die darüberliegende Gingiva recht dünn sind, erhellt das gestreute Licht von innen die Papille.

Hierfür gibt es zwei grundlegende Ursachen (Abb. 4).<sup>1</sup> Die erste ist der sogenannte „Regenschirmeffekt“.<sup>1</sup> Dieser tritt nur bei VMK und teilweise bei Zirkonoxidkronen auf. Hierbei wird das einfallende Licht durch das opaque Käppchen geblockt (Abb. 4a und b) und die Zahnwurzel hat keine Möglichkeit, durch das Weiterleiten des Lichts die

streut und strahlt somit auch von „innen“ auf die Papillen zurück (Abb. 4c und d). Der zweite Grund für Verfärbungen der Gingiva bei angrenzenden Metallkeramikronen ist, dass sich Metalloxide aus den unedleren Metallen der Legierung herauslösen und in das angrenzende Weichgewebe diffundieren. Je unedler die Legie-

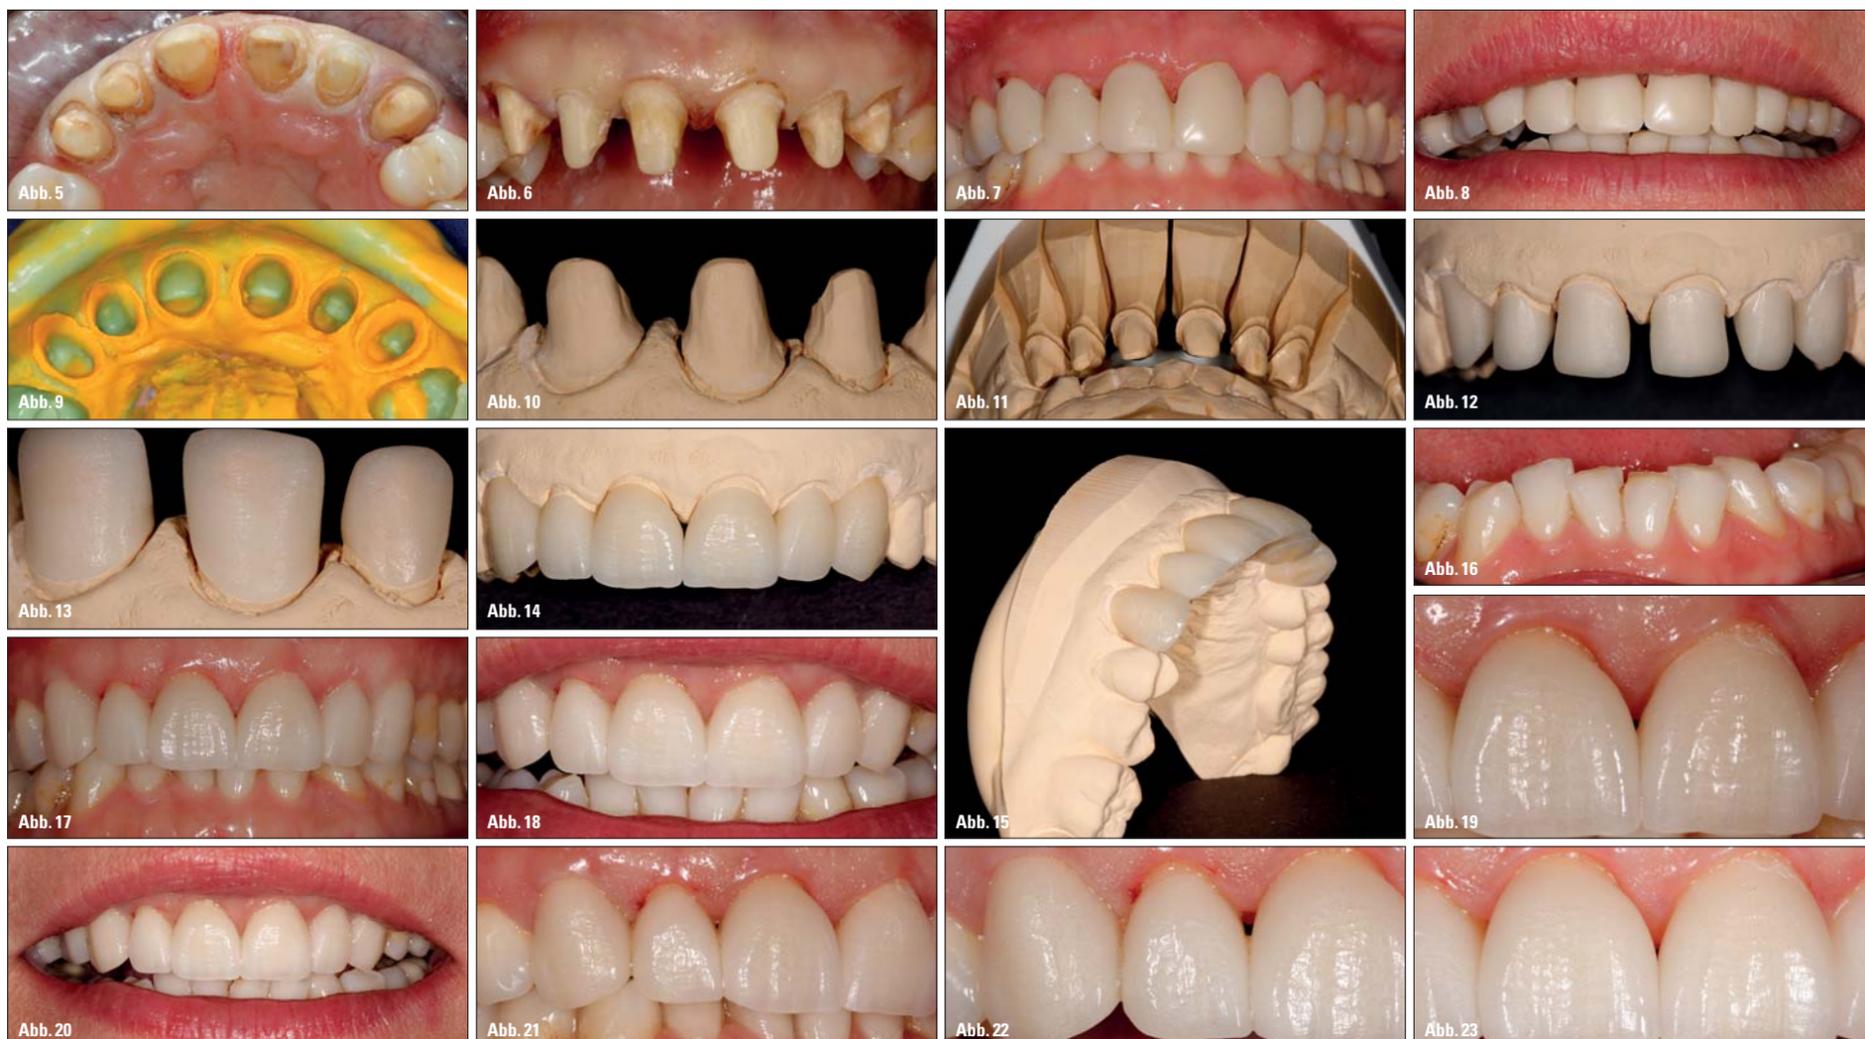
Abb. 5: Präparation mit eingelegten Retraktionsfäden von okkusal. – Abb. 6: Präparation mit eingelegten Retraktionsfäden, relativ gleichmäßige Stumpffarbe. – Abb. 7 und 8: Provisorium in situ mit ausgesparten Papillengebieten. – Abb. 9: Abformung aus Aquasil Ultra. – Abb. 10: Detailaufnahme des Kontrollmodells. – Abb. 11: Okklusale Platzkontrolle am Modell. – Abb. 12: Die fertigen e.max-Käppchen auf dem Kontrollmodell. – Abb. 13: Detailaufnahme der Käppchenränder auf dem Kontrollmodell. – Abb. 14 und 15: Der fertige Rohbrand auf dem Kontrollmodell. – Abb. 16: Detailaufnahme der UK-Front als Hilfe zum Schichten. – Abb. 17–19: Rohbrandeinprobe, Kronen in situ. – Abb. 20: Farbeindruck mit Einbezug der Lippen. – Abb. 21–24: Kontrolle der Interdentalpapillen.

Nach Abwicklung der obligatorischen Bürokratie (Heil- und Kostenplan erstellen, Kostenvorschläge schreiben) und einer weiteren Abschlussplanung und Besprechung des Behandlungsverlaufs wurden Mitte April die alten Kronen entfernt und supragingival nachpräpariert. Durch die recht helle und auch gleiche Stumpffarbe konnten alle Käppchen in der gleichen Farbe hergestellt werden (e.max Press LT A2) (Abb. 5 und 6). Das Provisorium wurde direkt in der Praxis hergestellt. Es wurde darauf geachtet, dass die Bereiche für die Papillen ausreichend ausgespart werden (Abb. 7 und 8). Nach der Abformung mit Aquasil Ultra (Abb. 9) erfolgte die Modellherstellung (Abb. 10 und 11) sowie die Anfertigung der e.max-Käppchen (Abb. 12). Zum Pressen verwenden wir den VarioPress 300e der Firma Zubler. Durch die enorm kurzen Presszeiten entsteht eine sehr dünne Reaktionsschicht und das Objekt muss nach dem Ausbetten nicht mehr in Fluor-

wasserstoffsäure gelegt werden. Hierdurch werden die Kronenränder nicht „rund“ geätzt und es ist eine perfekte Kronenrandgestaltung möglich (Abb. 13). Anschließend wurden die Käppchen mit e.max Ceram verblendet. Auf die Schichttechnik soll hier nicht weiter eingegangen werden (Abb. 14 und 15). Bei der Farbe und Schichtung wurde sich an den Unterkieferfrontzähnen orientiert (Abb. 16). Zur Rohbrandeinprobe wurden die in Form und Größe fertigen Kronen einprobiert (Abb. 17, 18 und 19). Unsere Patientin war mit dem Ergebnis bis hier äußerst zufrieden und es brauchten keine Veränderungen vorgenommen werden. Auch die Farbe passte optimal zur Unterkieferfront (Abb. 20). Die interdentalen Bereiche wurden nicht zu sehr geschlossen, um den Interdentalpapillen im ersten Quadranten und zwischen 11 und 21 etwas Spielraum zur Regeneration zu belassen (Abb. 21, 22 und 23). Im zweiten Quadranten sind die Papillen schon bei der Rohbrandeinprobe fast perfekt (Abb. 24). Nach der Rohbrandeinprobe wurde die Oberflächenstruktur herausgearbeitet und ein Glanzbrand unter Verwendung der Glaze Paste Fluor durchgeführt. Anschließend

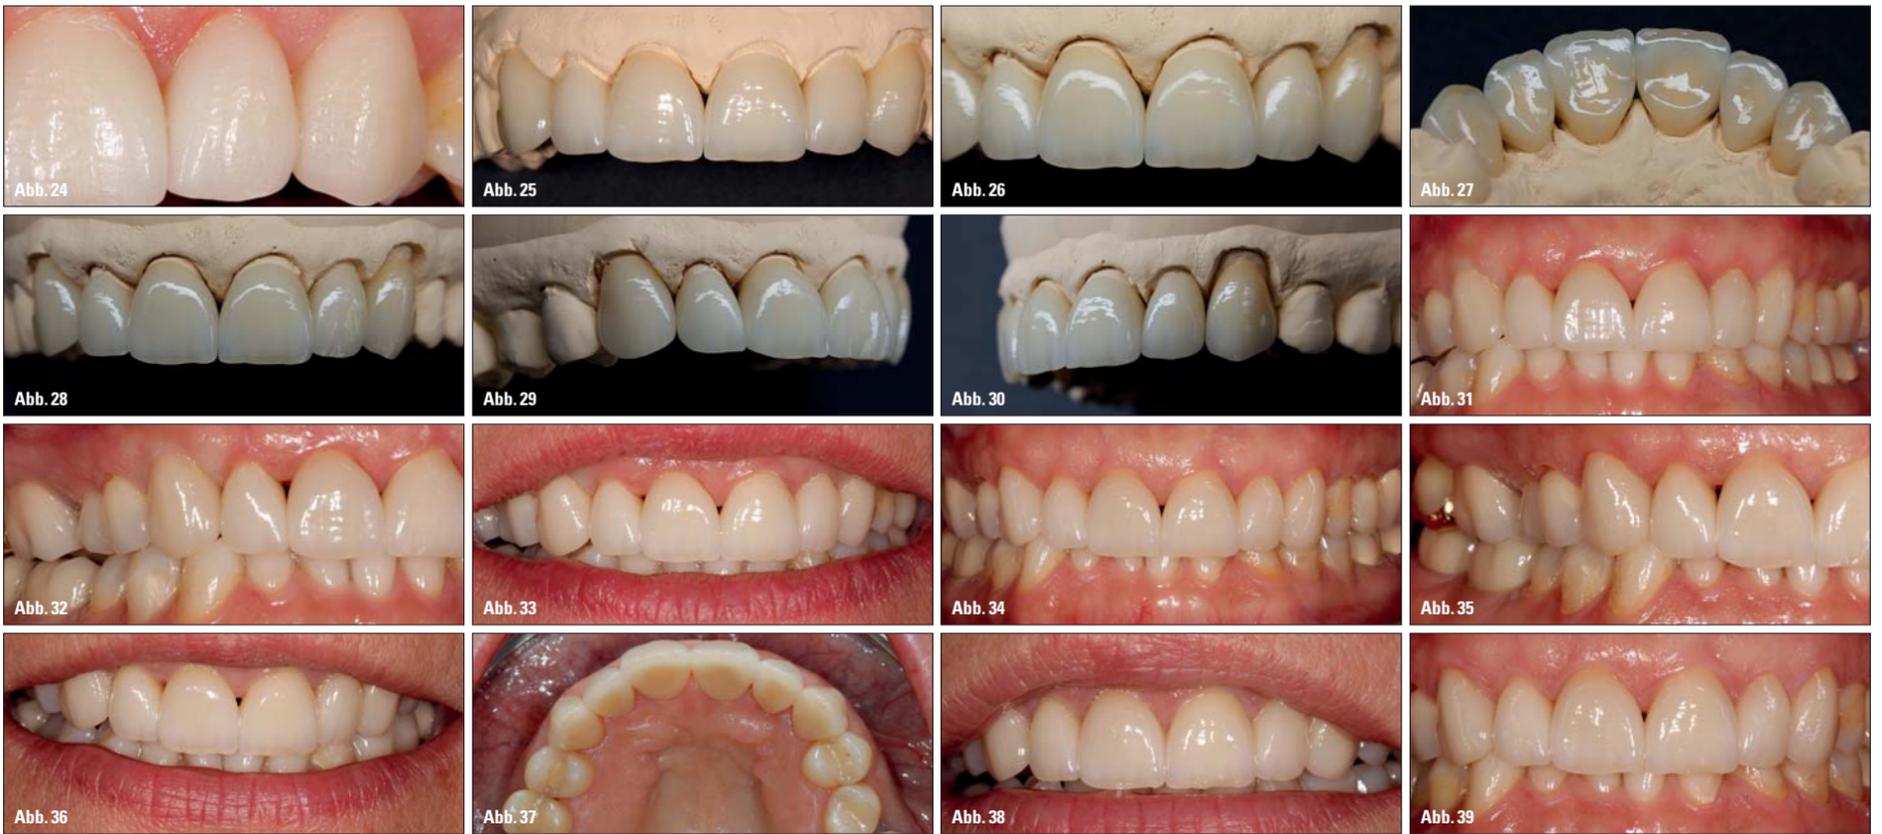
Abb. 25–30: Die fertigen Kronen auf dem Kontrollmodell. – Abb. 31–33: Detailaufnahmen der Papillen direkt nach dem Einsetzen. – Abb. 34–37: Nachkontrolle der Arbeit eine Woche nach Eingliederung. – Abb. 38: Situation etwa fünf Monate nach Eingliederung. – Abb. 39: Nach fünf Monaten in situ entstand nach dem Abblasen mit Druckluft nur noch ein kleines schwarzes Dreieck zwischen den OK-Einsern.

bis 30). Circa drei Wochen nach der Präparation wurde die Arbeit schließlich mit Syntac Classic/Tetric Flow A2 eingesetzt. Zwischen 11 und 21 sowie 11 und 12 sind noch relativ große schwarze Dreiecke zu sehen (Abb. 31 bis 33). Nach einer Woche erfolgte die Nachkontrolle (Abb. 34 bis 37) und Mitte Oktober nach fünf Monaten Tragedauer eine erneute Begutachtung der Situation. Beim ersten leich-

ten Lächeln zeigte sich eine völlig „entgraute“ Gingivasituation mit perfekten Papillen in allen Bereichen (Abb. 38). Erst nach dem Trockenblasen mit Druckluft zeigte sich noch ein minimales schwarzes Dreieck zwischen 11 und 21 (Abb. 39).

wurde die Oberfläche mit Diamantpaste poliert, um eine höchstmögliche Plaquesresistenz zu erreichen. Hierbei sind auch wieder die Fotos eine große Hilfe, da die meisten Patienten keine Zeit haben, sich beim Herstellen ihres Zahnersatzes stundenlang mit ins Labor zu setzen (Abb. 25

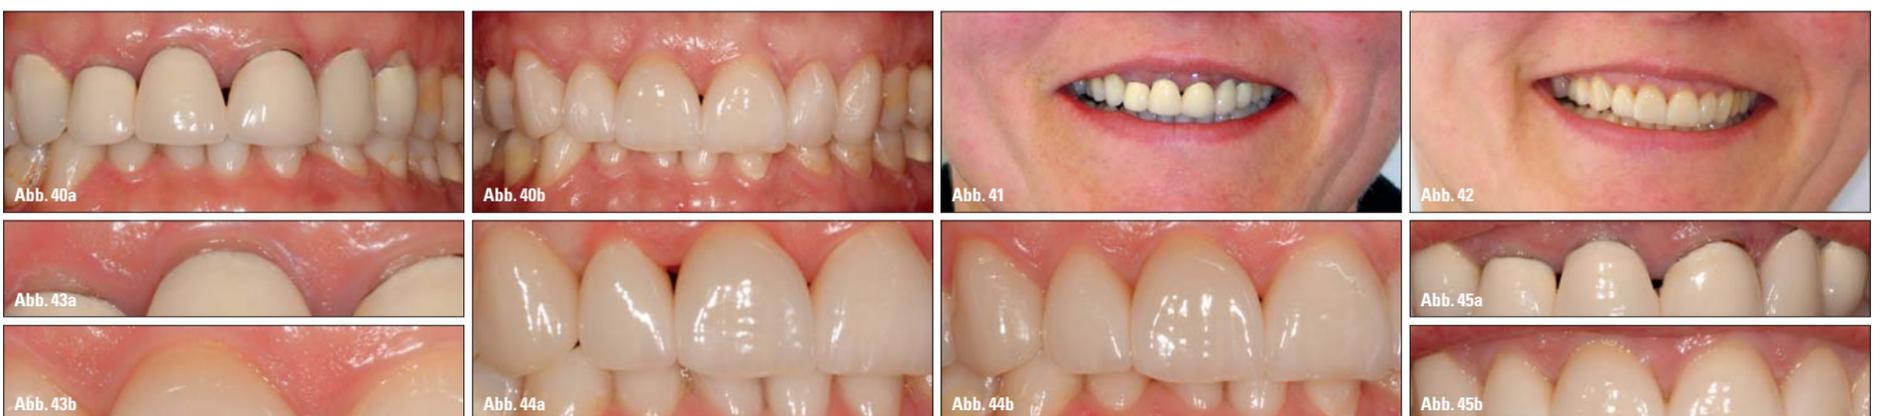
Unsere Patientin ist etwa sechs Monate nach Beginn der Behandlung mit dem Endresultat höchst zufrieden (Abb. 40, 41 und 42). Ihr Wunsch nach einem natürlich und gesund wirkenden Zahnfleischbereich über den Frontzähnen als auch nach natürlich schönen Frontzahnkronen selbst hat sich voll erfüllt. Mit ihrer jetzigen Situation wird es selbst einem Zahnarzt oder Zahntechniker schwerfallen, auf den ersten Blick einen Frontzahnersatz zu erkennen. Durch die sehr gute Transluzenz der e.max-Kronen fällt genügend Licht in die Zahnwurzel (Abb. 43). Dadurch erfolgt eine natürliche Durchleuchtung der Gingiva und der Bereich um die Frontzahnkronen ist nicht mehr grau. Auch ist es sehr interessant, zu sehen, inwieweit das Zahnfleisch in der Lage ist, sich zu regenerieren (Abb. 44).

Manchmal hat man den Eindruck als würde sich der Gingivasaum bei Metallkeramikronen freiwillig zurückziehen, um sich vor einigen Bestandteilen der verwendeten Legierung in Sicherheit zu bringen. Denn nach dem Einsetzen der e.max-Kronen hat sich dieser fast vollständig regeneriert (Abb. 45). Abschließend kann gesagt werden, dass durch die großen optischen Nachteile von Metallkeramikronen im Bezug auf die Gingiva im Frontzahnbereich auf diese verzichtet werden kann. ZT

Abb. 40a und b: Vorher-Nachher-Situation im Vergleich. – Abb. 41: Patientin mit der alten Versorgung durch Metallkeramikronen. – Abb. 42: Patientin nach dem Einsetzen der neuen e.max-Kronen. – Abb. 43a und b: Detailaufnahme der etwas freiliegenden Zahnhälse, im oberen Bild ist deutlich die dunkle Verfärbung der Zahnwurzel zu erkennen; in der Abbildung 43b haben die Krone und der Zahnhs absolut dieselbe Farbe und Transparenz, dieses Ergebnis wäre mit Zirkonkronen nicht möglich gewesen, dafür hätte subgingival präpariert werden müssen (WICHTIG! Die Zähne wurden nicht gebleicht!). – Abb. 44a und b: Regeneration der Interdentalpapillen vom Einsetzen der Versorgung (a) und nach fünfmonatiger Tragedauer (b). – Abb. 45a und b: Zahnfleischsituation vor Behandlungsbeginn (a) und fünf Monate nach dem Eingliedern der Kronen (b).
