# Konservative Versorgung von Frontzähnen

Autoren: Dr. Giancarlo Pongione, Raffaele Esposito, Prof. Gianluca Gambarini

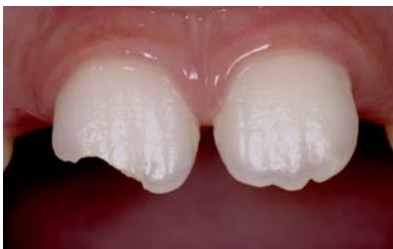
Abb. 1: Traumatische Fraktur von Zahn 11.

Der Patient B. V., 7 Jahre alt, wurde an uns überwiesen zur Untersuchung wegen einer traumatischen Fraktur von Zahn 11 (Abb. 1). Nach Anfertigung einer Röntgenaufnahme und Vitalitätsprüfung der Pulpa wurde entschieden, eine direkte Kompositrestauration durchzuführen. Zunächst wurde eine Matrize in Form eines Silikonvorwalls für die Schichtung des Kompositmaterials hergestellt. Die Rekon-

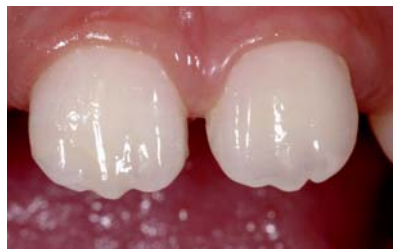
Abb. 2: Abgeschlossener Fall: Die Restauration wurde mit dem Aufbringen einer Schicht Schmelzfarbe A1 fertiggestellt.

struktion begann dann mit einer dünnen Schicht Schmelzfarbe A1, die zum Aufbau der palatinalen Fläche in den Vorwalle eingebracht wurde. Anschließend wurde mit Dentin-farbe A3 und A2 die innere Struktur der Schneidekantenhöcker rekonstruiert. Superhelle Trans-luzentfarbe gemischt mit Superfarbe Blau wurde in die Einziehungen zwischen den Schneidekantenhöckern eingebracht und die Schneidekante mit weißem XL1 geformt. Die Restauration wurde nun mit dem Aufbringen

einer abschließenden Schicht Schmelzfarbe A1 fertiggestellt (Abb. 2).

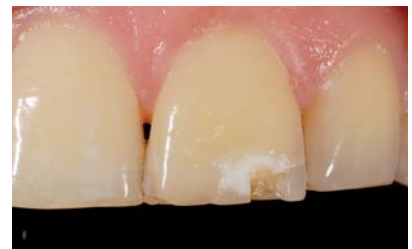
Abb. 3: Der Patient benötigt die ästhetische und funktionelle Restauration von Zahn 11.

Patient R. B. im Alter von 28 Jahren benötigt die ästhetische und funktionelle Restauration von Zahn 11 (Abb. 3). Nach einer Analyse der Okklusion (protrusive und laterale Exkursionen) ist eine deutliche Schlißfläche entlang der mesialen Kante des Zahnes zu sehen, die ein Be-
