Frakturquote unter der „Scheidungsrate“

Freie Bahn für mehrgliedrige Zirkonoxidkeramik-Brücken im Molarenbereich? Drei bis vier Jahre klinische Beobachtung sind noch nicht ausreichend für eine langfristige Aussage, aber die ausgebliebenen Gerüstfrakturen prognostizieren eine lange Haltbarkeit. Das Problem der Abplatzungen der Aufbrennkeramik wird lösbar sein. Das beweisen neue Verbundkeramiken, die nun auf den Markt kommen.

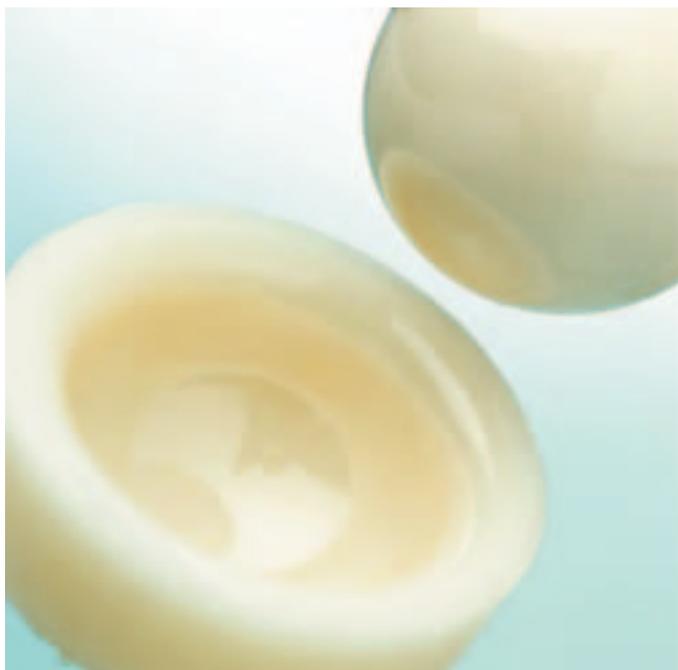
Abb. 1: Das war der Anfang in der orthopädischen Medizin: Hüftgelenkerersatz aus Zirkonoxidkeramik (Abb. Metoxit).

Wir haben uns daran gewöhnt, Vollkeramik in unserem Alltag einzusetzen. Bremscheiben aus Hochleistungskeramik bringen Sportwagen in Sekunden zum Stehen, Keramikventile werden zur Verbrauchsminderung in Otto-Motoren getestet, Hüftgelenkprothesen und Knochenersatzimplantate aus Aluminiumoxidkeramik (Abb. 1) schenken Arthrosegeplagten wieder Beweglichkeit, ... bis zum Wasserhahn als Einhandmischer,
