Bilddokumentation

Wurzelkanal mit schwierigem Verlauf

Autor: Dr. Norbert Linden, Meerbusch

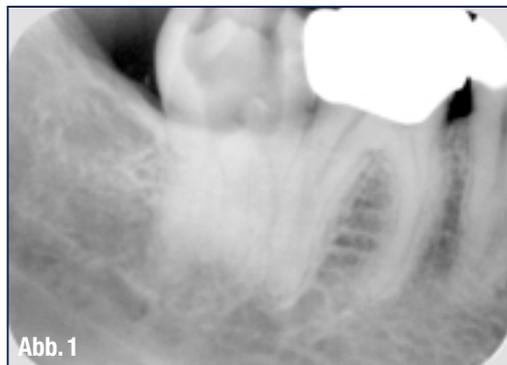
(Abb. 1) ▶
Zahn 47 zeigt im Röntgenbild eine enge Beziehung zu Zahn 46.

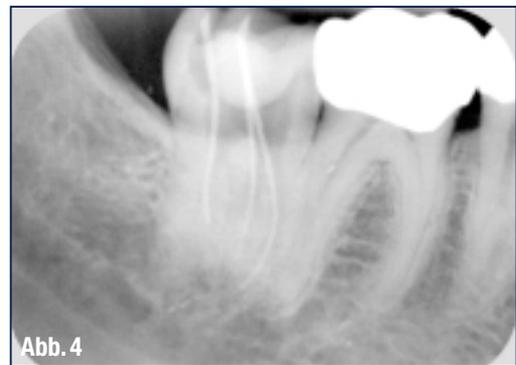
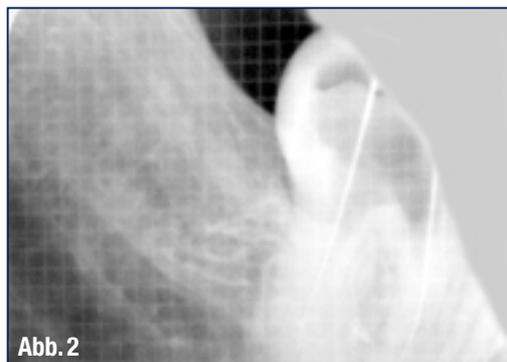
(Abb. 2, Abb. 3, Abb. 4) ▶
Mit Hilfe eines Operationsmikroskops werden die Zugänge der drei erkennbaren Wurzelkanäle axial dargestellt.
