Fallbericht

# Einfach und ästhetisch überzeugend sanieren

Autoren: Dr. John H. Tucker und ZTM Kenneth D. Jones, Erie/Pennsylvania/USA

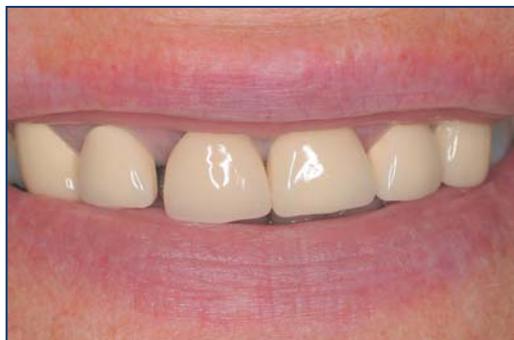
(Abb. 1) ▶  
**Ausgangsbefund OK:**  
Die zehn Jahre alten Metallkeramikronen 13 bis 23 sind überkonturiert und zu opak. Zusätzlich: zweifelhafte Randqualität.

■ Eine 62-jährige Patientin suchte wegen eines kariesbedingten Kronenverlustes bei Zahn 44 unsere Praxis auf. Im Gespräch zeigte sich, dass sie mit den Frontzahnkronen im Oberkiefer in Bezug auf Form und

Farbe unzufrieden war (Abb. 1). Auch mit der 30 Jahre alten Teilprothese im Unterkiefer (Kennedy-Klasse II) kam sie wegen des schlechten Halts nicht zurecht. Zudem störten sie die sichtbaren Klammerarme. Bei der Untersuchung zeigte sich weiterhin, dass die unteren Schneide- und Eckzähne Abrasionen aufwiesen. Zahn 33 war mit einer farblich nicht abgestimmten Metallkeramikkrone versorgt (Abb. 2). Auch die funktionelle Situation war nicht zufrieden stellend. Anstelle einer Einzelkrone auf dem nicht erhaltungsfähigen Zahn 44 vereinbarten wir schließlich eine umfassende Sanierung.

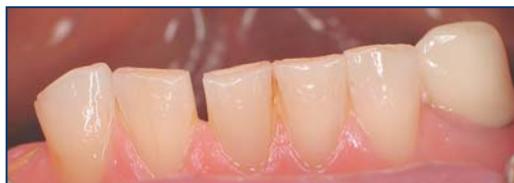
(Abb. 2) ▶  
**Ausgangsbefund UK:**  
Frontzähne sind abradert/Zahn 33 trägt eine farblich unpassende Metallkeramikkrone.

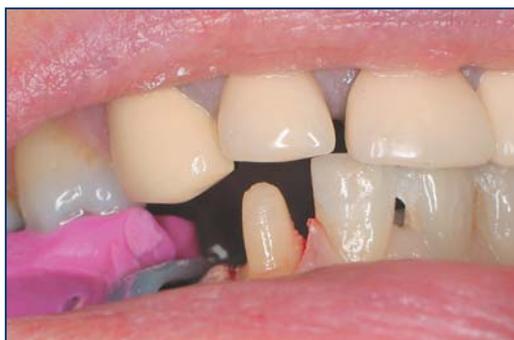
(Abb. 3) ▶  
**Die vertikale Dimension** wird vor dem Beschleifen mit lichterhärtendem Löffelmaterial und fräsbarem Bissregistrierungssilikon registriert.

Für die Zähne 32 bis 42 planten wir wegen ihrer natürlichen Wirkung und der farblichen Harmonie mit den geplanten Metallkeramikronen gepresste Keramikveneers (IPS Empress Esthetic, Ivoclar Vivadent). Abbildung 3 zeigt das auf der rechten Seite eingesetzte Bissregistrat während der Präparation der Zähne 33 und 43. Das Registrat wurde zur Übertragung der Biss-
