Zirkonoxidbrücke & Compositefüllungen

Restaurations mit Nano-Hybridcomposite

Autor: Dr. Kurt Kolmer, Brensbach

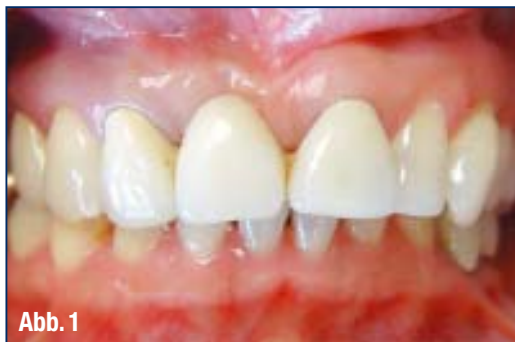
Abb. 1

(Abb. 1) ▶
Ausgangssituation:
Funktionsuntüchtige
und randundichte
VMK-Brücke von 12 bis
21 mit sichtbaren
Metallrändern.

Der folgende Fall zeigt eine Frontzahnversorgung mit Compositefüllungen und einer Zirkonoxidbrücke. Die Ausgangssituation zeigt eine Patientin, die sich mit einer alten, funktionsuntüchtigen VMK-Brücke von 12 bis 21 in der Praxis vorstellte (Abb. 1). Die Frontzahnbrücke ist im Kronenrandbereich undicht. Palatinal sowie mesial an 22 hat sich zudem Sekundärkaries gebildet (Abb. 2 und 3). Gleichzeitig ist die Patientin unzufrieden mit der Gesamtästhetik der Versorgung. Die Brücke erscheint ihr „zu einfarbig“ und „zu stumpf“. Zwischen Brücke und Gingiva sind zudem leichte Verfärbungen erkennbar. Die Ästhetik und gute Verträglichkeit einer Zirkonarbeit überzeugen schließlich die Patientin. Für die Herstellung der Zirkonarbeit und des Provisoriums wird vor der Behandlung zunächst ein Abdruck gefertigt.

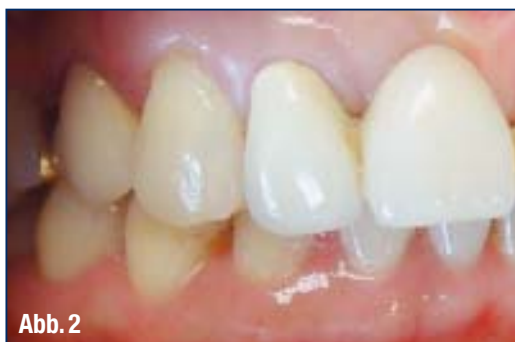
Abb. 2

(Abb. 2) ▶
Detailaufnahme
13,12: Farbunterschied
wird deutlich.
