Kompositrestaurationen

Minimalinvasive Therapiekonzepte

Dr. Marcus Striegel, Dr. Thomas Schwenk, Dr. Stefanie Rödl/Nürnberg

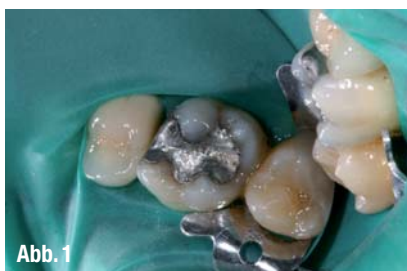
Abb. 1

▲ **Abb. 1:** Insuffiziente Amalgamfüllung. ▲ **Abb. 2:** Kavität nach Entfernen des Amalgams und der Karies. ▲ **Abb. 3:** Approximale aus Komposit aufgebaute Wand. ▲ **Abb. 4 und 5:** Rekonstruktion der okklusalen Fläche. ▲ **Abb. 6:** Ausgearbeitete Kompositfüllung.

Der vorliegende Patientenfall zeigt eine insuffiziente Amalgamfüllung mit Sekundärkaries (Abb. 1). Nach dem Entfernen der alten Amalgamfüllung, Präparation der Kavität, Anlegen eines Kofferdams, Ätzung und Konditionierung der Kavität empfiehlt es sich, eine Teilmatrize anzulegen (Abb. 2).
