Fragmententfernung mit der Tube-Technik – eine Fallpräsentation

Dr. Fabian Hieber, Dr. Christoph Zirkel

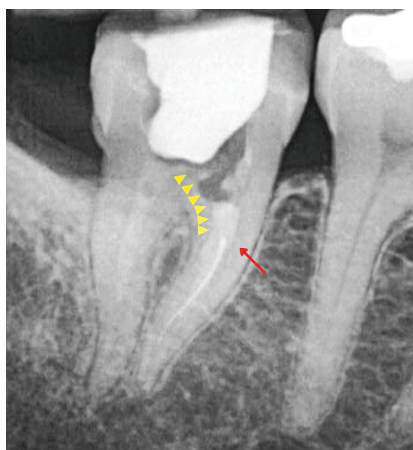
Abb. 1: Präoperativer Zahnfilm von Zahn 47. Zu sehen ist ein Substanzabtrag im Bereich des mesialen Pulpa-kammerbodens (gelbe Pfeile) sowie eine Stufenpräparation in der mesialen Wurzel (roter Pfeil). Die Röntgenopazität in der mesialen Wurzel lässt auf ein ca. 7 mm langes Instrumentenfragment schließen.

Die präoperative Zahnfilmaufnahme zeigte ein etwa 7 mm langes Instrument, das sich auf das koronale bis apikale Drittel der mesialen Wurzel projizierte (Abb. 1). Darüber hinaus war ersichtlich, dass im mesialen Bereich des Pulpakammerbodens nach zentral bereits ein erheblicher Substanzabtrag stattfand (Abb. 1, gelbe Pfeile). Am koronalen Ende des Fragments konnte im Kanal bereits eine Stufenpräparation ausgemacht werden (Abb. 1, roter Pfeil) – mutmaßlich durch den bereits stattgefundenen Versuch einer Fragmententfernung. Der apikale Bereich zeigte röntgenologisch keine pathologischen Veränderungen. Sowohl die mesiale als auch die distale Wurzel des Zahns zeigte andeutungsweise einen s-förmigen Verlauf. Die noch folgende Behandlung fand in zwei Sitzungen statt. Es wurde zu jedem Zeitpunkt unter einer Kofferdam-Isolation und unter Zuhilfenahme eines Operationsmikroskops gearbeitet. In der ersten Sitzung wurde der Bereich zunächst lokal anästhesiert und anschließend das vorhandene Provisorium und die medikamentöse Einlage entfernt. Die Sicht fiel nun auf die Kanaleingänge und den bereits vorab vermuteten Substanzabtrag im Bereich des mesialen Pulpakammerbodens (Abb. 2).

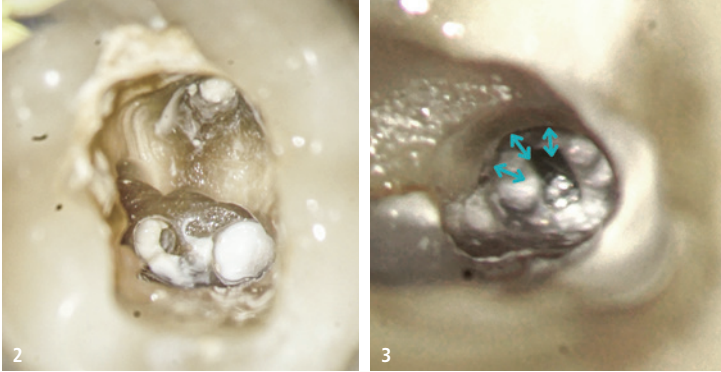
Abb. 2: Blick in die Kavität nach Entfernung des Provisoriums. Zu sehen ist der vermutete Substanzabtrag im Bereich des mesialen Pulpakammerbodens. Der mesiolinguale Kanaleingang wurde bereits weit aufpräpariert.

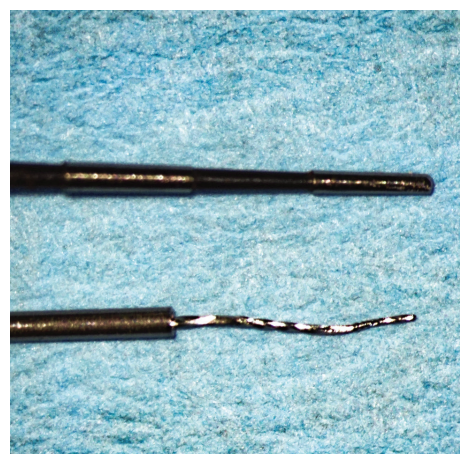
Abb. 5: Extrale Kontrolle des entfernten Fragments im Tube.

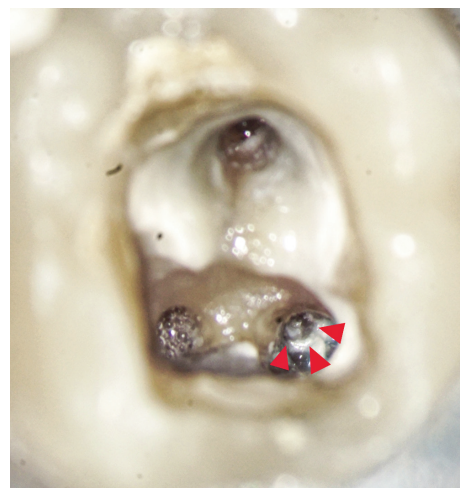
Abb. 6: Ansicht nach Entfernung des Instrumentenfragments. Die roten Pfeile markieren den nun frei sichtbaren Eingang des mesio-lingualen Wurzelkanals.

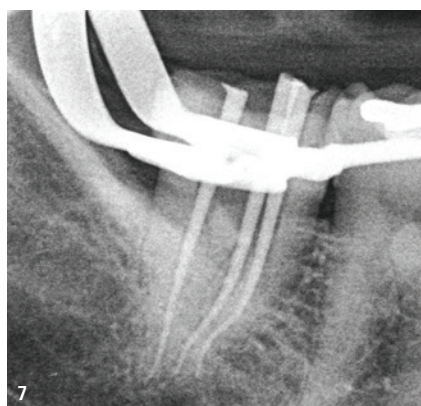
Abb. 7: Mesialexzentrische Zahnfilmaufnahme mit eingebrachten Masterpoints.

Da auch die Durchgängigkeit des Wurzelkanals mit einer C-Pilot-Feile (10/02) verifiziert werden konnte (Abb. 7), wurde keine Röntgenkontrollaufnahme nach Entfernung des Fragments angefertigt. Ab diesem Zeitpunkt konnte die Wurzelkanalbehandlung im herkömmlichen Vorgehen vollendet werden. Zur mechanischen Aufbereitung wurden maschinelle Nickel-Titan-Instrumente (RECIPROC® und VDW. ROTATE, VDW) mit Handinstrumenten kombiniert. Dies wurde begleitet von ausgiebigen Spülungen mit 3%igem Natriumhypochlorit, das wiederholt mit Schall aktiviert wurde (EDDY®, VDW). Zur Entfernung des entstandenen Smearlayers wurde 40%ige Zitronensäure verwendet.

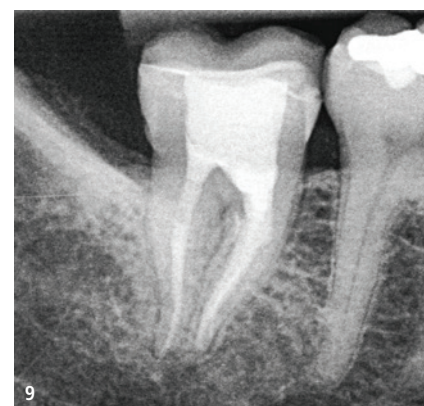
Abb. 9: Röntgenkontrolle drei Monate nach erfolgter Wurzelkanalfüllung. Der Substanzabtrag, der bereits vor Beginn unserer Behandlung im Bereich des Pulpakammerbodens und der mesialen Wurzel stattgefunden hatte (vgl. Abb. 1), wird durch die nun vorhandene röntgenopake Füllung in diesen Bereichen deutlich sichtbar.

Etwa drei Monate später wurde die Patientin zur Nachkontrolle vorgestellt. Zu diesem Zeitpunkt lagen keine Symptome an Zahn 47 vor. In der angefertigten Zahnfilmaufnahme zeigten sich keinerlei Auffälligkeiten im Bereich des periradikulären Knochens (Abb. 9).
