Fragmententfernung mit der Tube-Technik – eine Fallpräsentation

Dr. Fabian Hieber, Dr. Christoph Zirkel

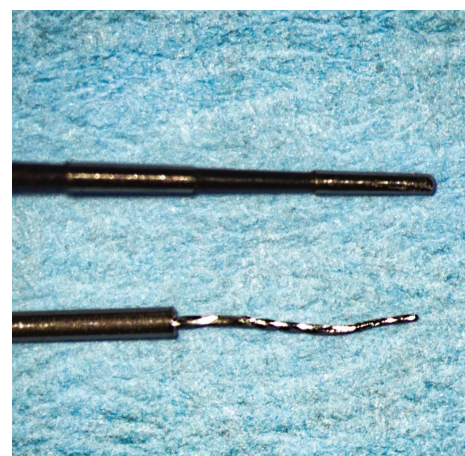
Abb. 5: Extrale Kontrolle des entfernten Fragments in Tube.

gezielt über das herausragende Ende gestülpt (Abb. 4). Nach der Aushärtung des Zements wurde die Spülkanüle gegen den Uhrzeigersinn rotiert, um das Instrument herauszudrehen. Hierzu ist die Kenntnis, um welches Instrument es sich handelt, entscheidend (links- oder rechtsschneidend). Unterstützend fand währenddessen eine Aktivierung der Kanüle durch Ultraschall statt. Dies erweist sich in solchen Fällen häufig als hilfreich. Die Vollständigkeit des entfernten Instruments konnte extraoral nun geprüft und bestätigt werden (Abb. 5 und 6).

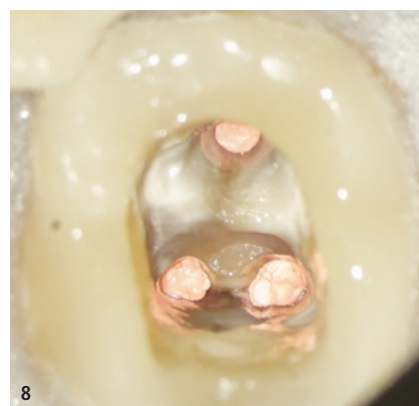
Abb. 8: Ansicht der Kavität nach Wurzelkanalfüllung, Säuberung und Bonding.

Bei Wiedervorstellung zum zweiten Termin war die Patientin beschwerdefrei. Die Obturation des Wurzelkanalsystems erfolgte mithilfe eines Sealers auf Epoxidharzbasis (AH Plus®, Dentsply Sirona) und warmvertikaler Kompaktion der Guttapercha. Die Kavität wurde anschließend durch Munce-Bohrer (HanChaDent) angefrischt und mit Aluminiumoxidpulver (90 µm) ausgestrahlt. Der postendodontische Verschluss erfolgte nun unter Verwendung eines selbstätzenden Zweikomponenten-Bondings (CLEARFIL™ LINER BOND 2V, Kuraray Noritake; Abb. 8). Die Kanaleingänge wurden vorab durch eine Schicht Bulk-Fill-Komposit (SDR flow+, Dentsply Sirona) abgedeckt, ehe die restliche Kavität mit einem dualhärtenden Kompositmaterial (LuxaCore Z, DMG) in Mehrschichttechnik verschlossen wurde. Das Behandlungsergebnis wurde letztlich mit einer Zahnfilmaufnahme kontrolliert.
