Fragmententfernung mit der Tube-Technik – eine Fallpräsentation

Dr. Fabian Hieber, Dr. Christoph Zirkel

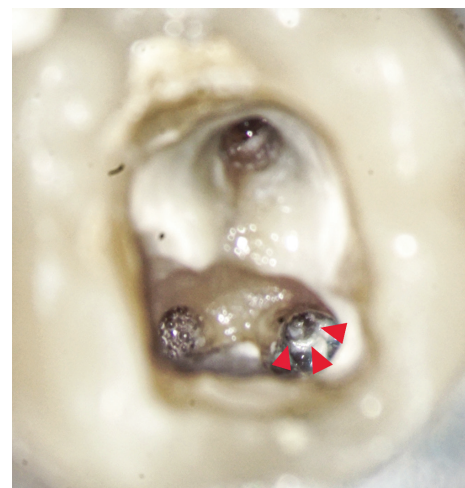
Abb. 6: Ansicht nach Entfernung des Instrumentenfragments. Die roten Pfeile markieren den nun frei sichtbaren Eingang des mesio-lingualen Wurzelkanals.

gezielt über das herausragende Ende gestülpt (Abb. 4). Nach der Aushärtung des Zements wurde die Spülkanüle gegen den Uhrzeigersinn rotiert, um das Instrument herauszudrehen. Hierzu ist die Kenntnis, um welches Instrument es sich handelt, entscheidend (links- oder rechtsschneidend). Unterstützend fand währenddessen eine Aktivierung der Kanüle durch Ultraschall statt. Dies erweist sich in solchen Fällen häufig als hilfreich. Die Vollständigkeit des entfernten Instruments konnte extraoral nun geprüft und bestätigt werden (Abb. 5 und 6).
