# Fragmententfernung mit der Tube-Technik – eine Fallpräsentation

Dr. Fabian Hieber, Dr. Christoph Zirkel

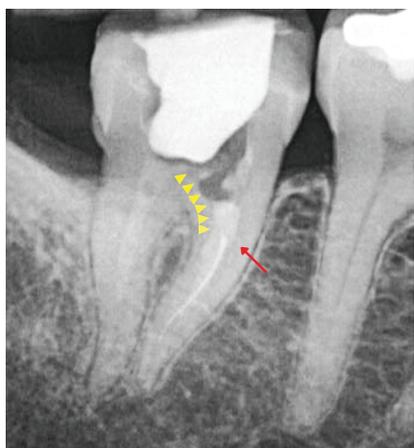
**Abb. 1:** Präoperativer Zahnfilm von Zahn 47. Zu sehen ist ein Substanzabtrag im Bereich des mesialen Pulpa-kammerbodens (gelbe Pfeile) sowie eine Stufenpräparation in der mesialen Wurzel (roter Pfeil). Die Röntgenopazität in der mesialen Wurzel lässt auf ein ca. 7 mm langes Instrumentenfragment schließen.

Die präoperative Zahnfilmaufnahme zeigte ein etwa 7 mm langes Instrument, das sich auf das koronale bis apikale Drittel der mesialen Wurzel projizierte (Abb. 1). Darüber hinaus war ersichtlich, dass im mesialen Bereich des Pulpakammerbodens nach zentral bereits ein erheblicher Substanzabtrag stattfand (Abb. 1, gelbe Pfeile). Am koronalen Ende des Fragments konnte im Kanal bereits eine Stufenpräparation ausgemacht werden (Abb. 1, roter Pfeil) – mutmaßlich durch den bereits stattgefundenen Versuch einer Fragmententfernung. Der apikale Bereich zeigte röntgenologisch keine pathologischen Veränderungen. Sowohl die mesiale als auch die distale Wurzel des Zahns zeigte andeutungsweise einen s-förmigen Verlauf. Die noch folgende Behandlung fand in zwei Sitzungen statt. Es wurde zu jedem Zeitpunkt unter einer Kofferdam-Isolation und unter Zuhilfenahme eines Operationsmikroskops gearbeitet. In der ersten Sitzung wurde der Bereich zunächst lokal anästhesiert und anschließend das vorhandene Provisorium und die medikamentöse Einlage entfernt. Die Sicht fiel nun auf die Kanaleingänge und den bereits vorab vermuteten Substanzabtrag im Bereich des mesialen Pulpakammerbodens (Abb. 2).

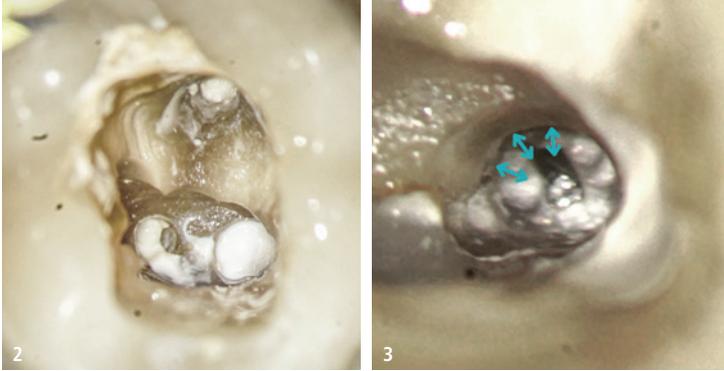
**Abb. 2:** Blick in die Kavität nach Entfernung des Provisoriums. Zu sehen ist der vermutete Substanzabtrag im Bereich des mesialen Pulpakammerbodens. Der mesiolinguale Kanaleingang wurde bereits weit aufpräpariert.

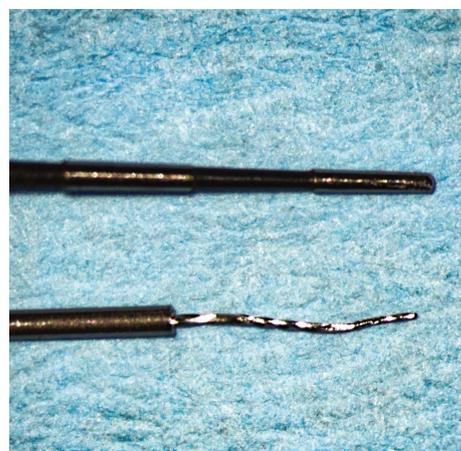
**Abb. 5:** Extrale Kontrolle des entfernten Fragments in Tube.

gezielt über das herausragende Ende gestülpt (Abb. 4). Nach der Aushärtung des Zements wurde die Spülkanüle gegen den Uhrzeigersinn rotiert, um das Instrument herauszudrehen. Hierzu ist die Kenntnis, um welches Instrument es sich handelt, entscheidend (links- oder rechtsschneidend). Unterstützend fand währenddessen eine Aktivierung der Kanüle durch Ultraschall statt. Dies erweist sich in solchen Fällen häufig als hilfreich. Die Vollständigkeit des entfernten Instruments konnte extraoral nun geprüft und bestätigt werden (Abb. 5 und 6).

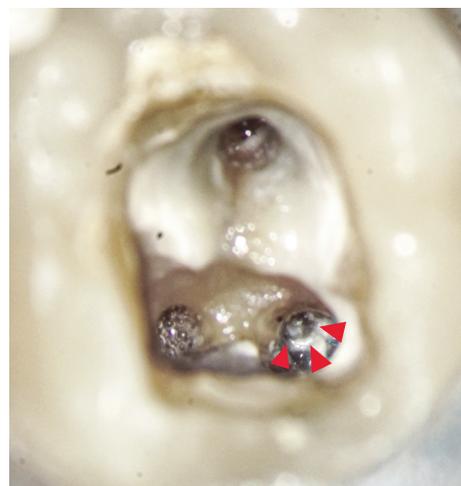
**Abb. 6:** Ansicht nach Entfernung des Instrumentenfragments. Die roten Pfeile markieren den nun frei sichtbaren Eingang des mesio-lingualen Wurzelkanals.

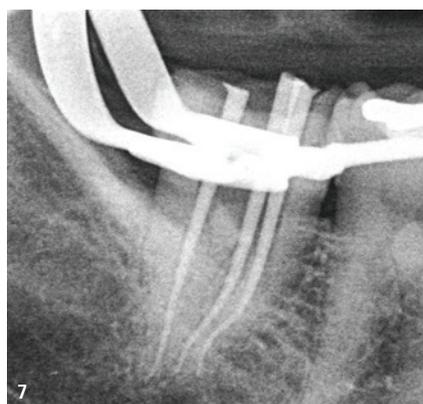
**Abb. 7:** Mesialexzentrische Zahnfilmaufnahme mit eingebrachten Masterpoints.

Da auch die Durchgängigkeit des Wurzelkanals mit einer C-Pilot-Feile (10/02) verifiziert werden konnte (Abb. 7), wurde keine Röntgenkontrollaufnahme nach Entfernung des Fragments angefertigt. Ab diesem Zeitpunkt konnte die Wurzelkanalbehandlung im herkömmlichen Vorgehen vollendet werden. Zur mechanischen Aufbereitung wurden maschinelle Nickel-Titan-Instrumente (RECIPROC® und VDW. ROTATE, VDW) mit Handinstrumenten kombiniert. Dies wurde begleitet von ausgiebigen Spülungen mit 3%igem Natriumhypochlorit, das wiederholt mit Schall aktiviert wurde (EDDY®, VDW). Zur Entfernung des entstandenen Smearlayers wurde 40%ige Zitronensäure verwendet.

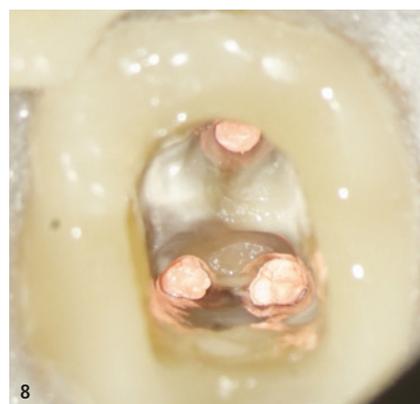
**Abb. 8:** Ansicht der Kavität nach Wurzelkanalfüllung, Säuberung und Bonding.

Bei Wiedervorstellung zum zweiten Termin war die Patientin beschwerdefrei. Die Obturation des Wurzelkanalsystems erfolgte mithilfe eines Sealers auf Epoxidharzbasis (AH Plus®, Dentsply Sirona) und warmvertikaler Kompaktion der Guttapercha. Die Kavität wurde anschließend durch Munce-Bohrer (HanChaDent) angefrischt und mit Aluminiumoxidpulver (90 µm) ausgestrahlt. Der postendodontische Verschluss erfolgte nun unter Verwendung eines selbstätzenden Zweikomponenten-Bondings (CLEARFIL™ LINER BOND 2V, Kuraray Noritake; Abb. 8). Die Kanaleingänge wurden vorab durch eine Schicht Bulk-Fill-Komposit (SDR flow+, Dentsply Sirona) abgedeckt, ehe die restliche Kavität mit einem dualhärtenden Kompositmaterial (LuxaCore Z, DMG) in Mehrschichttechnik verschlossen wurde. Das Behandlungsergebnis wurde letztlich mit einer Zahnfilmaufnahme kontrolliert.

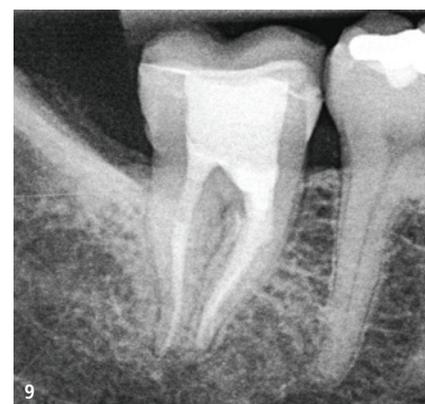
**Abb. 9:** Röntgenkontrolle drei Monate nach erfolgter Wurzelkanalfüllung. Der Substanzabtrag, der bereits vor Beginn unserer Behandlung im Bereich des Pulpakammerbodens und der mesialen Wurzel stattgefunden hatte (vgl. Abb. 1), wird durch die nun vorhandene röntgenopake Füllung in diesen Bereichen deutlich sichtbar.

Etwa drei Monate später wurde die Patientin zur Nachkontrolle vorgestellt. Zu diesem Zeitpunkt lagen keine Symptome an Zahn 47 vor. In der angefertigten Zahnfilmaufnahme zeigten sich keinerlei Auffälligkeiten im Bereich des periradikulären Knochens (Abb. 9).
