# Behandlung invasiver zervikaler Resorption

## Chirurgisch-endodontische Kombinationstherapie am Unterkieferschneidezahn

Dr. Marta Siodmok

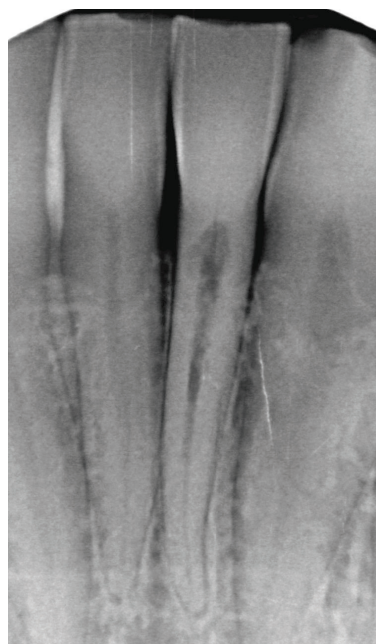
**Abb. 2:** Zahn 31  
Ausgangssituation  
Februar 2017.

Die gesunde 51-jährige Patientin wurde mit dem Verdacht auf ein internes Granulom zur Wurzelbehandlung überwiesen. Sie gab keine Auffälligkeiten an, die den Zustand des Zahns beeinflussen könnten. Beruflich ist sie Musikerin und spielt Querflöte in einem Orchester. (Blasinstrumente wurden auch schon als mögliche Ursache invasiver Resorptionen benannt.) Sieben Tage zuvor hatte sie sich bei der Hauszahnärztin mit starken Schmerzen am Zahn 31 vorgestellt. Die Hauszahnärztin hatte einen subgingivalen Schmelzdefekt festgestellt und die Patientin bei vorliegendem Verdacht auf ein Granulom zu uns überwiesen. Sie nahm über drei Tage Ibuprofen (dreimal 600 mg) am Tag. Im diagnostischen Röntgenbild vom Februar stellten sich ein leicht erweiterter PA-Spalt und ein stark ausgeprägtes Pulpakavum dar (Abb. 2).

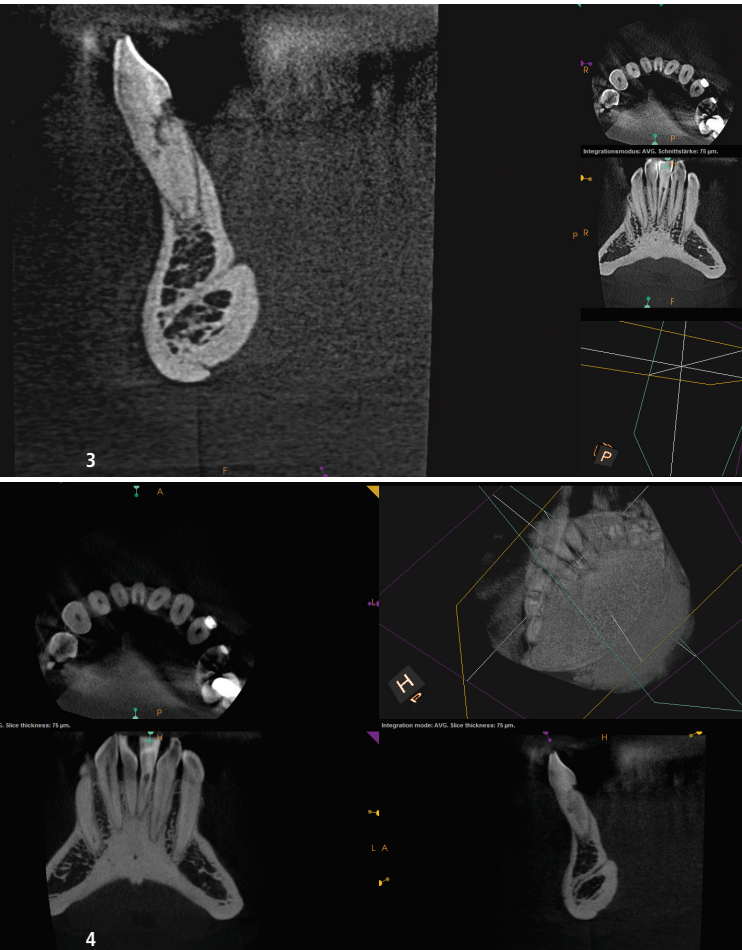
**Abb. 3:** Dreidimensionale Darstellung der Resorptionslakune in der Sagittalebene links und Frontal- und Transversalebene. – **Abb. 4:** Dreidimensionale Darstellung der Resorptionslakune in der Sagittal-, Frontal- und Transversalebene.

Am Zahn 31 wurde eine externe, invasive zervikale Resorption Klasse 3 bis 4 nach Heithersay<sup>5</sup> und Klasse 3dB nach Patel<sup>4</sup> diagnostiziert. Es war nicht eindeutig zu erkennen, ob sich die Resorption bis in das zervikale Drittel der Zahnwurzel oder bis in das mittlere Wurzel Drittel erstreckte. In der dreidimensionalen Betrachtung entspricht die Nummer „3“ der Höhe der Ausbreitung bis in die mittlere Wurzel, der Buchstabe „d“ der peripheren Ausdehnung, die im Dentinbereich bleibt, der Buchstabe „B“ der zirkumferenten Ausdehnung von 90 bis 180 Grad.

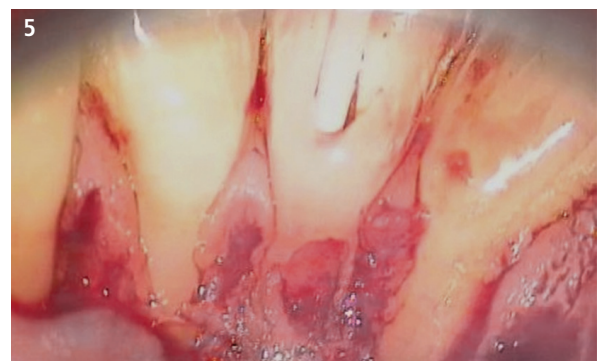
**Abb. 5:** Darstellung des trepanierten Zahnes 31 und der Resorptionslakune. – **Abb. 6:** Radiologische Verifikation der gemessenen Wurzelkanallänge. – **Abb. 7:** Röntgenkontrolle der Wurzelfüllung sieben Tage postoperativ. – **Abb. 8:** Röntgenkontrolle der Wurzelfüllung sieben Monate postoperativ. – **Abb. 9:** Röntgenkontrolle der Wurzelfüllung und Dichtigkeit der Resorptionsdeckung drei Jahre postoperativ.

Es folgte die chirurgische Darstellung des Resorptionsdefekts. Es wurde eine intrasulkuläre Schnittführung zwischen dem Zahn 33 und 42 angewendet, um einen Mukoperiostlappen präparieren zu können (Abb. 5) und somit ausreichenden Zugang zu dem Defekt zu gewährleisten. Das Resorptionsgewebe wurde mithilfe von Muncce-Bohrern (CJM Engineering) und Ultraschallspitzen (Sonofeile, Dentsply Sirona) entfernt und die Blutung mit adrenalingetränkten sterilen Wattekugeln gestillt. Die Ausdehnung des Resorptionsdefekts reichte an der Wurzelaußenseite annähernd bis zum krestalen Knochen und war somit gut sichtbar.
