Versorgung eines Frontzahntraumas in Verbindung mit einer Alveolarfortsatzfraktur

Autor: Maythem Al-Fartousi, M.Sc.

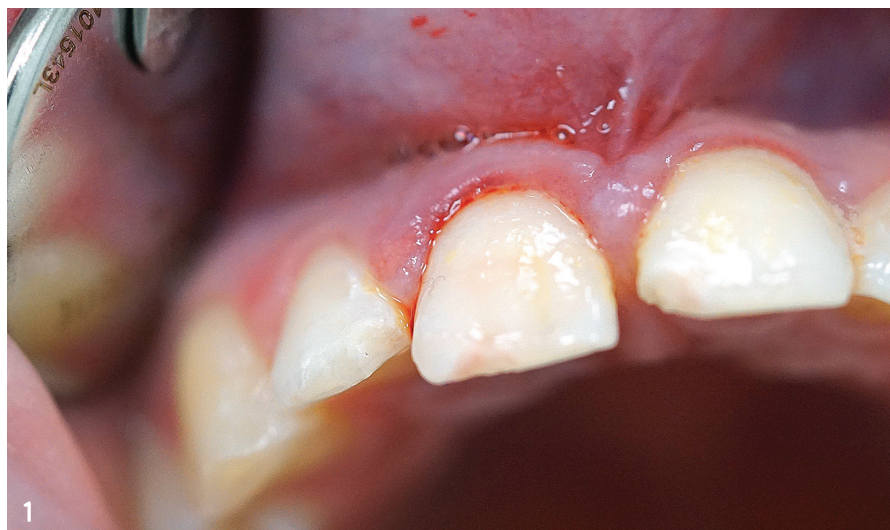
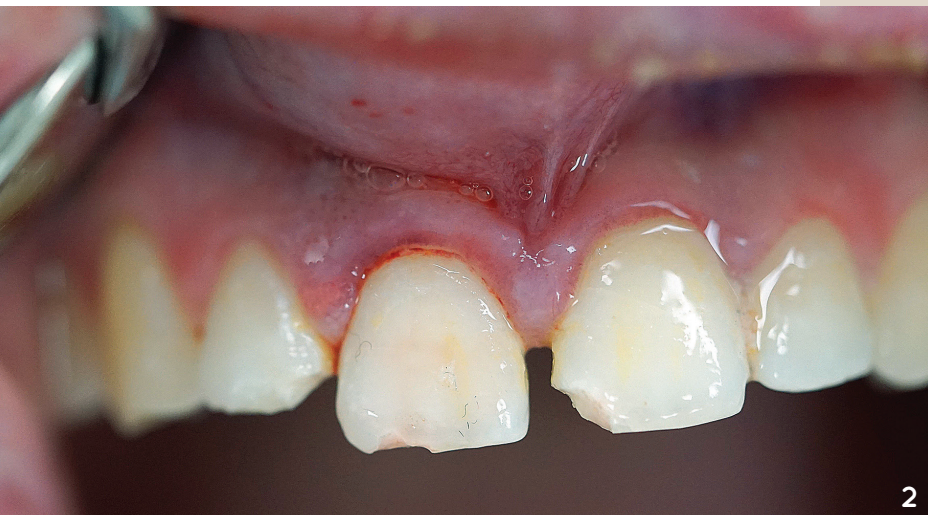
Abb. 1 und 2: Klinische Darstellung des nach palatinal luxierten Zahns 11.

Eine 24-jährige Patientin stellte sich zur Untersuchung in unserer Praxis vor, nachdem sie bei einem Fahrradunfall ein dentoalveoläres Trauma am oberen rechten zentralen Schneidezahn (Zahn 11) erlitten hatte. Die Patientin präsentierte sich in einem guten Allgemeinzustand und verspürte nach dem Trauma keine großen Schmerzen. Sie berichtete jedoch über Schmerzen, die bei der Okklusion auftraten. Bis auf eine Schürfwunde an der Oberlippe waren keine weiteren Weichteilschäden ersichtlich. Der Zahn 11 war leicht extrudiert, nach palatinal verlagert und leicht beweglich (Grad 2: horizontale Beweglichkeit zwischen 1 und 2 mm). Weiterhin zeigte der Zahn eine Schmelz-Dentin-Fraktur. Außerdem ergab die klinische Untersuchung eine Blutung aus dem parodontalen Stützgerüst (Sulkusblutung) und einen vergrößerten parodontalen Spalt (Abb. 1 und 2).

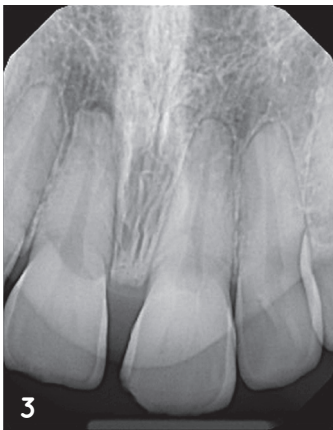
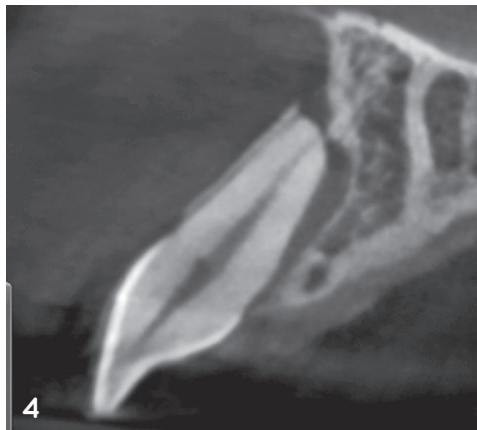
bukkal oder palatinal erfolgt, lassen intraorale 2D-Röntgenaufnahmen die Schwere der Verletzung in der Sagittalebene möglicherweise nicht erkennen.⁶ In diesem speziellen Fall waren die Bilder der periapikalen Röntgenaufnahmen in Bezug auf die Art der Verletzung nicht ausreichend schlüssig, daher war eine DVT-Untersuchung zur Diagnose der Art des Zahntraumas indiziert. Die DVT-Aufnahmen zeigten und bestätigten die Fraktur des Alveolarfortsatzes und die laterale Wurzelverschiebung (Abb. 3–5).

Abb. 3–5: Darstellung der lateralen Luxation des Zahns 11 und der Alveolarfortsatzfraktur mit periapikaler Röntgenaufnahme, sagittal und axial im DVT. **Abb. 6:** Schienung der Zähne nach initialer Reposition.

Als initiale therapeutische Maßnahme folgte eine digitale Reponierung des Zahns 11 mithilfe einer Extraktionszange ohne iatrogene Schädigung des Wurzelzements. Anschließend wurden die Zähne mit KFO-Draht (0,3mm) und Komposit für vier Wochen geschient (Abb. 6).

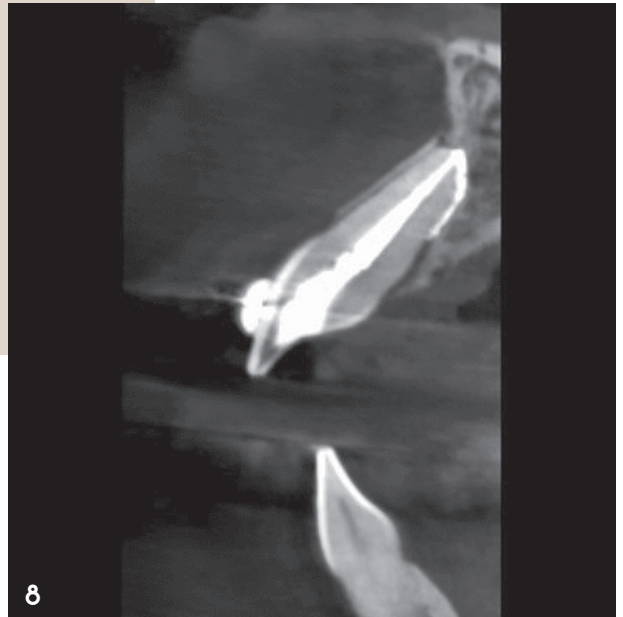
Abb. 7 und 8: DVT-Kontrollaufnahme nach initialer Reposition, Schienung und endodontischer Behandlung.

mit NaOCl 5,25% für 15 Minuten und EDTA 17% für 5 Minuten unter Aktivierung mit EDDY (VDW) durchgeführt. Nach Trocknung mit Papierspitzen erfolgte die Masterpointaufnahme mit RECIPROC Guttapercha (schwarz). Die Obturation des Zahns erfolgte mit einer Single Point Guttapercha RECIPROC ISO 40 und BC Sealer Total Fill (FKG). Im Anschluss erfolgte eine DVT-Kontrollaufnahme (Abb. 7 und 8).

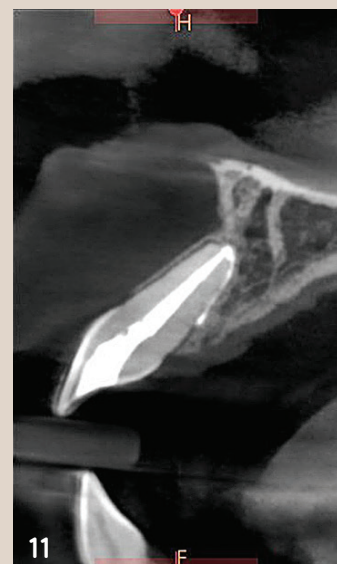
Das finale Follow-up wurde nach 24 Monaten durchgeführt. Hierbei wurde eine DVT-Kontrollaufnahme angefertigt. Diese zeigte einen zufriedenstellenden Heilungsprozess der Alveolarfortsatzfraktur (Abb. 11).

Abb.9 und 10: Kontrollaufnahme (Zahnfilm) bei der Follow-up-Untersuchung nach einem Monat (mit der ersichtlichen Schiene) und nach zwei Jahren (Bild ohne Schiene). **Abb. 11:** Kontrollaufnahme (DVT) bei der Follow-up-Untersuchung nach 24 Monaten. Es zeigt sich eine gute Heilung der Alveolarfortsatzfraktur.
