Versorgung eines Frontzahntraumas in Verbindung mit einer Alveolarfortsatzfraktur

Autor: Maythem Al-Fartousi, M.Sc.

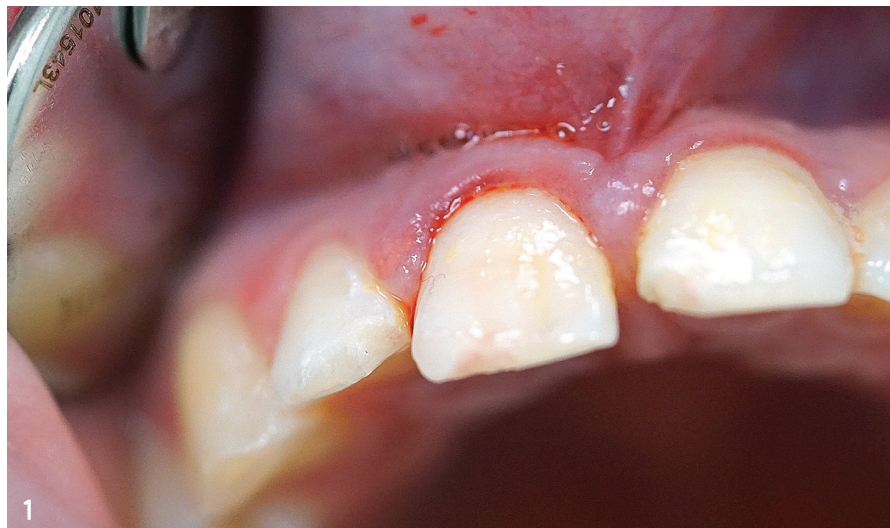
Eine 24-jährige Patientin stellte sich zur Untersuchung in unserer Praxis vor, nachdem sie bei einem Fahrradunfall ein dentoalveoläres Trauma am oberen rechten zentralen Schneidezahn (Zahn 11) erlitten hatte. Die Patientin präsentierte sich in einem guten Allgemeinzustand und verspürte nach dem Trauma keine großen Schmerzen. Sie berichtete jedoch über Schmerzen, die bei der Okklusion auftraten. Bis auf eine Schürfwunde an der Oberlippe waren keine weiteren Weichteilschäden ersichtlich. Der Zahn 11 war leicht extrudiert, nach palatinal verlagert und leicht beweglich (Grad 2: horizontale Beweglichkeit zwischen 1 und 2 mm). Weiterhin zeigte der Zahn eine Schmelz-Dentin-Fraktur. Außerdem ergab die klinische Untersuchung eine Blutung aus dem parodontalen Stützgerüst (Sulkusblutung) und einen vergrößerten parodontalen Spalt (Abb. 1 und 2).

Abb. 1 und 2: Klinische Darstellung des nach palatinal luxierten Zahns 11.
