Komplexe Revision zweier Oberkieferzähne mit Langzeit-Recall

Dr. Bernard Bengs

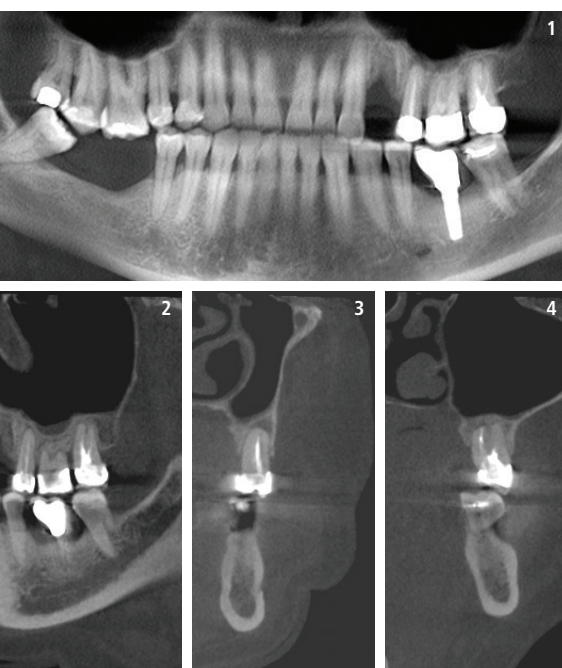
Abb. 1: Großfeld-DVT des überweisenden Kieferchirurgen. – **Abb. 2:** Sagittaler DVT-Ausschnitt der Region 24–27 bzw. 34–37. – **Abb. 3:** Coronaler DVT-Schnitt Zahn 25, asymmetrisch angeordnete WF und Osteolyse klar erkennbar. – **Abb. 4:** Coronaler DVT-Schnitt Zahn 27, unbehandelter Kanal und Osteolyse deutlich sichtbar.

gefertigtes DVT (Abb. 1) und die dabei festgestellten Befunde. Zahn 24 war im Vorfeld extrahiert worden, er sollte durch ein Implantat ersetzt und später beim Hauszahnarzt mit einer Krone versorgt werden. Das Großfeld-DVT zeigte bei genauer Betrachtung der entsprechenden Schnittbilder an den benachbarten Zähnen 25 und 27 unvollständige Wurzelfüllungen, ferner Hinweise auf unbehandelte Kanalsysteme sowie periapikale Osteolysen (Abb. 2–4). Da zum einen bestehende entzündliche Prozesse die Einheilung eines in anatomisch benachbarten Bereichen inserierten Implantats kompromittieren können und zum anderen der langfristige Erhalt auch vorgeschädigter Zähne als übergeordnetes Behandlungsziel mit der Patientin festgelegt worden war, wurde die Planung von endodontischen Revisionen bei Zahn 25 und 27 abgestimmt.

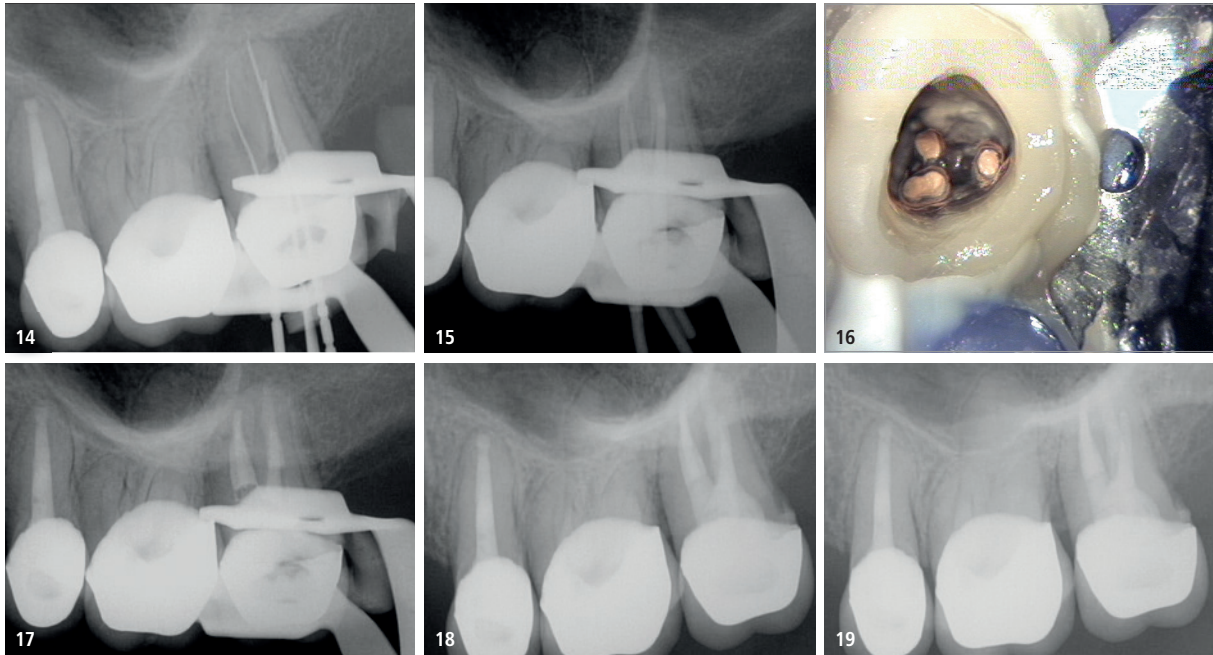
Abb. 14: Röntgenmessaufnahme Zahn 27. – **Abb. 15:** Röntgenkontrolle Zahn 27 mit MTA-Plug und Guttapercha-Masterpoints. – **Abb. 16:** Klinisches Foto der Wurzelfüllungen Zahn 27. – **Abb. 17:** Röntgenkontrolle WF Zahn 27. – **Abb. 18:** Röntgenkontrolle Zahn 27 nach Verschluss. – **Abb. 19:** Röntgenkontrolle Zahn 25 und 27 nach zwölf Monaten.

nen Stahlfeilen (C+ Feile®, Dentsply Sirona) erschlossen, bevor nach Apical Gauging die finale rotierende Präparation erfolgte (HyFlex CM®, COLTENE): Aufbereitungsgrößen der konfluierenden Kanäle mb1 und mb2 bis 35.06, distobukkal 40.06 und palatinal 60.04. Abschlusspülung analog zu Fall 1 mit EDTA 17% und NaOCl 6%, Aktivierung 3 x 20 Sekunden (EDDY®, VDW). Palatinal wurde ein MTA-Plug zum Verschluss des apikalen Drittels und der Stiftperforation eingebracht. Die Kontrolle des MTA-Plugs erfolgte zusammen mit den nach sorgfältigem Conefit eingebrachten Guttapercha-Masterpoints (Autofit®, Kerr; Abb. 14). Die Obturation wurde mit Guttapercha und AH Plus® Sealer (Dentsply Sirona) in warm-vertikaler Kompaktion ausgeführt (elementsfree®, Kerr; Abb. 15 und 16). Der adhäsive Verschluss erfolgte entsprechend der Beschreibung in Fall 1 mit Komposit und einem in den palatinalen Kanal eingebrachten Glasfaserstift (Abb. 17).

Die röntgenologischen und klinischen Nachuntersuchungen erfolgten nach sechs, zwölf (Abb. 19) und vierund-

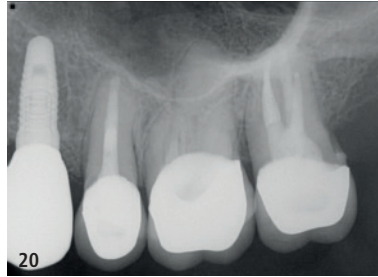
Abb. 20: Röntgenkontrolle Zahn 25 und 27 nach zwei Jahren, Implantat Zahn 24 wurde zwischenzeitlich andernorts inseriert und prothetisch versorgt. – **Abb. 21:** OPTG des Überweisers sechs Jahre nach Behandlung. – **Abb. 22:** Röntgenkontrolle WF Zahn 25 und 27 sechs Jahre post OP.

zwanzig Monaten (Abb. 20). Da die Patientin völlig beschwerdefrei war und die postoperativen Aufnahmen keine Hinweise auf entzündliche Prozesse gaben, war in Regio 24 durch den überweisenden Kieferchirurgen ein Implantat eingebracht und dieses später vom Hauszahnarzt mit einer Krone versorgt worden.
