Komplexe Revision zweier Oberkieferzähne mit Langzeit-Recall

Dr. Bernard Bengs

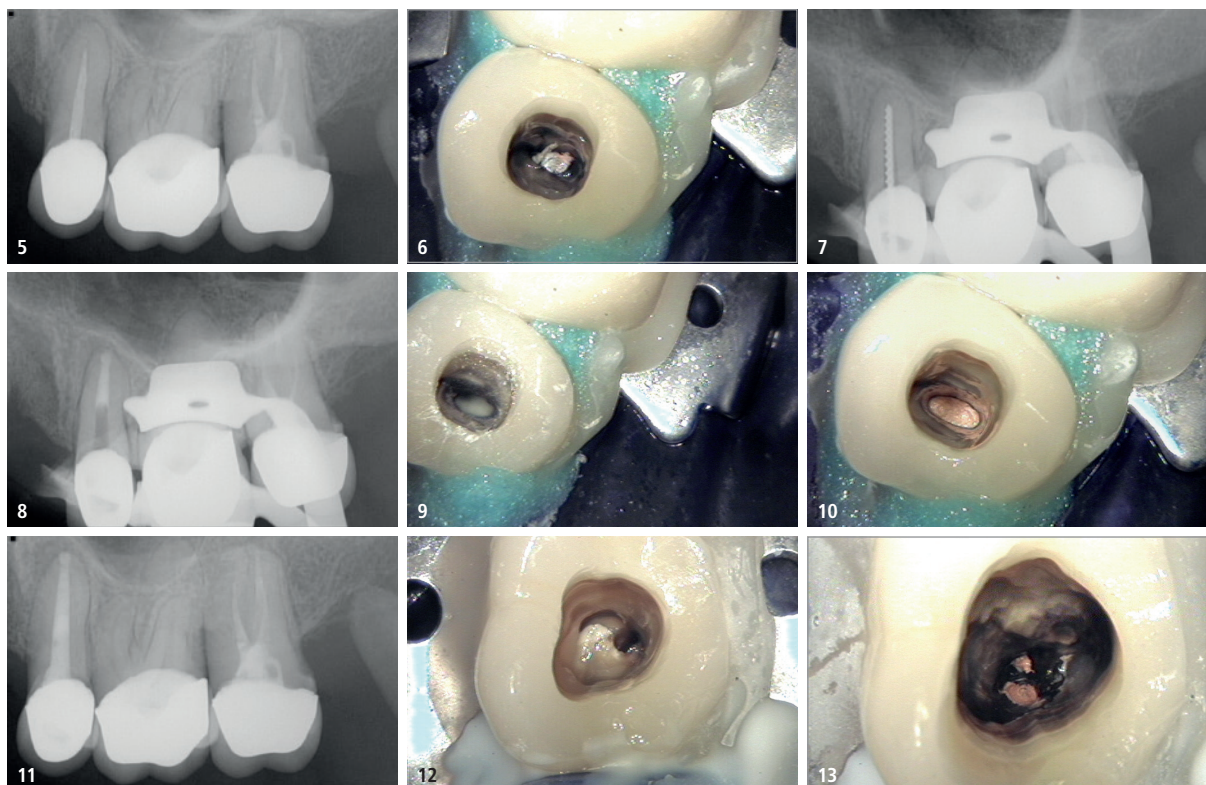
Abb. 5: Diagnostisches Röntgenbild Zahn 25 und 27. – **Abb. 6:** Klinisches Foto Trepanation Zahn 25. – **Abb. 7:** Röntgenmessaufnahme Zahn 25. – **Abb. 8:** Röntgenkontrolle MTA-Plug Zahn 25. – **Abb. 9:** Klinisches Foto des MTA-Plugs Zahn 25. – **Abb. 10:** Klinisches Foto der WF Zahn 25. – **Abb. 11:** Röntgenkontrolle WF und Stift Zahn 25. – **Abb. 12:** Klinisches Foto Trepanation Zahn 27 mit Glasfaserstift palatinal. – **Abb. 13:** Klinisches Foto freigelegter Pulpaboden Zahn 27 mit Kanaleingängen.

Es wurde ein diagnostisches Einzelröntgenbild von Zahn 25 und 27 (Abb. 5) gefertigt. Dabei fiel auf, dass, bedingt durch die anatomischen Überlagerungen von Sinusboden und Jochbein, die in den DVT-Schnitten sichtbaren Läsionen kaum wahrnehmbar erschienen. Dies ist bei osteolytischen Prozessen, die noch nicht die Kortikalis durchbrochen haben, sehr häufig der Fall.¹ Aus diesem Grund ist die überlagerungsfreie Darstellung anatomischer Strukturen mithilfe eines DVT für eine sichere Diagnose eine wichtige Ergänzung herkömmlicher zweidimensionaler Röntgenbilder. In vielen Fällen ermöglicht eine dreidimensionale Abbildung sogar erst die Entdeckung periapikaler Läsionen.² Kritisch angemerkt sei, dass ein Großfeld-DVT, wie hier zur Implantatplanung angefertigt, für endodontische Fragestellungen nur bedingt geeignet ist. Ein hochauflösendes Kleinfeld-DVT, z. B. mit einem Volumen von 40x40 mm, ist erheblich detailreicher und ermöglicht eine sehr viel präzisere Diagnostik und Behandlungsplanung. Im vorliegenden Fall wurde auf ein zusätzliches DVT im Hinblick auf eine

Nach erfolgter Behandlungskonzeption wurde die Revision von Zahn 25 einzeitig durchgeführt. Die vorhandene Krone wurde unter dem Mikroskop (ProErgo®, ZEISS) trepaniert (Abb. 6), danach wurde die alte Wurzelfüllung entfernt, teilweise mit rotierenden Instrumenten (ProTaper® D1–D3, Dentsply Sirona), teilweise sonoabrasiv (VDW.ULTRA®, VDW), da in diesem Fall zwei apikal konfluierende Kanalsysteme vorlagen, deren komplexe Gestalt mit den runden Querschnitten rotierender Instrumente nicht ausreichend erfasst werden kann. Die Bestimmung der Arbeitslänge geschah endometrisch (Root ZX®, J. Morita Europe) und wurde röntgenologisch überprüft (Abb. 7).

erwärmter Guttapercha überschichtet (Abb. 10). Ergänzend sei erwähnt, dass die Platzierung der Kofferdamklammer bewusst auf dem Nachbarzahn 26 stattfand, da bei einer vorab im DVT bestimmbaren eher kurzen Arbeitslänge (18 mm) Überlagerungen in zu fertigen Röntgenbildern durch die Klammer so von vornherein vermieden werden konnten. Der Verschluss des Zahnes nach Konditionierung mittels Sandstrahler wurde adhäsiv unter dem Mikroskop durchgeführt, verwendet wurde ein dualhärtendes Adhäsivsystem (Excite® DSC, Ivoclar Vivadent) und zwei Komposite (Rebilda DC®, VOCO; Filtek Supreme® A3 Dentin, 3M ESPE). Ferner wurde ein Glasfaserstift (D.T. Light-Posts Illusion X-RO®, VDW) zur Erhöhung der Retention in das Aufbaumaterial eingebettet (Abb. 11).
