# Komplexe Revision zweier Oberkieferzähne mit Langzeit-Recall

Dr. Bernard Bengs

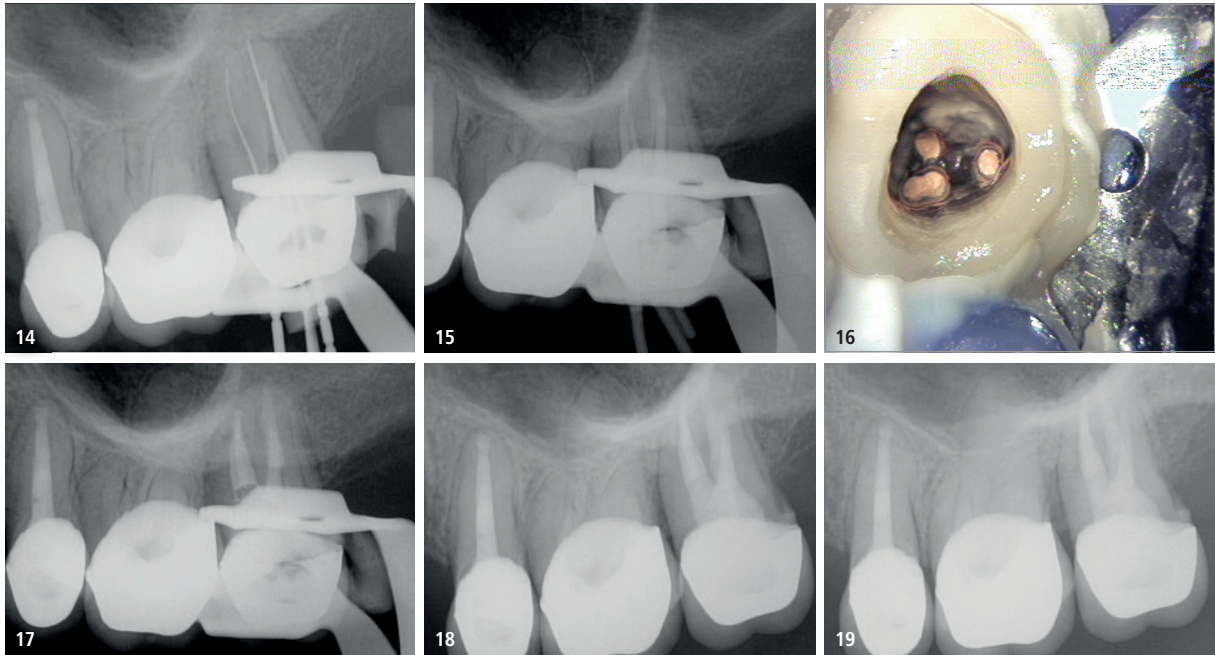
**Abb. 14:** Röntgenmessaufnahme Zahn 27. – **Abb. 15:** Röntgenkontrolle Zahn 27 mit MTA-Plug und Guttapercha-Masterpoints. – **Abb. 16:** Klinisches Foto der Wurzelfüllungen Zahn 27. – **Abb. 17:** Röntgenkontrolle WF Zahn 27. – **Abb. 18:** Röntgenkontrolle Zahn 27 nach Verschluss. – **Abb. 19:** Röntgenkontrolle Zahn 25 und 27 nach zwölf Monaten.

Abschlussspülung analog zu Fall 1 mit EDTA 17 % und NaOCl 6 %, Aktivierung 3 x 20 Sekunden (EDDY®, VDW). Palatinal wurde ein MTA-Plug zum Verschluss des apikalen Drittels und der Stiftperforation eingebracht. Die Kontrolle des MTA-Plugs erfolgte zusammen mit den nach sorgfältigem Conefit eingebrachten Guttapercha-Masterpoints (Autofit®, Kerr; Abb. 14).

Die Obturation wurde mit Guttapercha und AH Plus® Sealer (Dentsply Sirona) in warm-vertikaler Kompaktion ausgeführt (elementsfree®, Kerr; Abb. 15 und 16). Der adhäsive Verschluss erfolgte entsprechend der Beschreibung in Fall 1 mit Komposit und einem in den palatinalen Kanal eingebrachten Glasfaserstift (Abb. 17).

Die röntgenologischen und klinischen Nachuntersuchungen erfolgten nach sechs, zwölf (Abb. 19) und vierund-

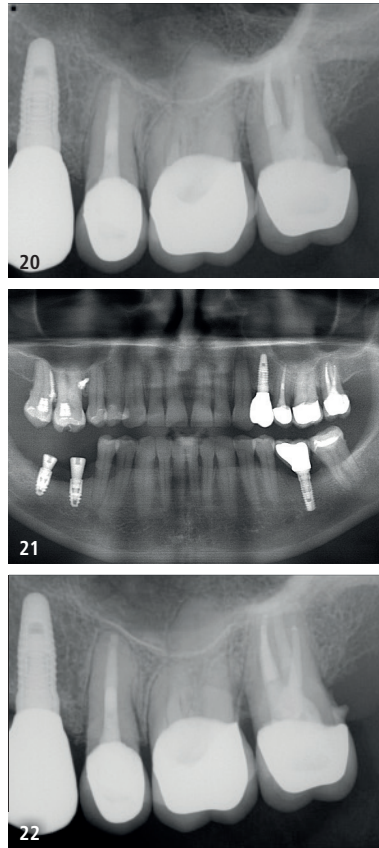
**Abb. 20:** Röntgenkontrolle Zahn 25 und 27 nach zwei Jahren, Implantat Zahn 24 wurde zwischenzeitlich andernorts inseriert und prothetisch versorgt. – **Abb. 21:** OPTG des Überweisers sechs Jahre nach Behandlung. – **Abb. 22:** Röntgenkontrolle WF Zahn 25 und 27 sechs Jahre post OP.

zwanzig Monaten (Abb. 20). Da die Patientin völlig beschwerdefrei war und die postoperativen Aufnahmen keine Hinweise auf entzündliche Prozesse gaben, war in Regio 24 durch den überweisenden Kieferchirurgen ein Implantat eingebracht und dieses später vom Hauszahnarzt mit einer Krone versorgt worden.

Sechs Jahre später stellte sich die Patientin erneut vor, da im rechten Unterkiefer in Regio 46 und 47 nach Entfernung des Weisheitszahnes 48 in der kieferchirurgischen Praxis weitere Implantate inseriert worden waren (Abb. 21). In diesem Zuge wurde die Patientin zur Röntgenkontrolle der endodontisch behandelten Zähne 25 und 27 erneut überwiesen. Die Aufnahme von Zahn 25 und 27 sechs Jahre post OP (Abb. 22) zeigte auch nach dieser langen Zeit, bei den bereits erwähnten Einschränkungen zweidimensionaler Abbildungen in der Beurteilbarkeit, reizlose apikale Verhältnisse. Allerdings fand sich ein Konkrement an der Distalfäche der Wurzel von Zahn 27, ein Hinweis auf mögliche parodontale Probleme.
