# Komplexe Revision zweier Oberkieferzähne mit Langzeit-Recall

Dr. Bernard Bengs

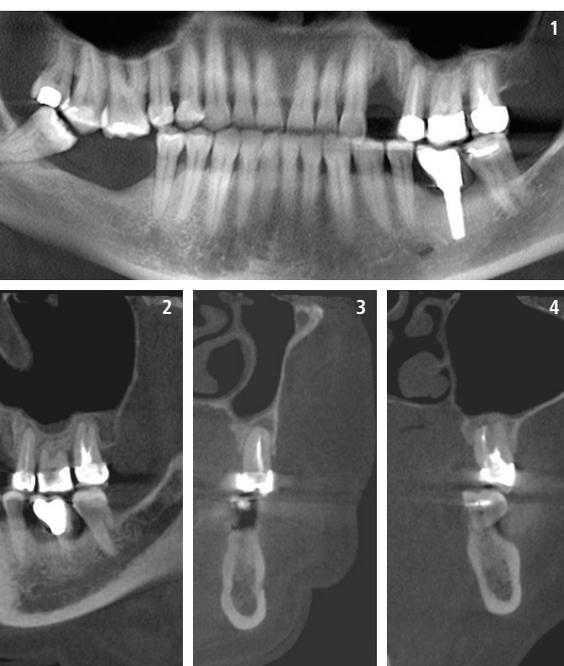
**Abb. 1:** Großfeld-DVT des überweisenden Kieferchirurgen. – **Abb. 2:** Sagittaler DVT-Ausschnitt der Region 24–27 bzw. 34–37. – **Abb. 3:** Coronaler DVT-Schnitt Zahn 25, asymmetrisch angeordnete WF und Osteolyse klar erkennbar. – **Abb. 4:** Coronaler DVT-Schnitt Zahn 27, unbehandelter Kanal und Osteolyse deutlich sichtbar.

gefertigtes DVT (Abb. 1) und die dabei festgestellten Befunde. Zahn 24 war im Vorfeld extrahiert worden, er sollte durch ein Implantat ersetzt und später beim Hauszahnarzt mit einer Krone versorgt werden. Das Großfeld-DVT zeigte bei genauer Betrachtung der entsprechenden Schnittbilder an den benachbarten Zähnen 25 und 27 unvollständige Wurzelfüllungen, ferner Hinweise auf unbehandelte Kanalsysteme sowie periapikale Osteolysen (Abb. 2–4). Da zum einen bestehende entzündliche Prozesse die Einheilung eines in anatomisch benachbarten Bereichen inserierten Implantats kompromittieren können und zum anderen der langfristige Erhalt auch vorgeschädigter Zähne als übergeordnetes Behandlungsziel mit der Patientin festgelegt worden war, wurde die Planung von endodontischen Revisionen bei Zahn 25 und 27 abgestimmt.

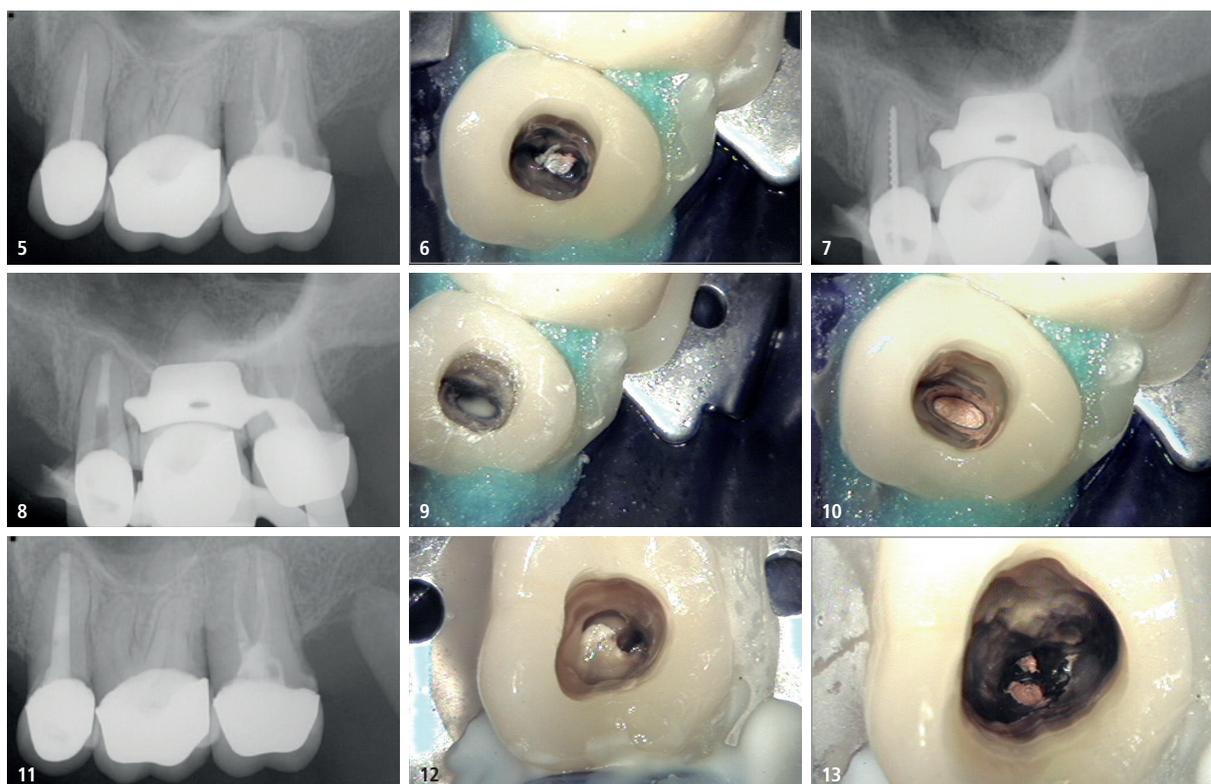
**Abb. 5:** Diagnostisches Röntgenbild Zahn 25 und 27. – **Abb. 6:** Klinisches Foto Trepanation Zahn 25. – **Abb. 7:** Röntgenmessaufnahme Zahn 25. – **Abb. 8:** Röntgenkontrolle MTA-Plug Zahn 25. – **Abb. 9:** Klinisches Foto des MTA-Plugs Zahn 25. – **Abb. 10:** Klinisches Foto der WF Zahn 25. – **Abb. 11:** Röntgenkontrolle WF und Stift Zahn 25. – **Abb. 12:** Klinisches Foto Trepanation Zahn 27 mit Glasfaserstift palatinal. – **Abb. 13:** Klinisches Foto freigelegter Pulpa-boden Zahn 27 mit Kanaleingängen.

Es wurde ein diagnostisches Einzelröntgenbild von Zahn 25 und 27 (Abb. 5) gefertigt. Dabei fiel auf, dass, bedingt durch die anatomischen Überlagerungen von Sinusboden und Jochbein, die in den DVT-Schnitten sichtbaren Läsionen kaum wahrnehmbar erschienen. Dies ist bei osteolytischen Prozessen, die noch nicht die Kortikalis durchbrochen haben, sehr häufig der Fall.<sup>1</sup> Aus diesem Grund ist die überlagerungsfreie Darstellung anatomischer Strukturen mithilfe eines DVT für eine sichere Diagnose eine wichtige Ergänzung herkömmlicher zweidimensionaler Röntgenbilder. In vielen Fällen ermöglicht eine dreidimensionale Abbildung sogar erst die Entdeckung periapikaler Läsionen.<sup>2</sup> Kritisch angemerkt sei, dass ein Großfeld-DVT, wie hier zur Implantatplanung angefertigt, für endodontische Fragestellungen nur bedingt geeignet ist. Ein hochauflösendes Kleinfeld-DVT, z. B. mit einem Volumen von 40x40 mm, ist erheblich detailreicher und ermöglicht eine sehr viel präzisere Diagnostik und Behandlungsplanung. Im vorliegenden Fall wurde auf ein zusätzliches DVT im Hinblick auf eine

Nach erfolgter Behandlungskonzeption wurde die Revision von Zahn 25 einzeitig durchgeführt. Die vorhandene Krone wurde unter dem Mikroskop (ProErgo®, ZEISS) trepaniert (Abb. 6), danach wurde die alte Wurzelfüllung entfernt, teilweise mit rotierenden Instrumenten (ProTaper® D1–D3, Dentsply Sirona), teilweise sonoabrasiv (VDW.ULTRA®, VDW), da in diesem Fall zwei apikal konfluierende Kanalsysteme vorlagen, deren komplexe Gestalt mit den runden Querschnitten rotierender Instrumente nicht ausreichend erfasst werden kann. Die Bestimmung der Arbeitslänge geschah endometrisch (Root ZX®, J. Morita Europe) und wurde röntgenologisch überprüft (Abb. 7).

erwärmter Guttapercha überschichtet (Abb. 10). Ergänzend sei erwähnt, dass die Platzierung der Kofferdamklammer bewusst auf dem Nachbarzahn 26 stattfand, da bei einer vorab im DVT bestimmbaren eher kurzen Arbeitslänge (18 mm) Überlagerungen in zu fertigen Röntgenbildern durch die Klammer so von vornherein vermieden werden konnten. Der Verschluss des Zahnes nach Konditionierung mittels Sandstrahler wurde adhäsiv unter dem Mikroskop durchgeführt, verwendet wurde ein dualhärtendes Adhäsivsystem (Excite® DSC, Ivoclar Vivadent) und zwei Komposite (Rebilda DC®, VOCO; Filtek Supreme® A3 Dentin, 3M ESPE). Ferner wurde ein Glasfaserstift (D.T. Light-Posts Illusion X-RO®, VDW) zur Erhöhung der Retention in das Aufbaumaterial eingebettet (Abb. 11).

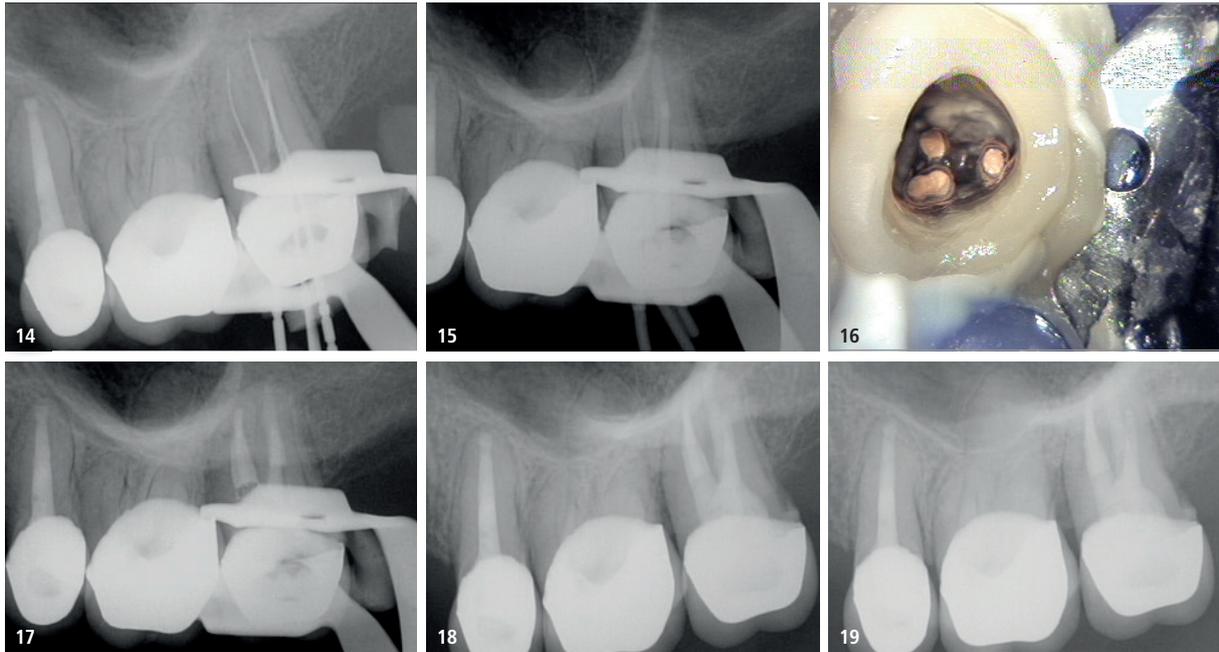
**Abb. 14:** Röntgenmessaufnahme Zahn 27. – **Abb. 15:** Röntgenkontrolle Zahn 27 mit MTA-Plug und Guttapercha-Masterpoints. – **Abb. 16:** Klinisches Foto der Wurzelfüllungen Zahn 27. – **Abb. 17:** Röntgenkontrolle WF Zahn 27. – **Abb. 18:** Röntgenkontrolle Zahn 27 nach Verschluss. – **Abb. 19:** Röntgenkontrolle Zahn 25 und 27 nach zwölf Monaten.

nen Stahlfeilen (C+ Feile®, Dentsply Sirona) erschlossen, bevor nach Apical Gauging die finale rotierende Präparation erfolgte (HyFlex CM®, COLTENE): Aufbereitungsgrößen der konfluierenden Kanäle mb1 und mb2 bis 35.06, distobukkal 40.06 und palatinal 60.04. Abschlusspülung analog zu Fall 1 mit EDTA 17% und NaOCl 6%, Aktivierung 3 x 20 Sekunden (EDDY®, VDW). Palatinal wurde ein MTA-Plug zum Verschluss des apikalen Drittels und der Stiftperforation eingebracht. Die Kontrolle des MTA-Plugs erfolgte zusammen mit den nach sorgfältigem Conefit eingebrachten Guttapercha-Masterpoints (Autofit®, Kerr; Abb. 14). Die Obturation wurde mit Guttapercha und AH Plus® Sealer (Dentsply Sirona) in warm-vertikaler Kompaktion ausgeführt (elementsfree®, Kerr; Abb. 15 und 16). Der adhäsive Verschluss erfolgte entsprechend der Beschreibung in Fall 1 mit Komposit und einem in den palatinalen Kanal eingebrachten Glasfaserstift (Abb. 17).

Die röntgenologischen und klinischen Nachuntersuchungen erfolgten nach sechs, zwölf (Abb. 19) und vierund-

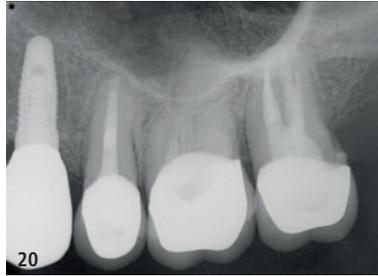
**Abb. 20:** Röntgenkontrolle Zahn 25 und 27 nach zwei Jahren, Implantat Zahn 24 wurde zwischenzeitlich andernorts inseriert und prothetisch versorgt. – **Abb. 21:** OPTG des Überweisers sechs Jahre nach Behandlung. – **Abb. 22:** Röntgenkontrolle WF Zahn 25 und 27 sechs Jahre post OP.

zwanzig Monaten (Abb. 20). Da die Patientin völlig beschwerdefrei war und die postoperativen Aufnahmen keine Hinweise auf entzündliche Prozesse gaben, war in Regio 24 durch den überweisenden Kieferchirurgen ein Implantat eingebracht und dieses später vom Hauszahnarzt mit einer Krone versorgt worden.
