Versorgung eines Frontzahntraumas in Verbindung mit einer Alveolarfortsatzfraktur

Zahntraumata sind aufgrund der hohen Prävalenz und der damit verbundenen Einschränkungen ein wichtiges Problem des öffentlichen Gesundheitssystems. Laterale Luxationsverletzungen gehören zu den schwerwiegendsten parodontalen Verletzungen bei Zahntraumata. Die korrekte Diagnose, die anschließende Repositionierung des Zahns in der richtigen Position und ein adäquates endodontisches Management sind für die funktionelle Rehabilitation des Zahns und des parodontalen Ligaments von grundlegender Bedeutung. Im folgenden Fachbeitrag wird über die erfolgreiche Versorgung eines lateral luxierten oberen zentralen Schneidezahns berichtet, der mit einer Alveolarfortsatzfraktur einherging.

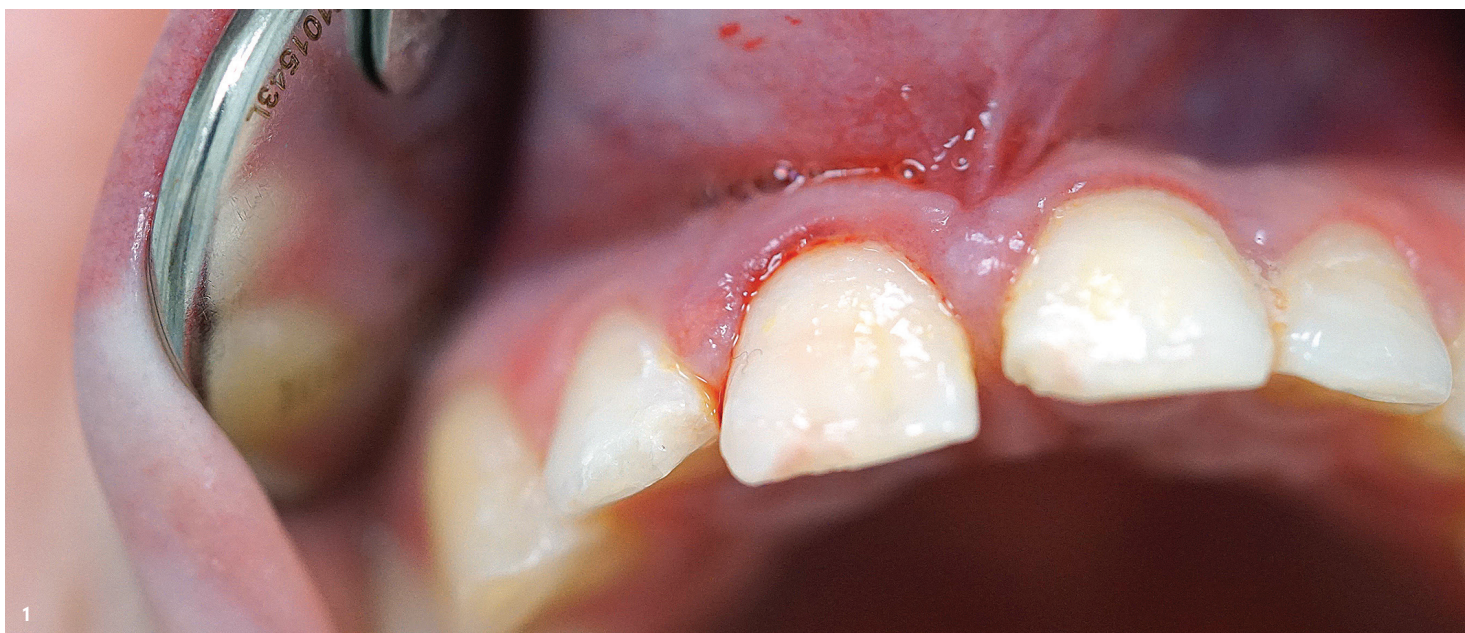
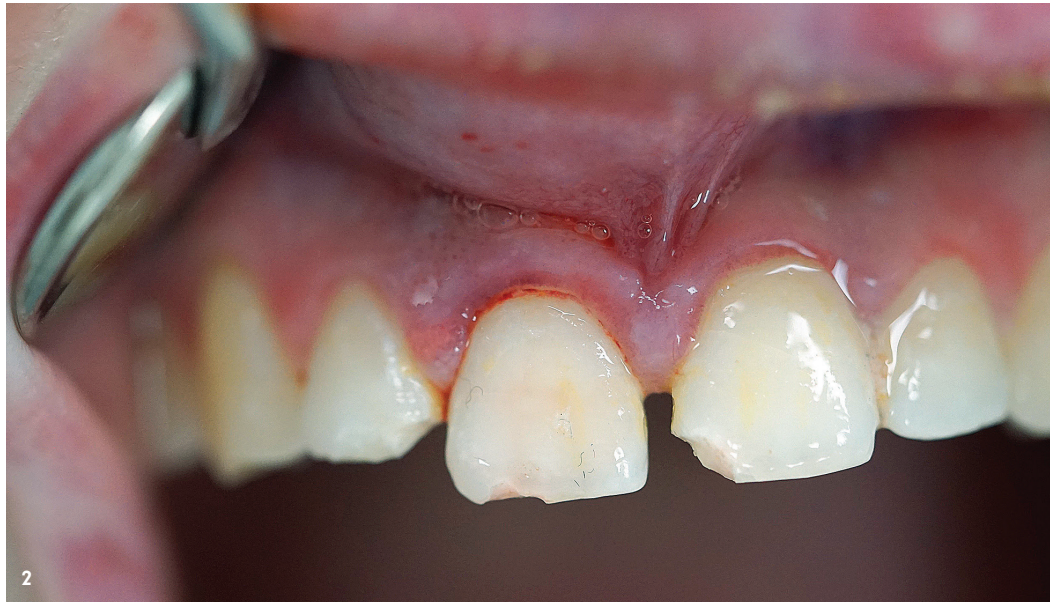
tierte sich in einem guten Allgemeinzustand und verspürte nach dem Trauma keine großen Schmerzen. Sie berichtete jedoch über Schmerzen, die bei der Okklusion auftraten. Bis auf eine Schürfwunde an der Oberlippe waren keine weiteren Weichteilschäden ersichtlich. Der Zahn 11 war leicht extrudiert, nach palatinal verlagert und leicht beweglich (Grad 2: horizontale Beweglichkeit zwischen 1 und 2 mm). Weiterhin zeigte der Zahn eine Schmelz-Dentin-Fraktur. Außerdem ergab die klinische Untersuchung eine Blutung aus dem parodontalen Stützgerüst (Sulkusblutung) und einen vergrößerten parodontalen Spalt (Abb. 1 und 2).

Abb. 1 und 2: Klinische Darstellung des nach palatinal luxierten Zahns 11.

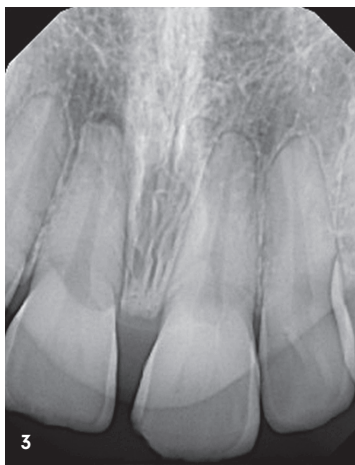
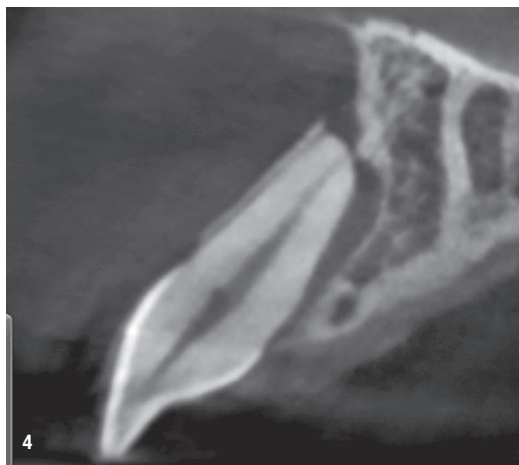
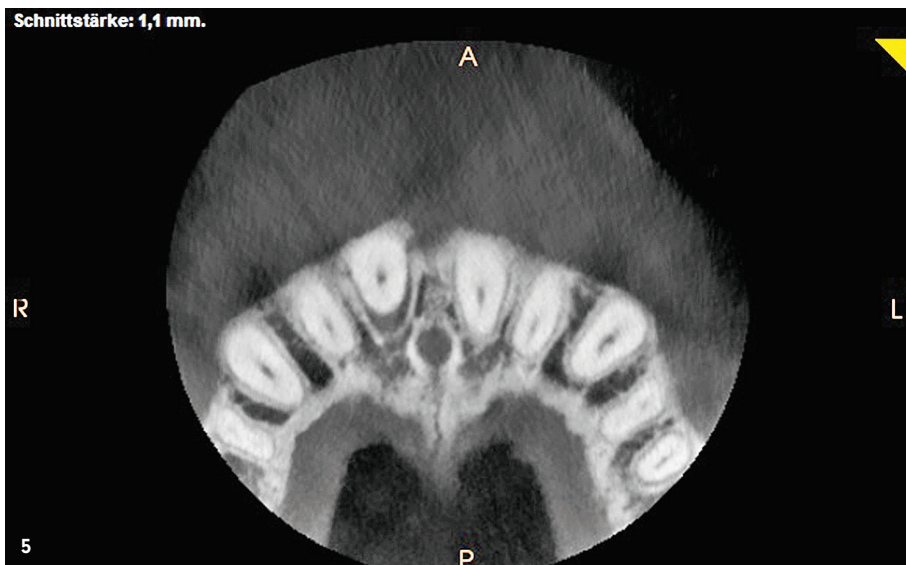
nöten, um die Repositionstechnik zu bestimmen. Da die Verschiebung von lateralen Luxationsverletzungen häufig nach bukkal oder palatinal erfolgt, lassen intraorale 2D-Röntgenaufnahmen die Schwere der Verletzung in der Sagittalebene möglicherweise nicht erkennen.⁶ In diesem speziellen Fall waren die Bilder der periapikalen Röntgenaufnahmen in Bezug auf die Art der Verletzung nicht ausreichend schlüssig, daher war eine DVT-Untersuchung zur Diagnose der Art des Zahntraumas indiziert. Die DVT-Aufnahmen zeigten und bestätigten die Fraktur des Alveolarfortsatzes und die laterale Wurzelverschiebung (Abb. 3-5).

Abb. 3-5: Darstellung der lateralen Luxation des Zahns 11 und der Alveolarfortsatzfraktur mit periapikaler Röntgenaufnahme, sagittal und axial im DVT. **Abb. 6:** Schienung der Zähne nach initialer Reposition.

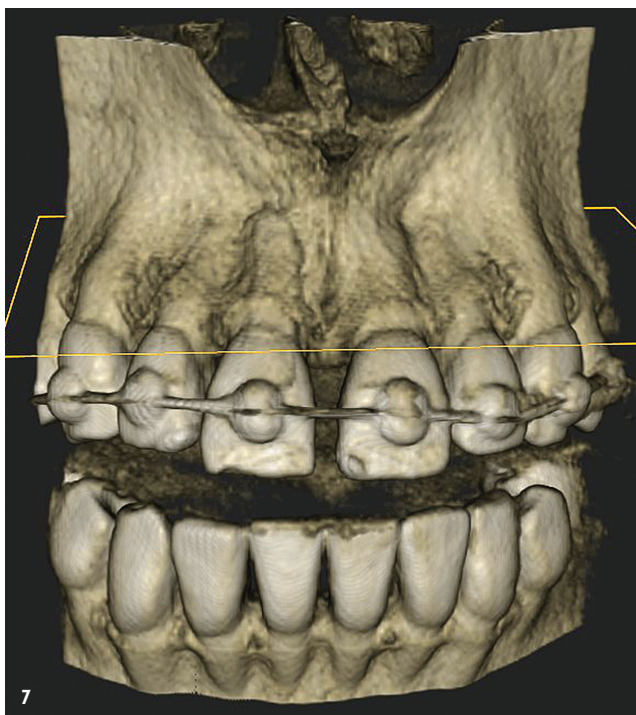
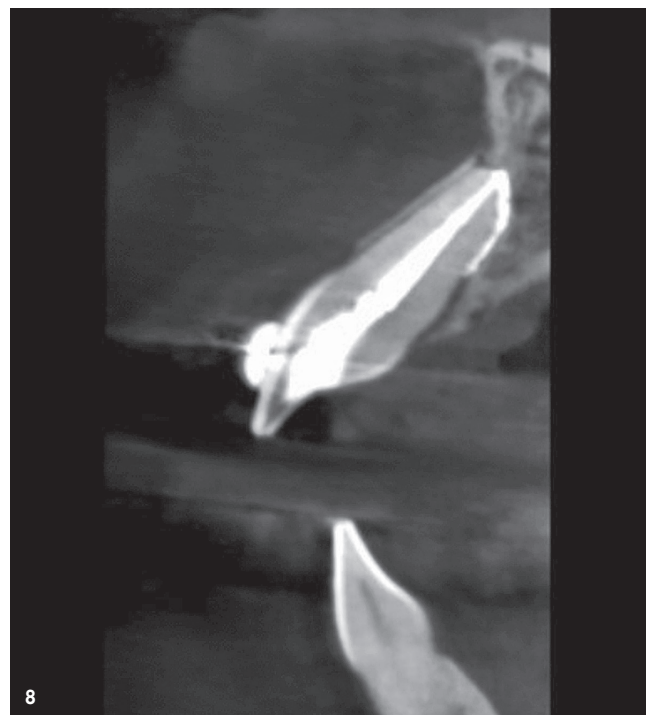
Reciproc blue R40 VDW mittels VDW GOLD Motor bis ISO 40.06, schwarz. Die Irrigation wurde mit NaOCl 5,25% für 15 Minuten und EDTA 17% für 5 Minuten unter Aktivierung mit EDDY (VDW) durchgeführt. Nach Trocknung mit Papierspitzen erfolgte die Masterpointaufnahme mit Reciproc Guttapercha (schwarz). Die Obturation des Zahns erfolgte mit einer Single Point Guttapercha Reciproc ISO 40 und BC Sealer Total Fill (FKG). Im Anschluss erfolgte eine DVT-Kontrollaufnahme (Abb. 7 und 8).

Abb. 7 und 8: DVT-Kontrollaufnahme nach initialer Reposition, Schienung und endodontischer Behandlung.

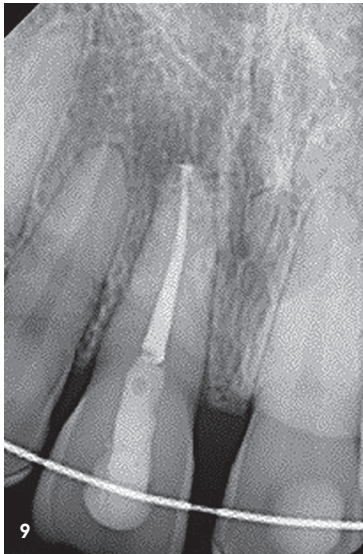
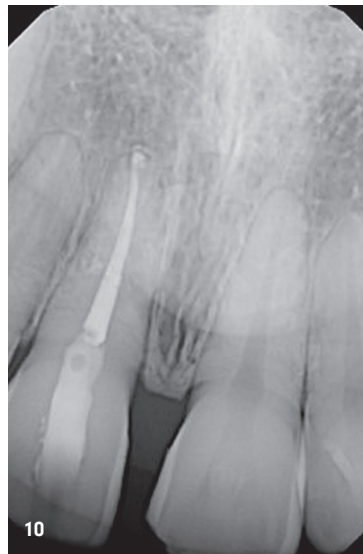
Abb. 9 und 10: Kontrollaufnahme (Zahnfilm) bei der Follow-up-Untersuchung nach einem Monat (mit der ersichtlichen Schiene) und nach zwei Jahren (Bild ohne Schiene). – **Abb. 11:** Kontrollaufnahme (DVT) bei der Follow-up-Untersuchung nach 24 Monaten. Es zeigt sich eine gute Heilung der Alveolarfortsatzfraktur.

In der zweiten Sitzung, die zwei Tage danach erfolgte, ergab die Vitalitätsprüfung des Zahns 11 eine positive Reaktion auf Kälte. Die Perkussionstestung des Zahns 11 war positiv (+) im Vergleich zum Zahn 21 (-). Im Hinblick auf die Schmelz-Dentin-Defekte erfolgte ein Eckenaufbau der mesialen Kante des Zahns 11. In der dritten Sitzung (einen Monat nach Trauma) erfolgte die Anfertigung eines Zahnfilms zur Kontrolle (Abb. 9 und 10). Auch hier war die Vitalität des Zahns 21 positiv (+). In der dritten Sitzung erfolgte dann die Entfernung der Schiene.

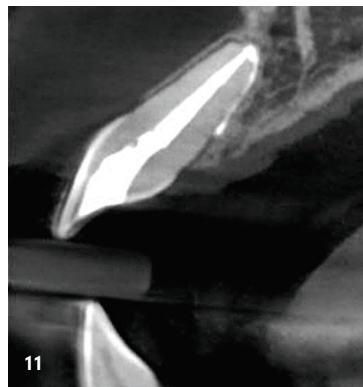
Das finale Follow-up wurde nach 24 Monaten durchgeführt. Hierbei wurde eine DVT-Kontrollaufnahme angefertigt. Diese zeigte einen zufriedenstellenden Heilungsprozess der Alveolarfortsatzfraktur (Abb. 11).
