## Problemfall Periimplantitis

Die Prognose bei Entzündungen des Implantatbettes hat sich in den letzten Jahren immer mehr verbessert. Selbst bei ungünstigen Ausgangsbedingungen ist es möglich, eine bestehende Periimplantitis nachhaltig zu therapieren.

### Ein praktisches Beispiel

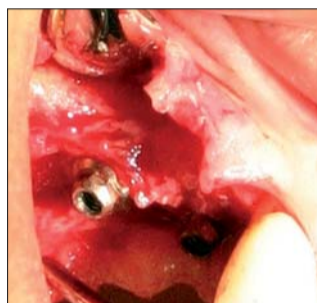
Abb. 3: Infizierte periimplantäre Strukturen.

nach wurde in LA ein vestibulärer Trapezlappen gebildet und das periimplantäre Weichgewebe dargestellt (Abb. 3). Mit dem R14-Handstück des Er:YAG-Lasers (Fidelis Plus III, Fa. Fotona) erfolgte die Entfernung dieses Granulationsgewebes bis in den Fundus der periimplantären Tasche (Pulsdauer: SP ca. 275 µs; Pulsenergie: 150 mJ; Pulsfrequenz: 15 Hz; Luft und Wasser). Im Anschluss wurde

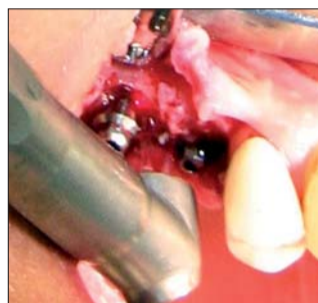
Abb. 4: Abtragung des Granulationsgewebes mit dem Er:YAG-Laser unter Wasser Kühlung.

mit denselben Laserparametern auch die Implantatoberfläche dekontaminiert (Abb. 4). Durch die Wahl einer niedrigen Pulsenergie von 150 mJ blieb der ortständige Knochen unbeschädigt und zeigte keinerlei thermische Nekrosen (Abb. 5). Zur Auffüllung des Knochendefektes, der bis zur Implantatschulter eine Tiefe von 5 bis 7 mm zeigte, wurde Knochenersatzmaterial (Bioresorb, Fa. Oraltronics) eingelagert (Abb. 6 und 7). Es erfolgte eine Wundversorgung mit Nähten und die Kronen wurden wieder verschraubt. Post OP rezeptierten wir Rp.: Clindamycin N2 300 mg; 3/d und Ibuprofen N1 400 mg ad lib. Eine Woche nach dem Eingriff erfolgte die Nahtentfernung. Hierbei zeigte sich eine leichte Dehiszenz zwischen den Implantaten, bei der es zu einer teilweisen Exposition des Knochenersatzmaterials gekommen war. Die Wunde wurde daraufhin intensiv mit 0,2%iger CHX-Lösung ge-

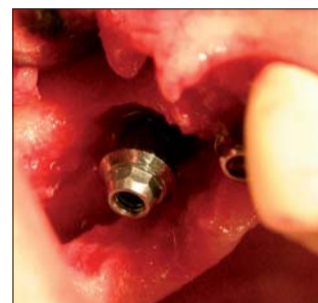
Abb. 5: Gereinigte Implantatoberfläche direkt nach dem Lasereinsatz.

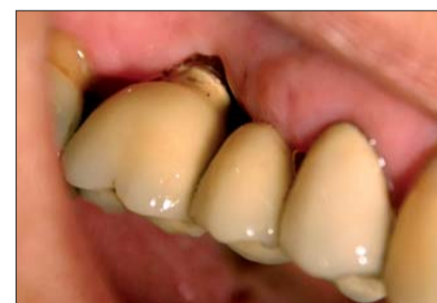
Abb. 8: Zustand der Gewebe sechs Monate post OP.

spült. Bei der Abschlusskontrolle nach 14 Tagen post OP zeigten sich die periimplantären Gewebe reizlos. Durch die Reduktion der vestibulären Weichgewebssmanschette war die Implantatschulter am Implantat 016 jetzt exponiert. Bei der Spülkontrolle nach sechs Monaten zeigten sich dieselben stabilen klinischen Verhältnisse (Abb. 8). Die periimplantäre Tasche am Implantat 016 betrug 2

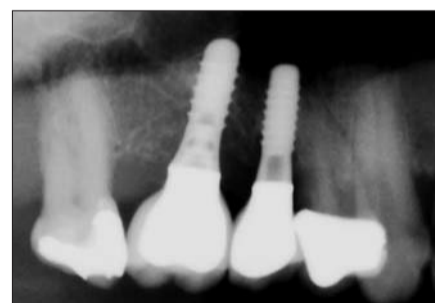
Abb. 9: Röntgenkontrolle nach sechs Monaten post OP mit knöchern regeneriertem Defekt.

bis 3 mm ohne Sekretabfluss. Die Panoramaschichtaufnahme zeigte eine deutliche knöcherne Regeneration sowohl distal als auch mesial am Implantat (Abb. 9).

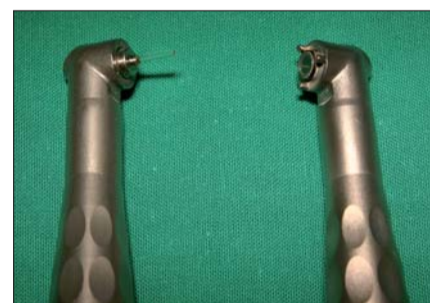
Abb. 10: Handstück R14 (links) und R02 (rechts) für den Fidelis Plus III-Laser.

Das eingesetzte R14-Handstück garantierte durch seine Saphierspitze (Abb. 10) zwar eine definierte Ausrichtung des Laserstrahles parallel zur Implantatachse, nachteilig ist allerdings, dass sich die fragile Spitze leicht in der Tiefe der Knochenkavität bzw. am Implantatgewinde verkeilen kann und dann vom Handstück abbricht. Das R02-Handstück, welches ohne Saphierspitze auskommt, ist in diesem Fall sicher vorzuziehen, da es auch bei engen Platzverhältnissen ein hohes Maß an Flexibilität und Übersichtlichkeit garantiert.
